SOCIEDADE MINEIRA DE ENGENHEIROS

PROGRAMA ORÇAMENTÁRIO 2023

NOVEMBRO / 2022

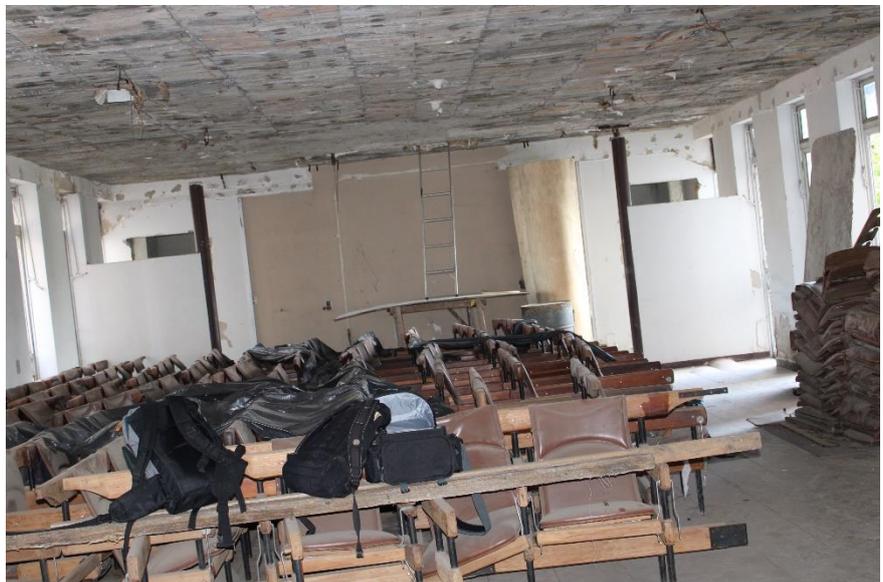
Figura 2 – Vista parcial 6º pavimento

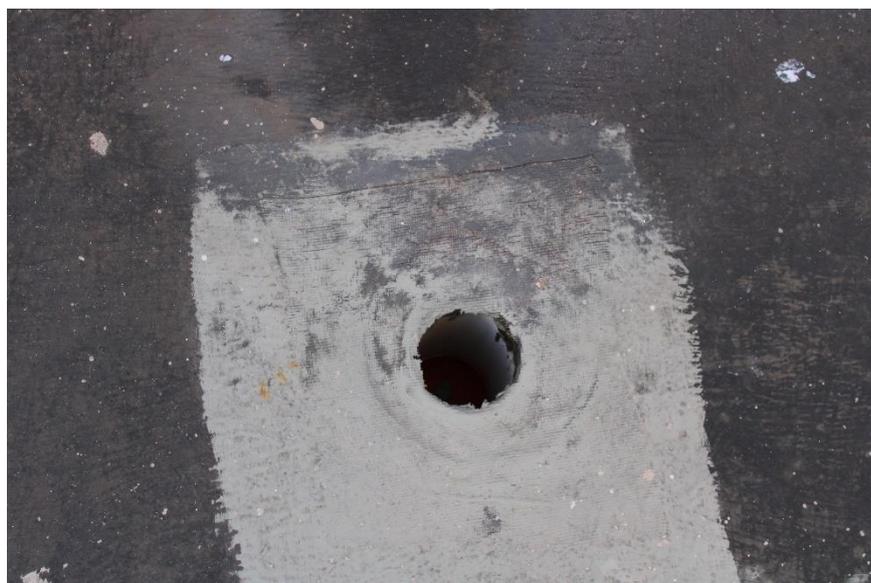
Figura 10 – Vista ralo no piso sem tamponamento adequado

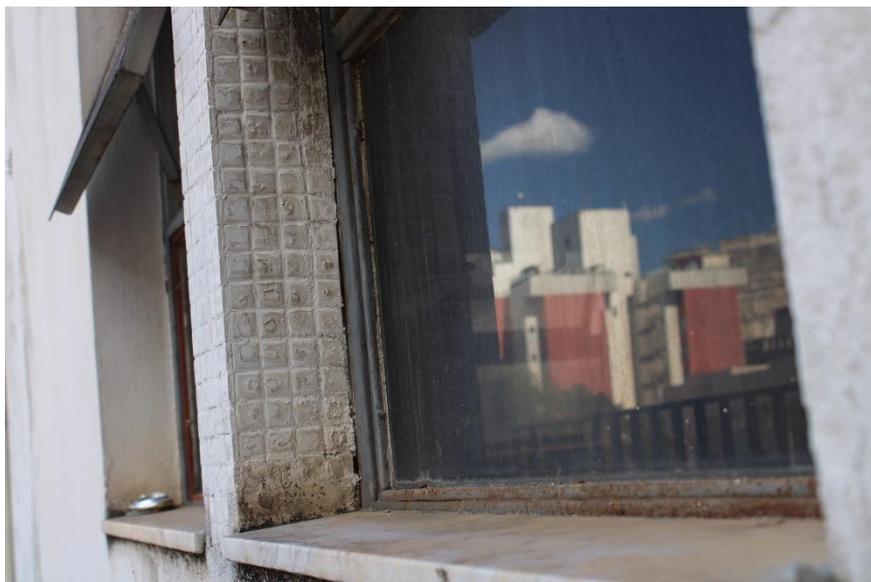
Figura 16 – Vista oxidação da janela e vedação danificada – fachada fundos

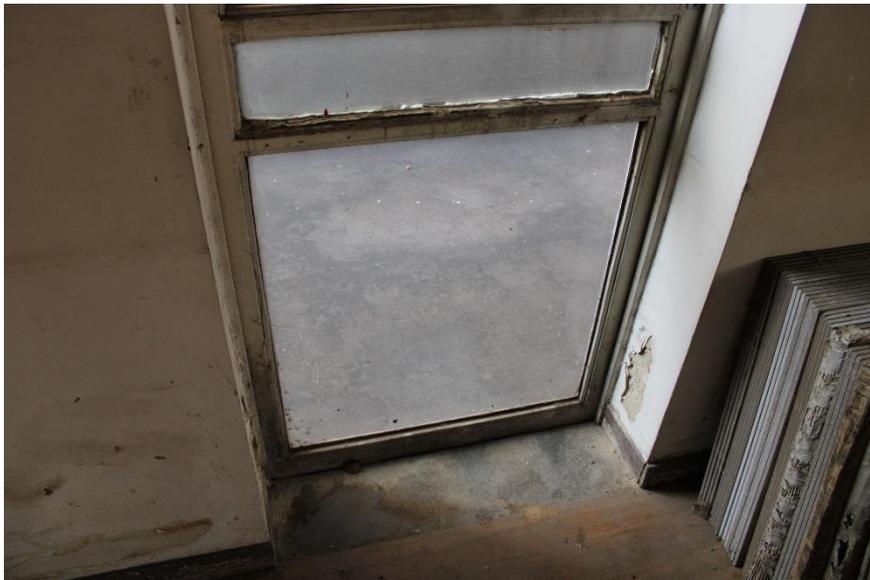
Figura 49 – Vista porta deteriorada – 6º pavimento

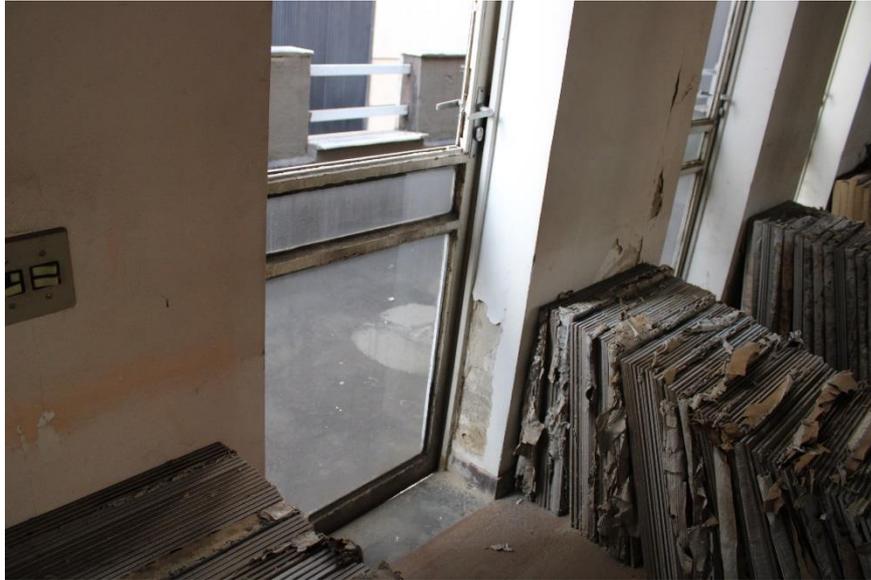
Figura 50 – Descascamento de pintura na base das paredes – 6º pavimento

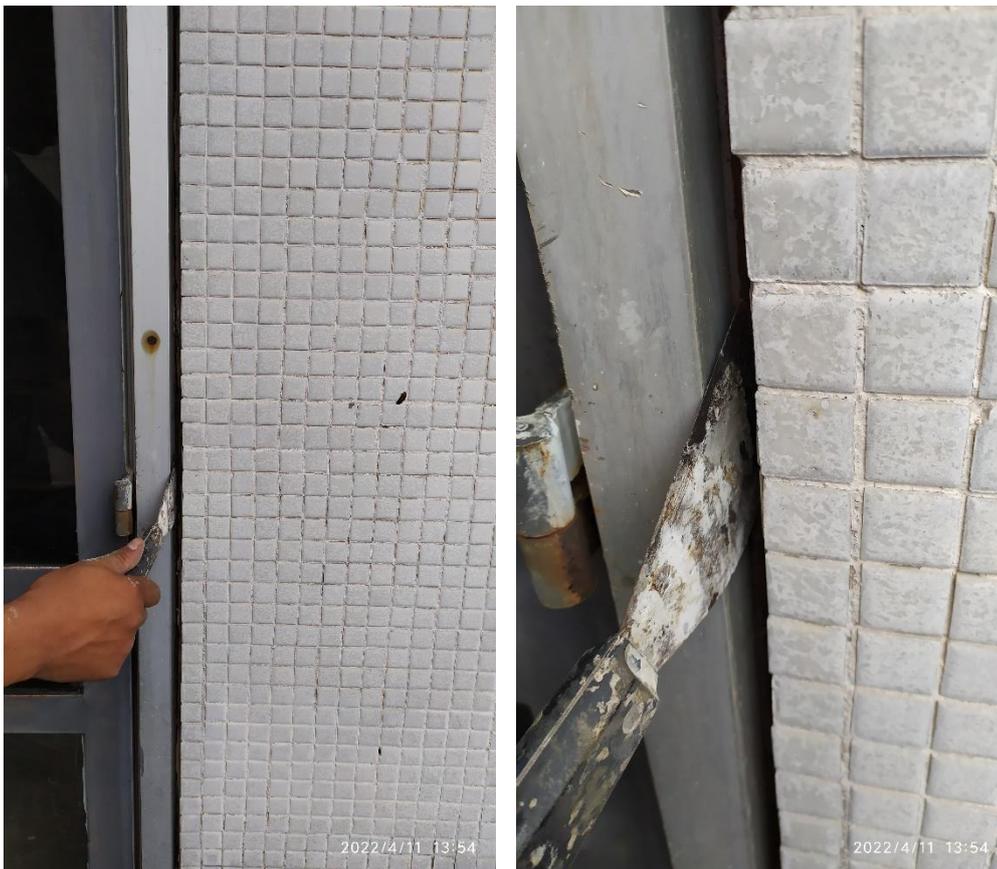
Figura 51 – Fresta da porta – 6º pavimento

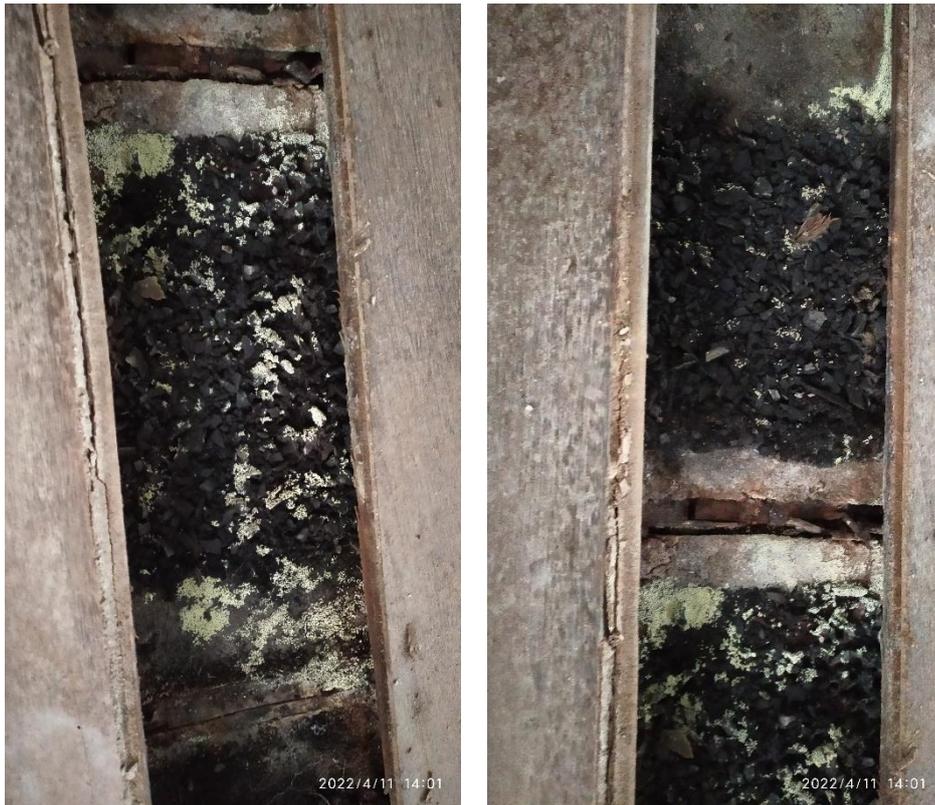
Foram identificadas janelas e portas com pontos de oxidação, sem a vedação adequada, com frestas que podem possibilitar a entrada de água. No piso laminado detectou-se a presença de terra sob o mesmo. É uma terra preta semelhante a de jardim. Nas duas salas havia pisos danificados e com trincas e fissuras. O revestimento próximo ao elevador apresentou som cavo durante o teste a percussão.

Figura 58 - Vista terra encontrada sob o piso laminado – 6º pavimento

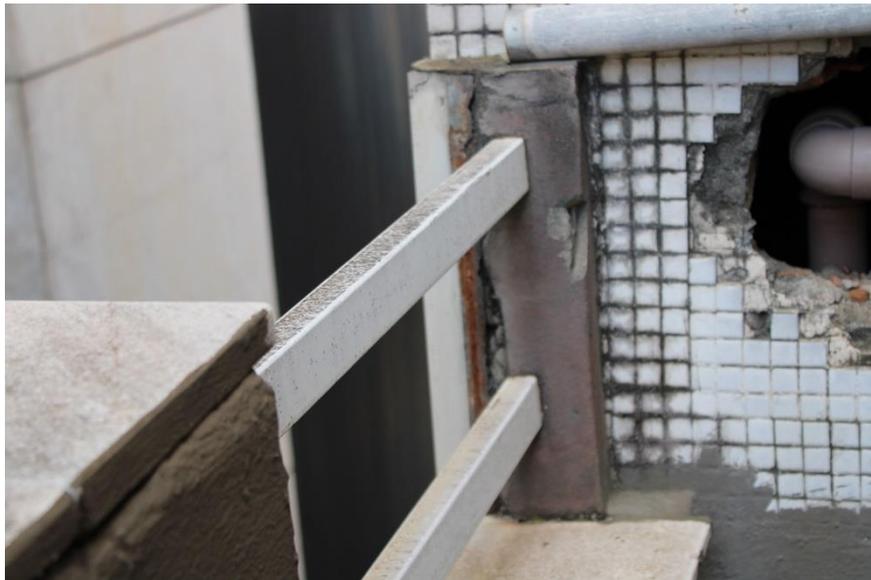
Figura 77 – Estrutura guarda-corpo degradada

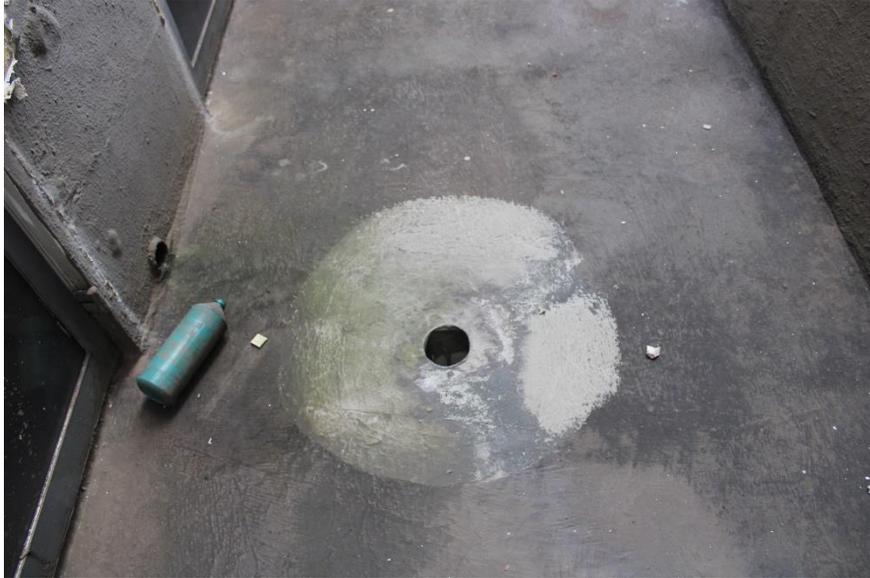
Figura 78 – Vista ralo sem fechamento adequado

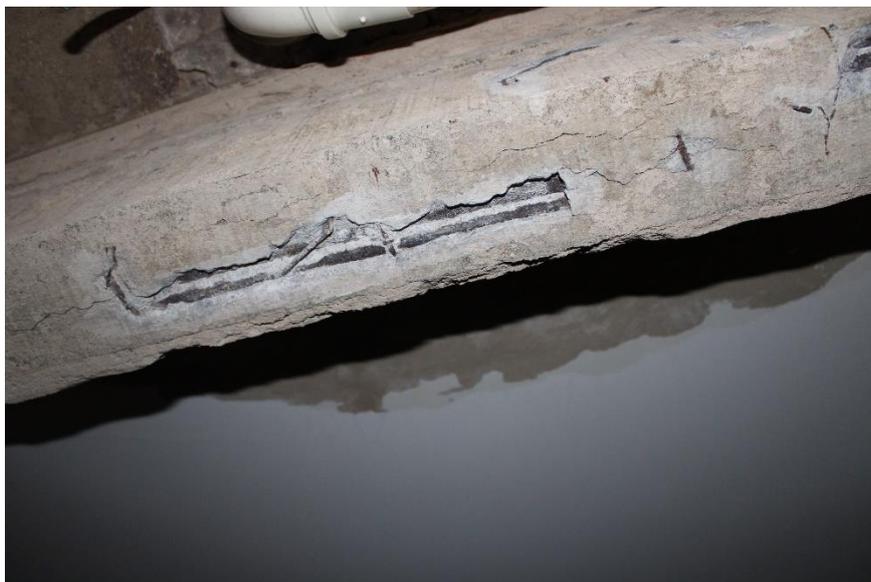
Figura 125 – Ferragem exposta no fundo da viga

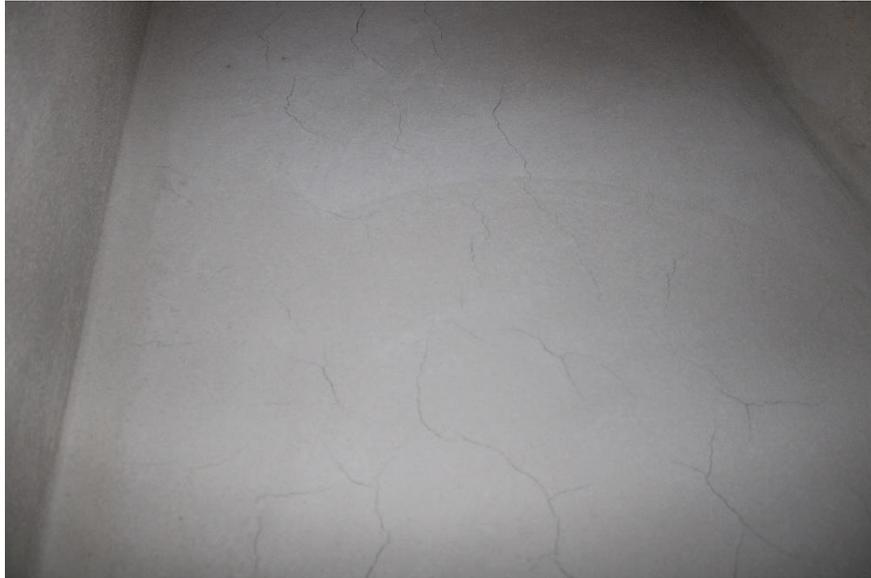
Figura 144 – Mapeamento de fissuras – 5º pavimento – mezanino

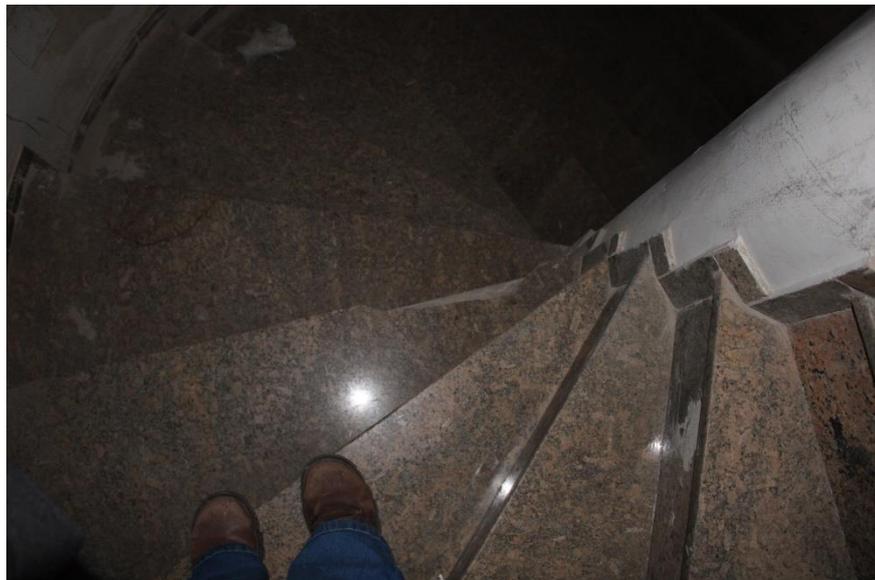
Figura 152 – Peças de granito quebrada e degraus sem fita antiderrapante – caixa de escada 5º ao 4º pavimento

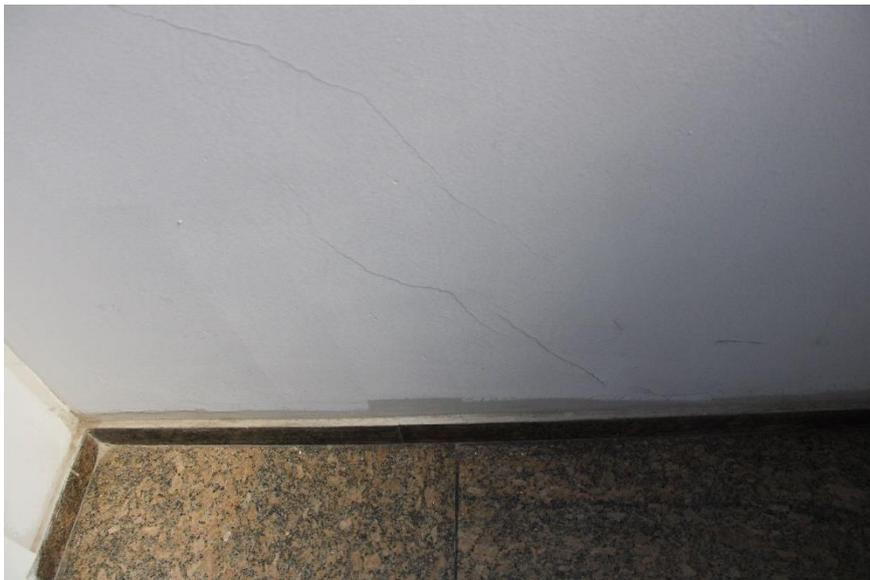
Figura 169 - Fissuras inclinadas na base da parede – 4º pavimento

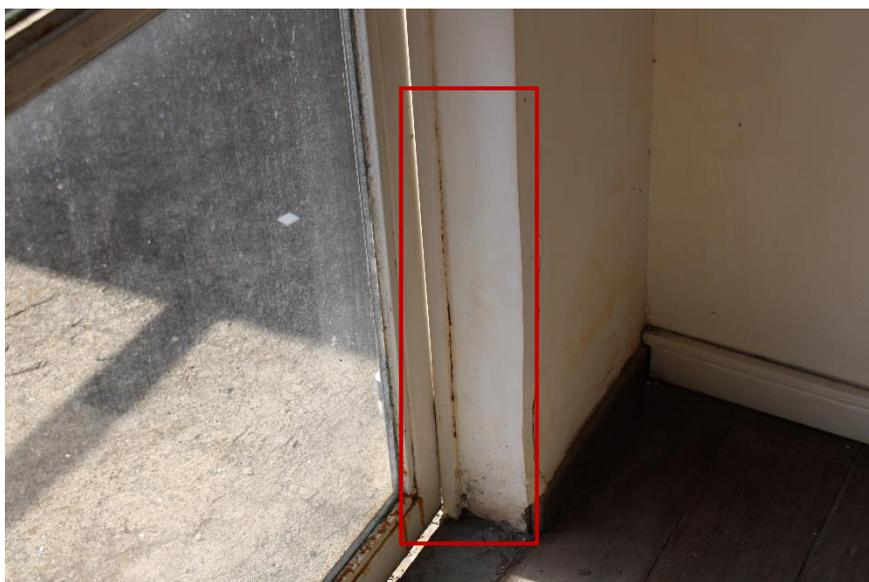
Figura 189 – Trinca vertical ao lado da porta – 3º pavimento

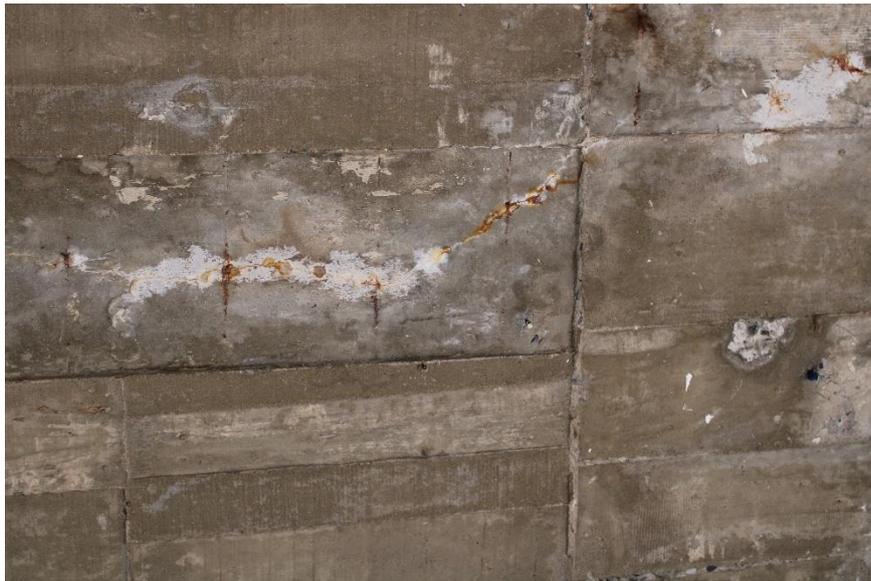
Figura 190 – Eflorescências e manchas de ferrugem na laje

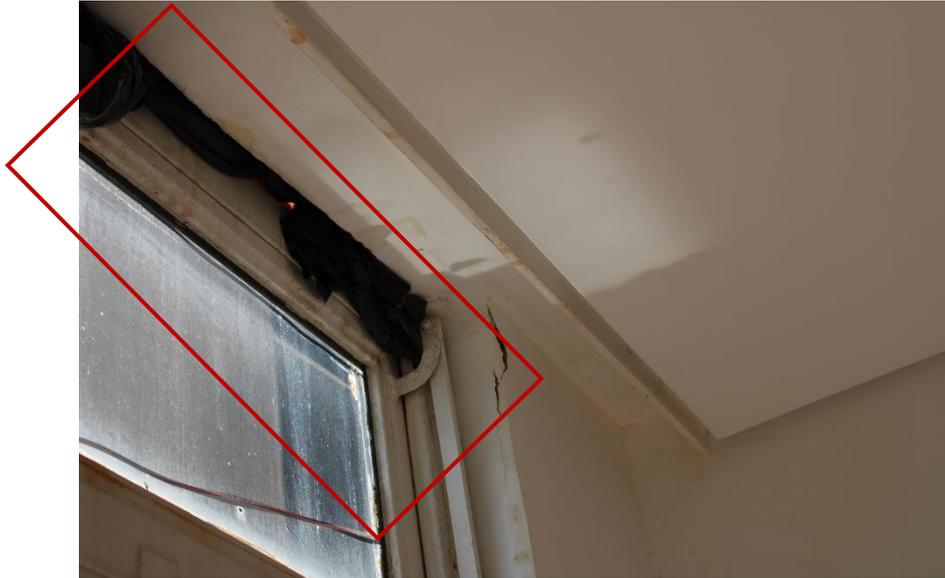
Figura 191 – Rachadura e manchas de umidade na parede – 3º pavimento

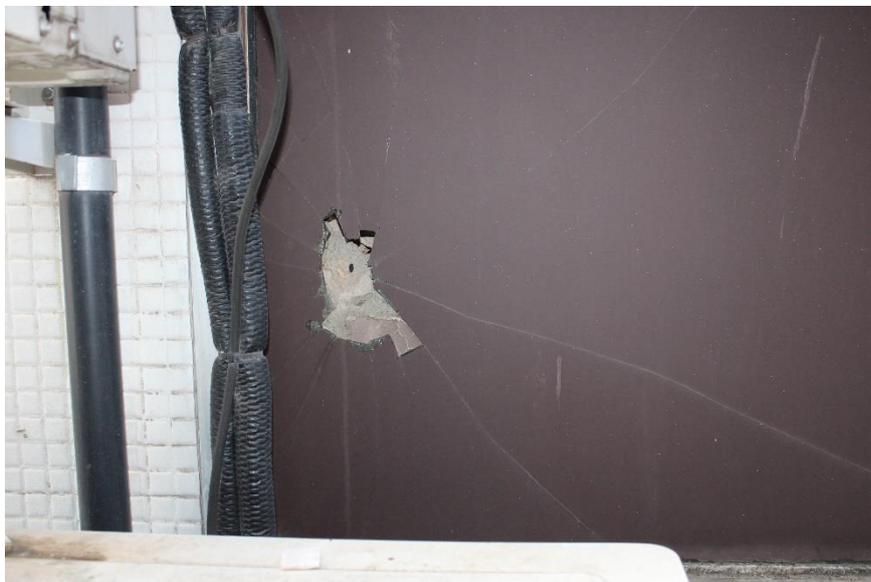
Figura 202 – Vidro de fechamento da fachada quebrado - área externa 3º pavimento

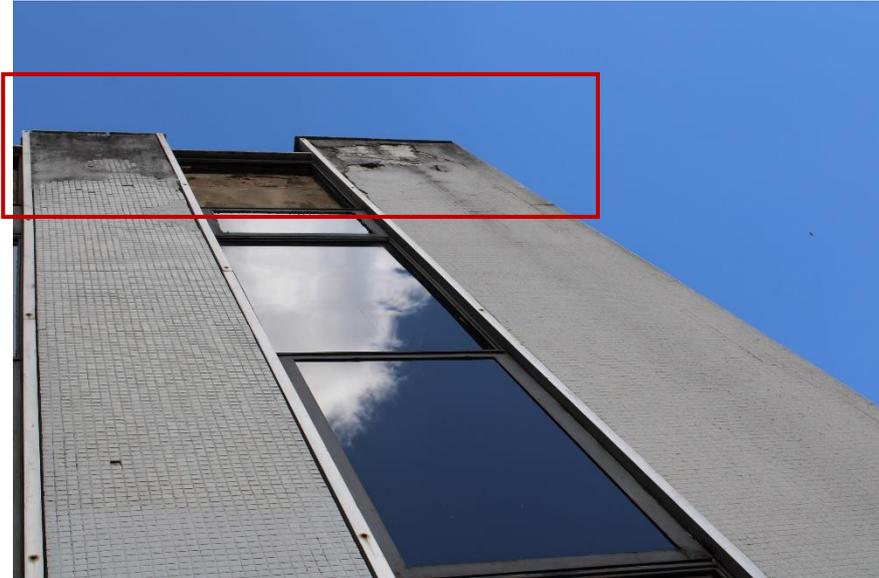
Figura 219 – Desplacamento do revestimento no topo da fachada lateral direita e terço sem vidro

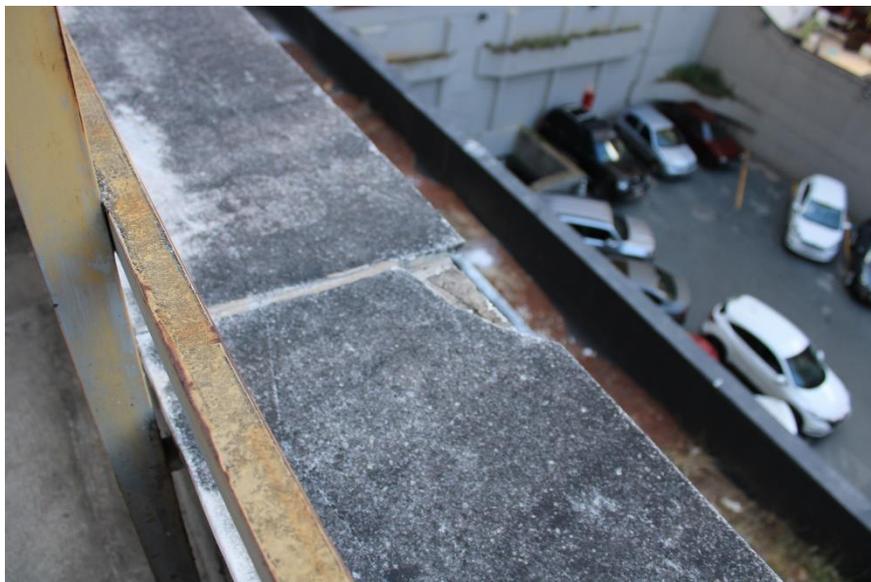
Figura 230 – Chapéu de muro quebrado – 2º pavimento

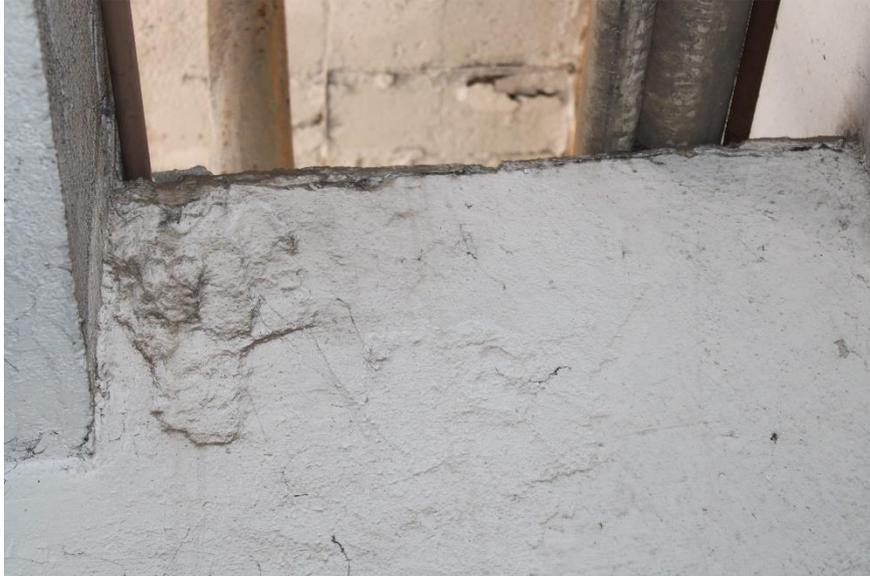
Figura 289 – Vista trinca no topo da viga – garagem

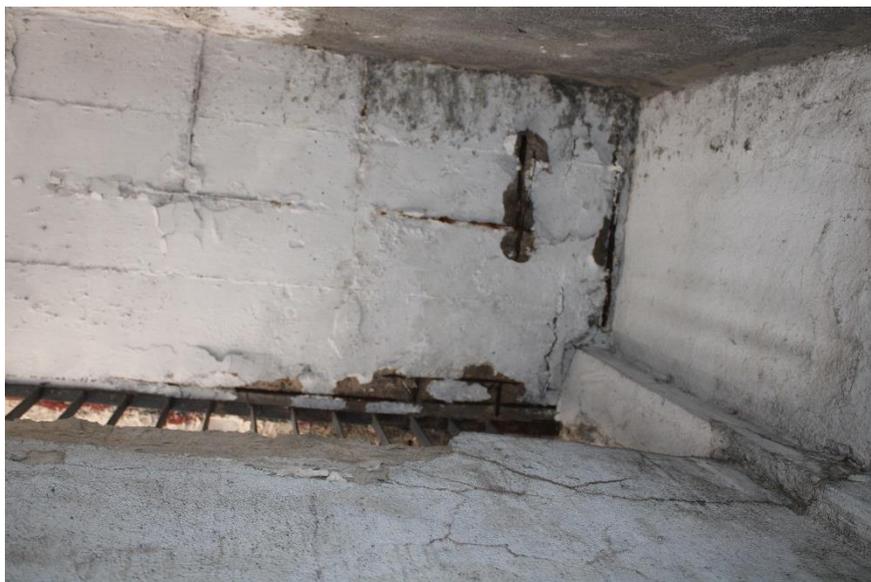
Figura 294 - Ferragem exposta no fundo da laje e mapeamento de fissuras na viga – garagem

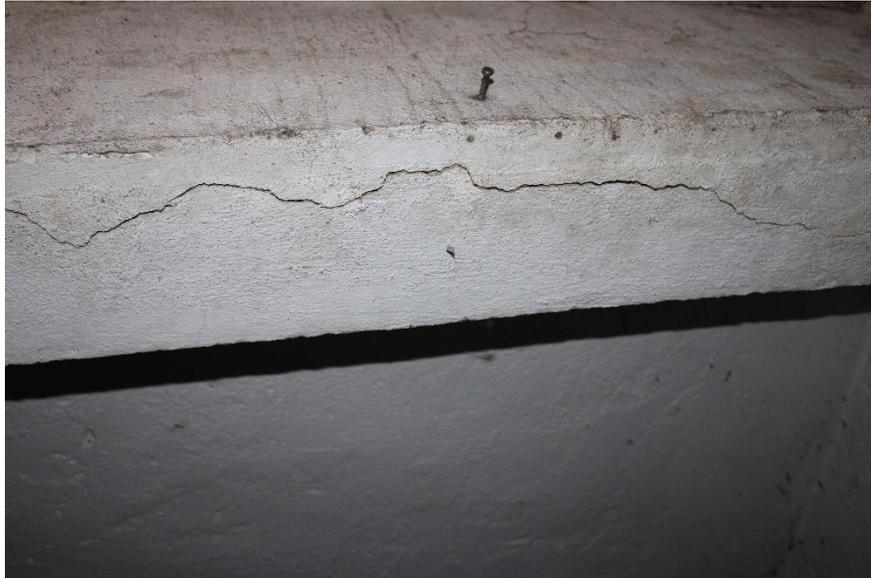
Figura 295 – Trinca no fundo da viga

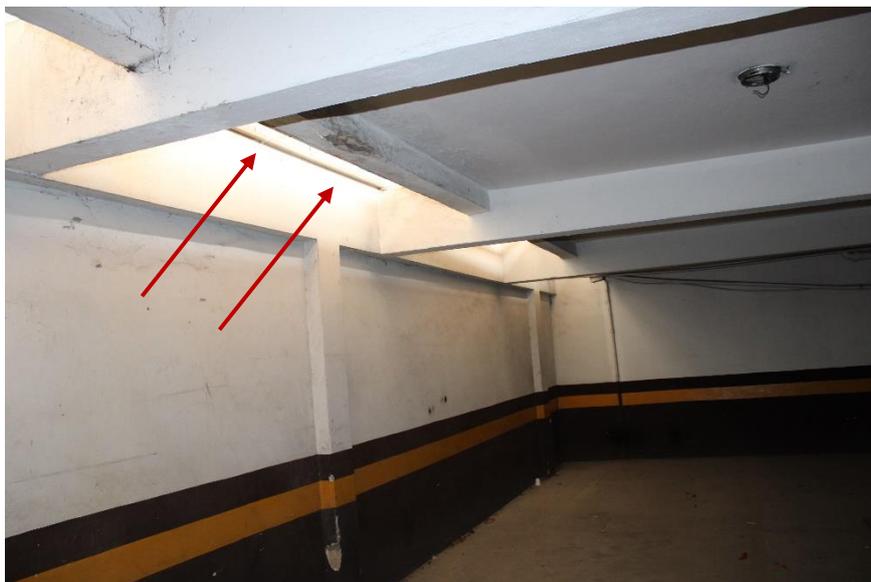
Figura 308 – Vista parcial garagem – trincas longitudinais na viga e manchas de umidade

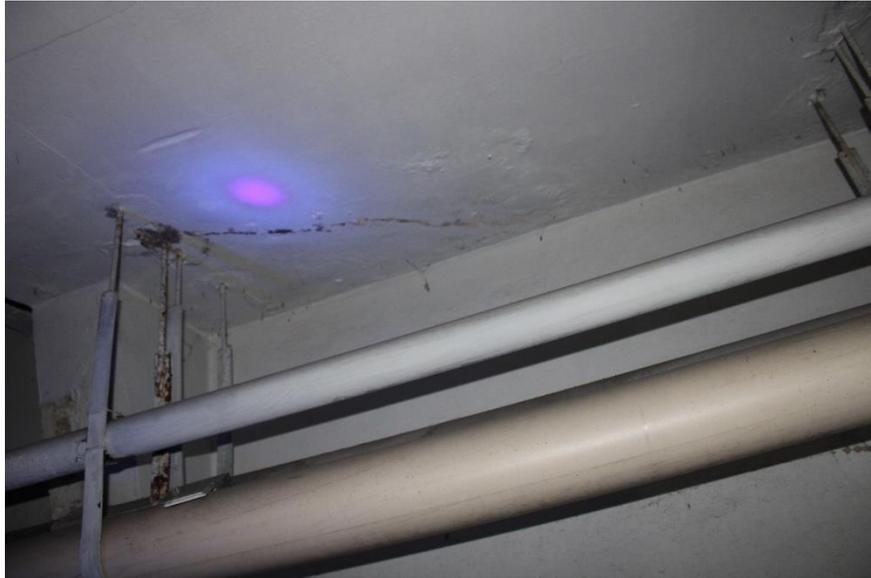
Figura 323 – Trinca na laje e vesículas na pintura – garagem

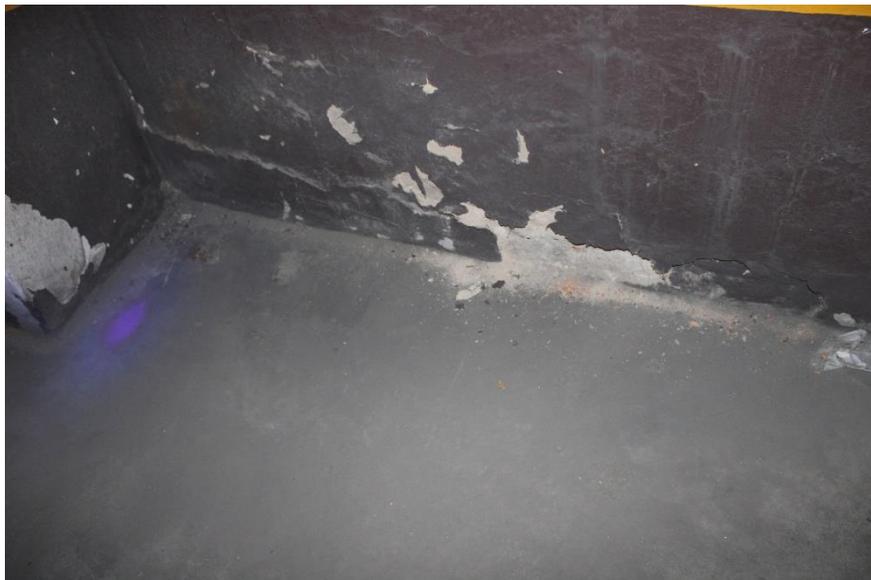
Figura 330 – Mapeamento de fissuras e trincas, e descascamento de pintura na base da parede –
garagem

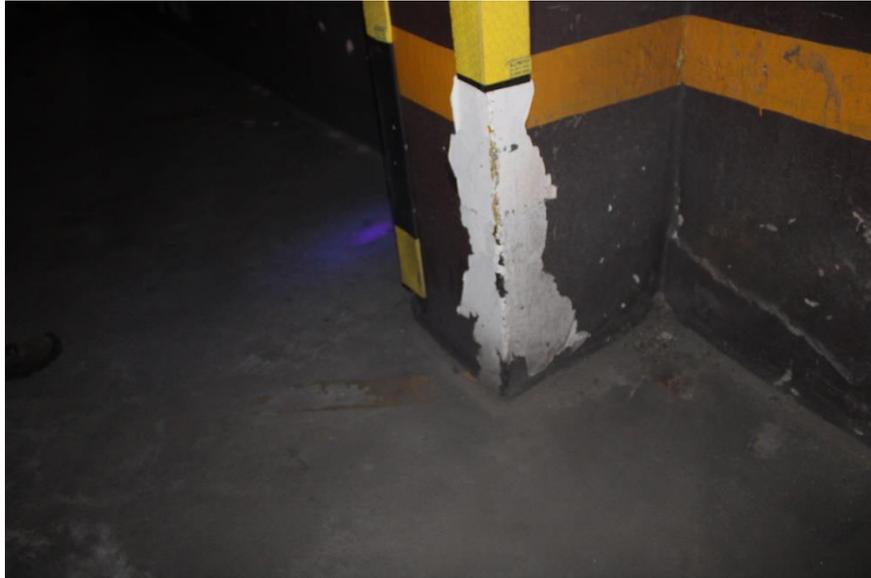
Figura 331 – Descascamento de pintura na base do pilar – garagem
