SOCIEDADE MINEIRA DE ENGENHEIROS

PROGRAMA ORÇAMENTÁRIO 2023

NOVEMBRO / 2022

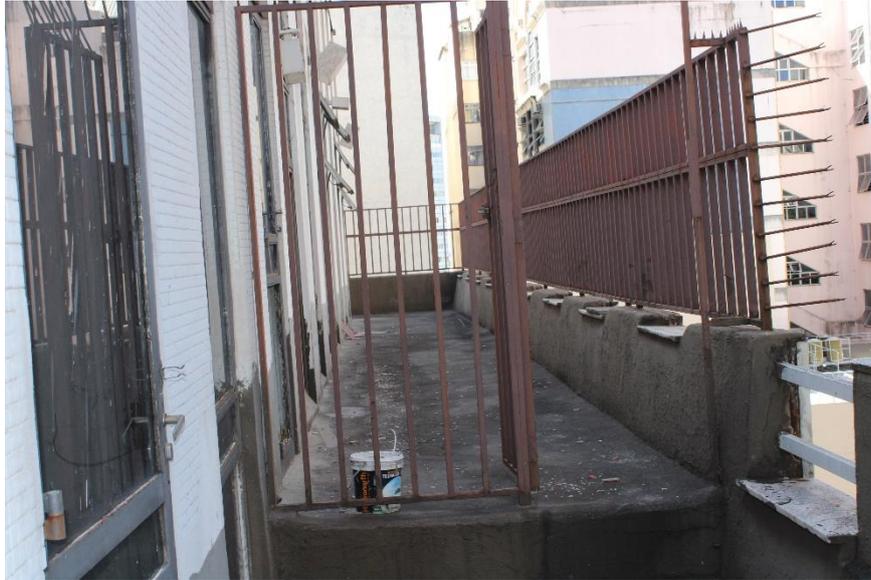
Figura 3 – Vista parcial área externa 6º pavimento

Na área externa, a impermeabilização apresentou falhas e crescimento de vegetação, ralo obstruído e sem tampa, guarda-corpo com pontos de corrosão e parapeitos danificados.

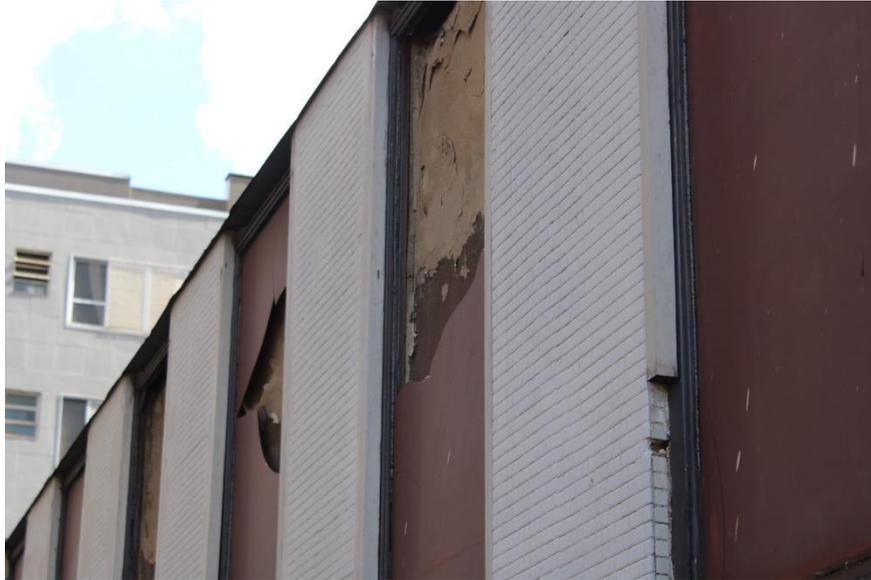
Figura 5 – Vista parcial fachada lateral esquerda

Na fachada encontramos algumas trincas e fissuras, trechos sem pastilhas, manchas de umidade, buracos sem fechamento adequado, falta de vidros ou vidros quebrados nos detalhes arquitetônicos da fachada e sujidades no revestimento.

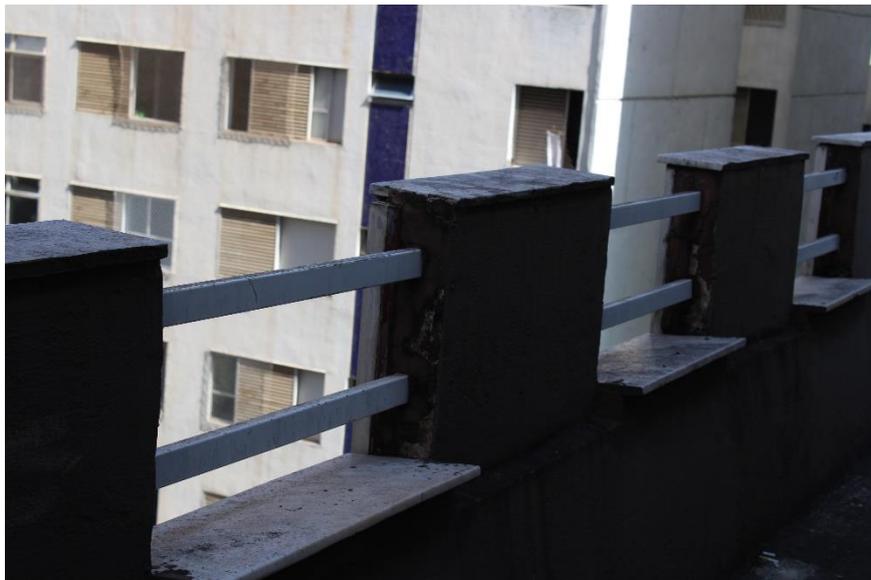
Figura 8 – Vista parcial estado de conservação guarda-corpo

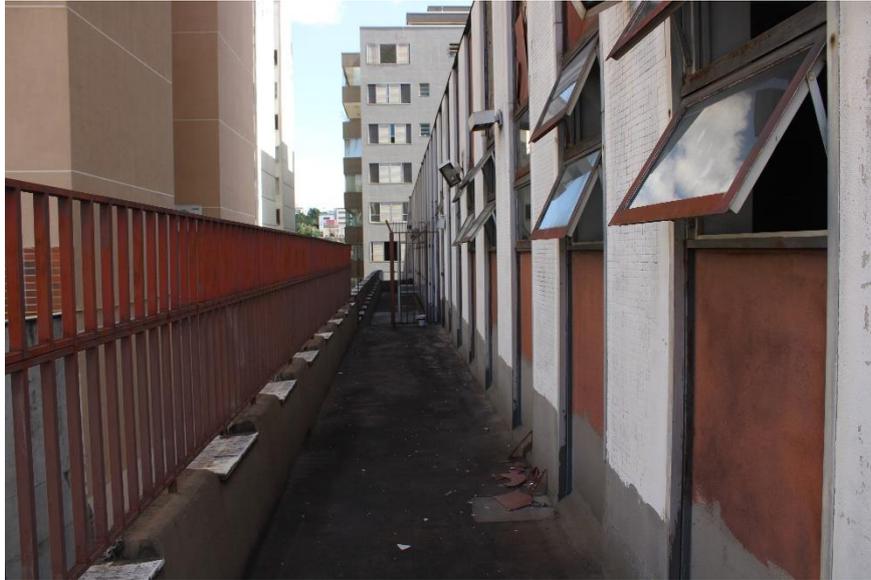
Figura 11 – Vista impermeabilização na base da parede – fachada lateral esquerda

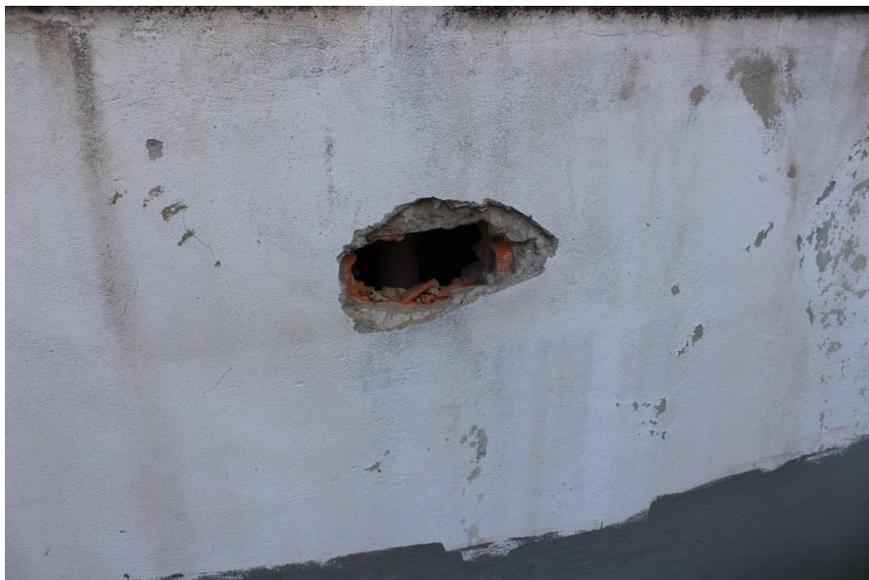
Após o teste de estanqueidade concluímos que os vazamentos relatados que chegam até o 3º pavimento não são provenientes do telhado, mas sim das áreas externas, janelas, portas e fachadas. A fachada apresentou buracos e esquadrias sem vedação adequada que propiciam a entrada de água na edificação. É importante ressaltar que algumas esquadrias estão sem fechamento e com pontos de oxidação.

Figura 14 – Vista buraco na parede sem vedação adequada

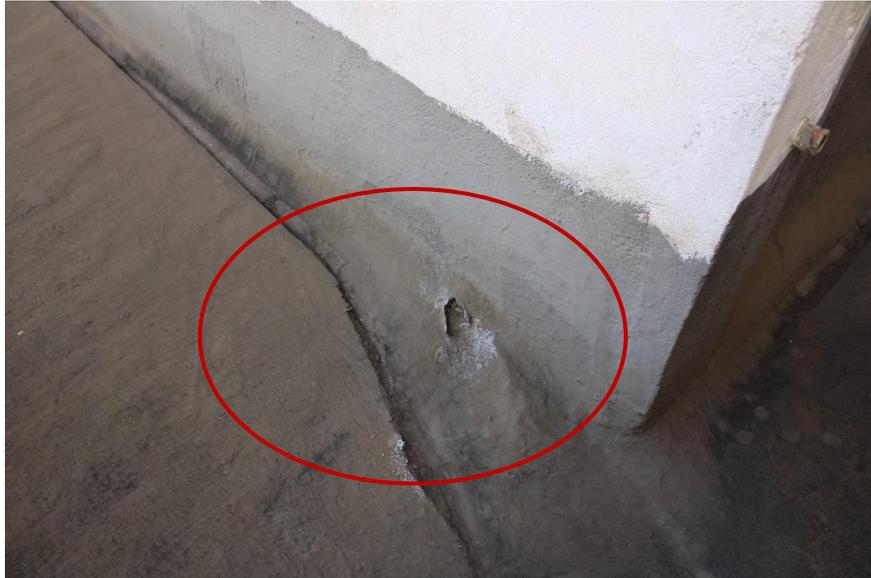
Figura 15 – Vista manta danificada

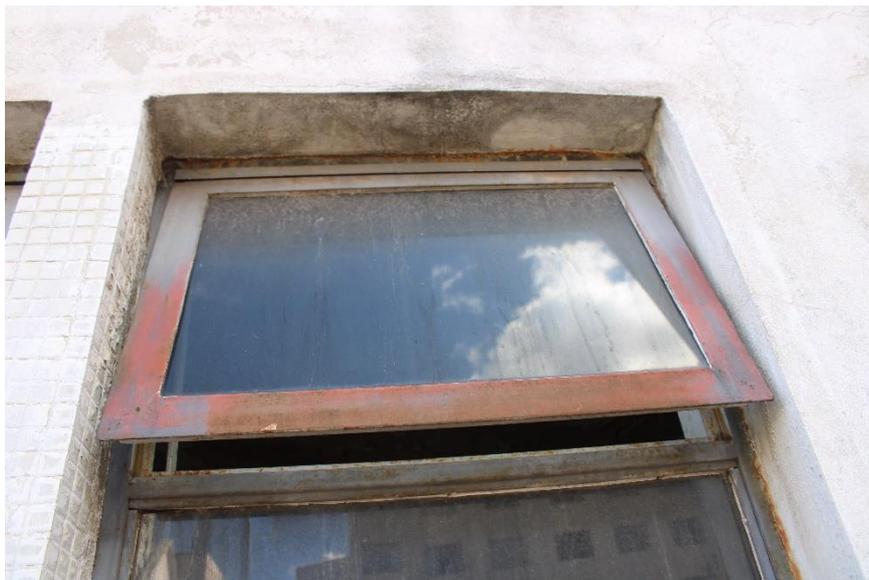
Figura 17 – Vista oxidação da janela e vedação danificada – fachada fundos

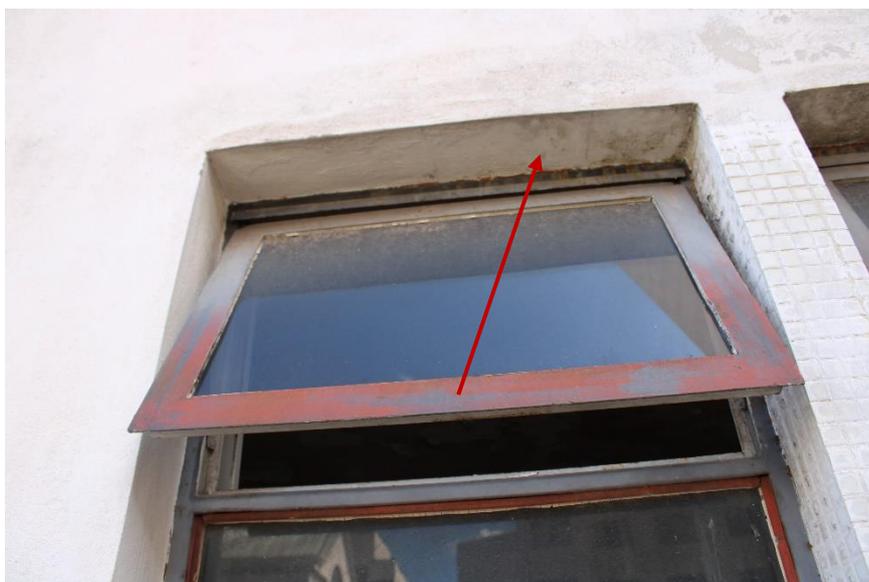
Figura 18 – Vista oxidação da janela e manchas de umidade acima da janela – fachada fundos

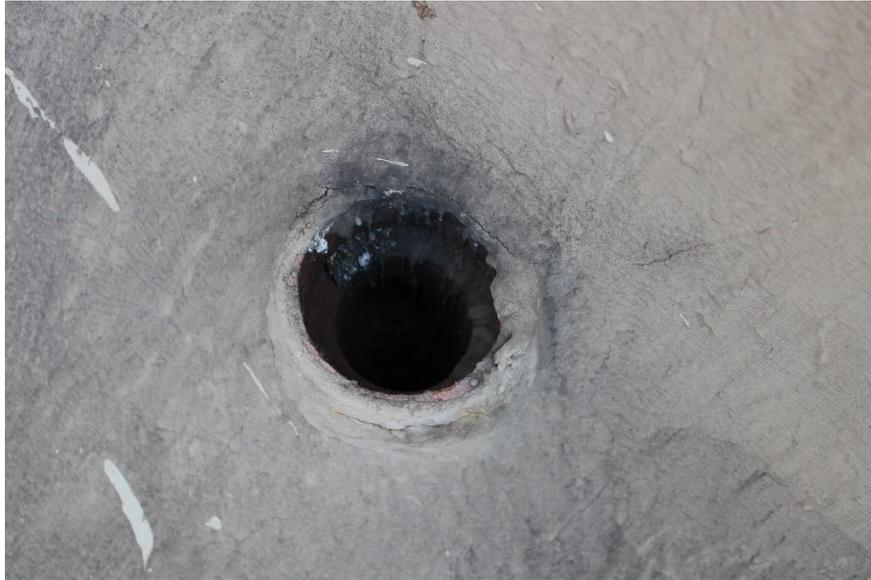
Figura 19 – Vista ralo sem tamponamento adequado – área externa fundos

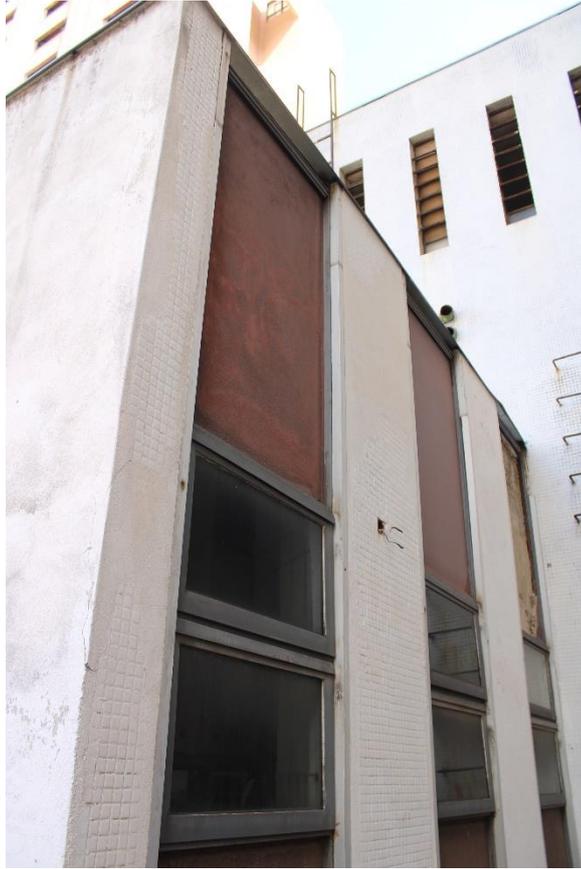
Figura 21 – Vista parcial fachada lateral direita com fio elétrico exposto

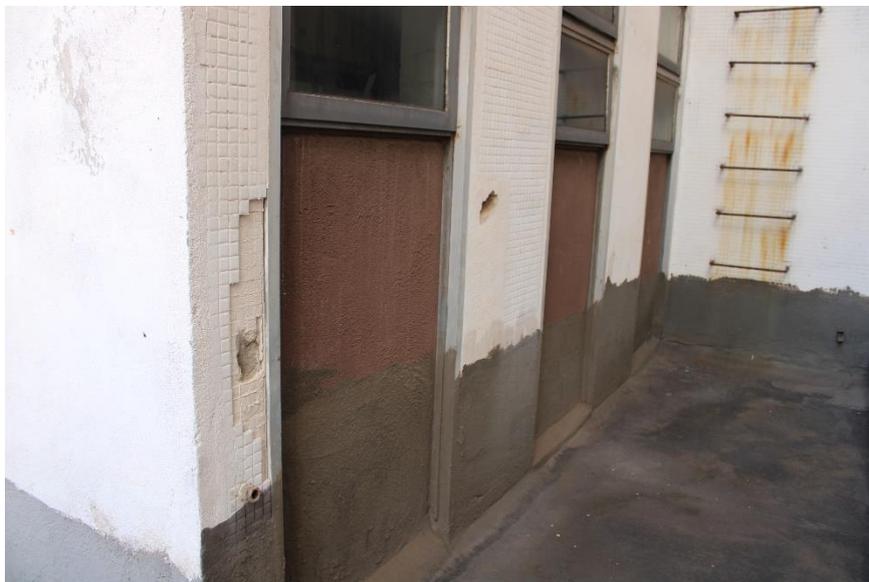
Figura 22 – Vista parcial fachada lateral direita com furo e pontos sem revestimento

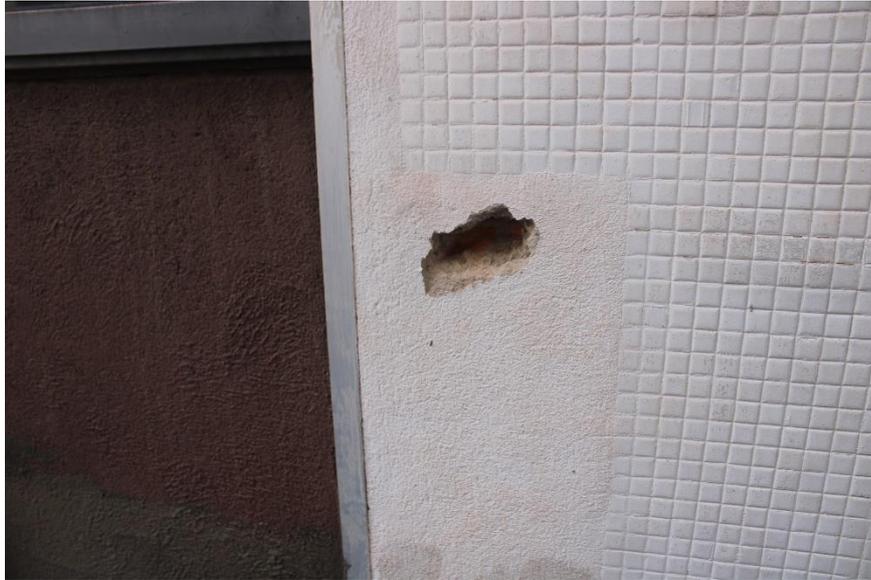
Figura 23 - Vista furo na fachada lateral direita

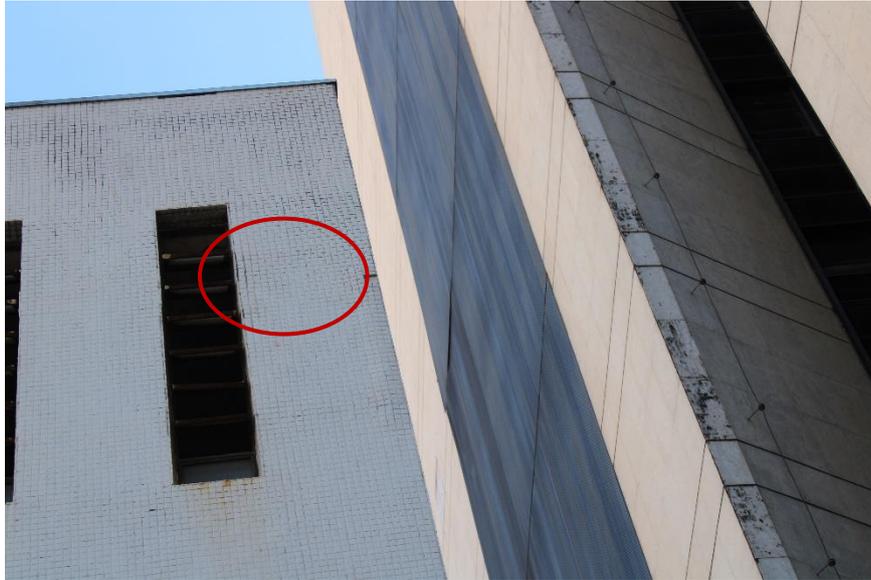
Figura 25 – Fachada fundos com deslocamento da pastilha

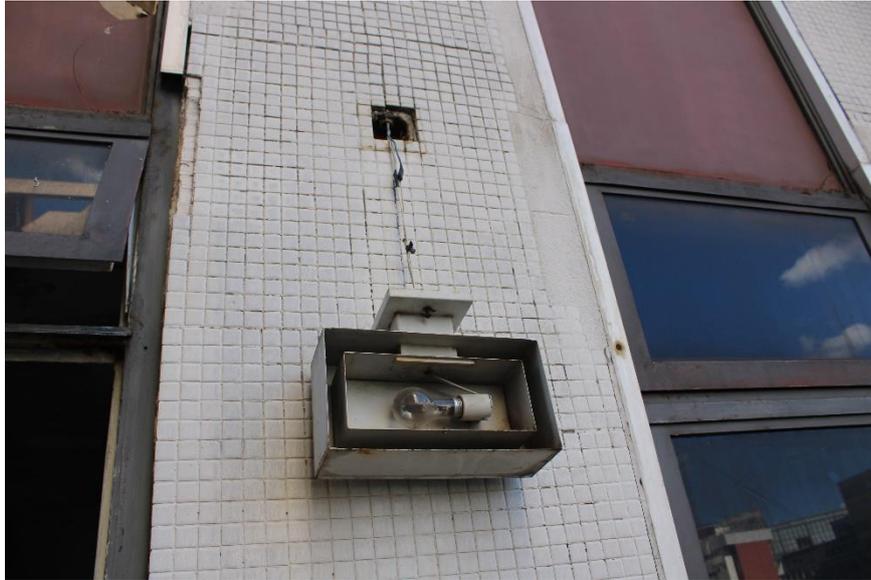
Figura 27 – Fiação elétrica exposta

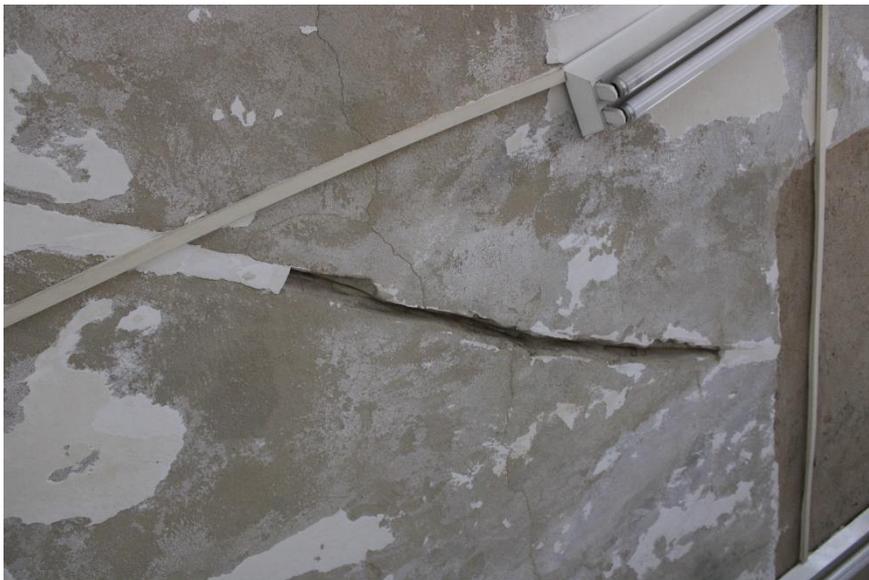
Figura 30 – Detalhe rasgo na laje – sala 6º pavimento

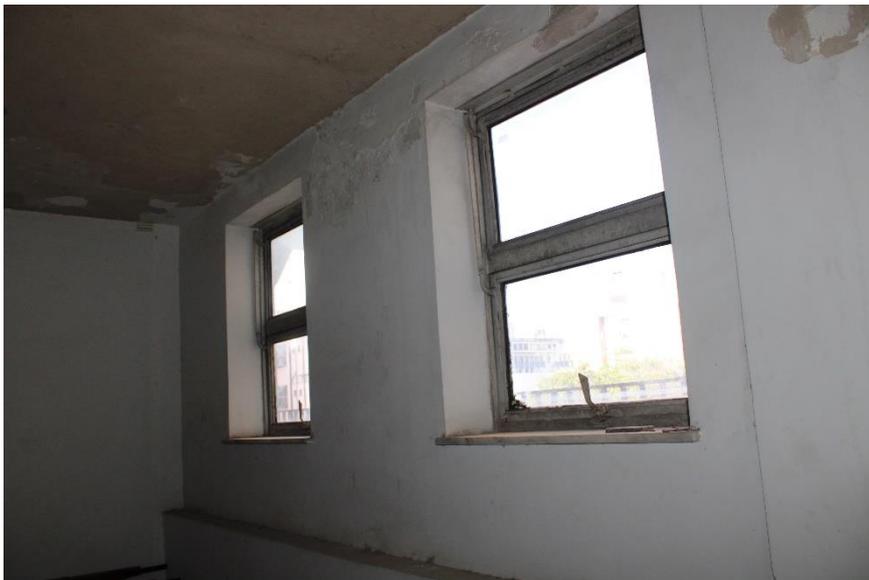
Figura 32 – Marcas de umidade e descascamento de pintura nas paredes – sala 6º pavimento

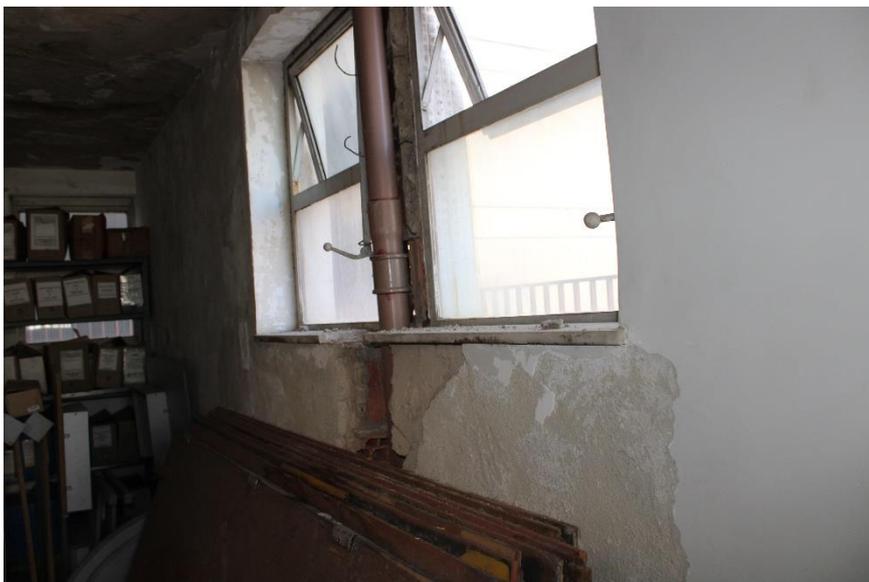
Figura 36 – Rasgo para passagem de tubulação sem fechamento adequado – sala 6º pavimento (arquivo)

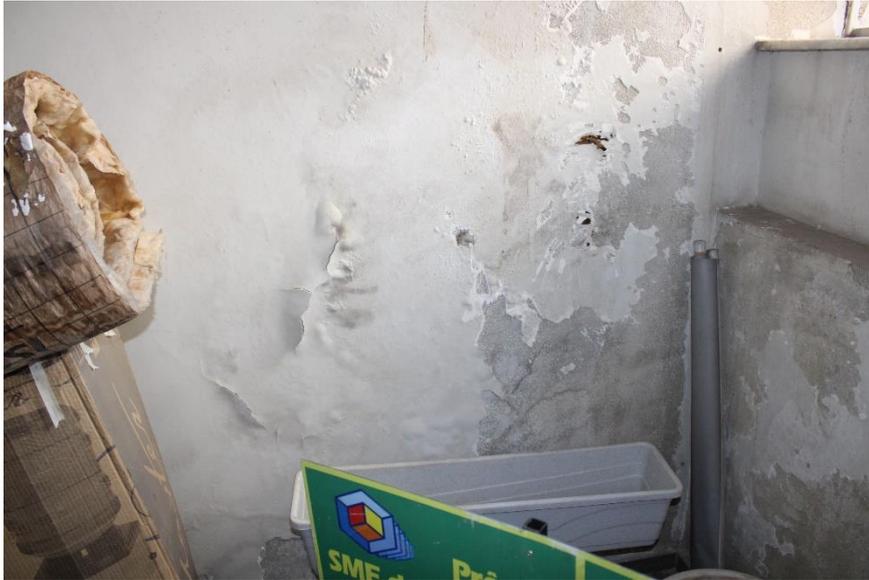
Figura 37 – Vista umidade nas paredes com descascamento de pintura – sala 6º pavimento (arquivo)

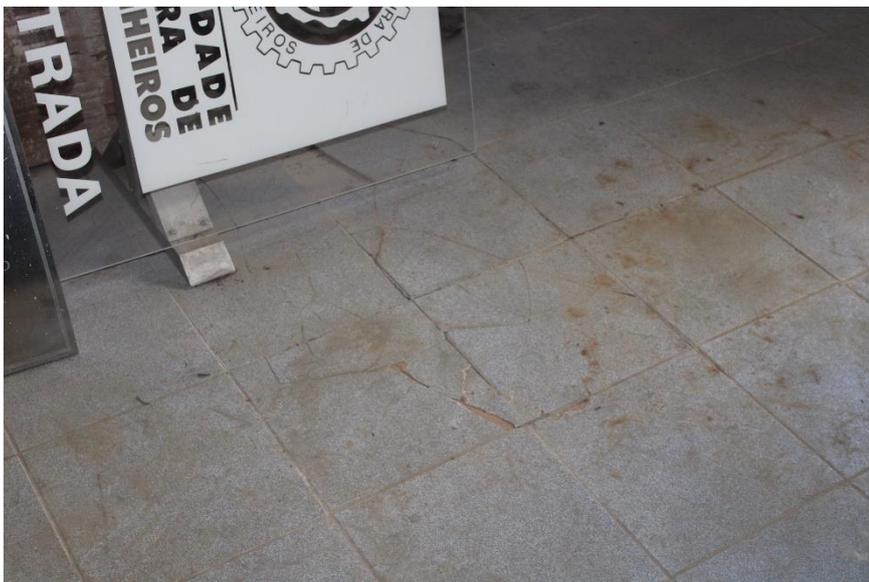
Figura 38 – Piso danificado – sala 6º pavimento (arquivo)

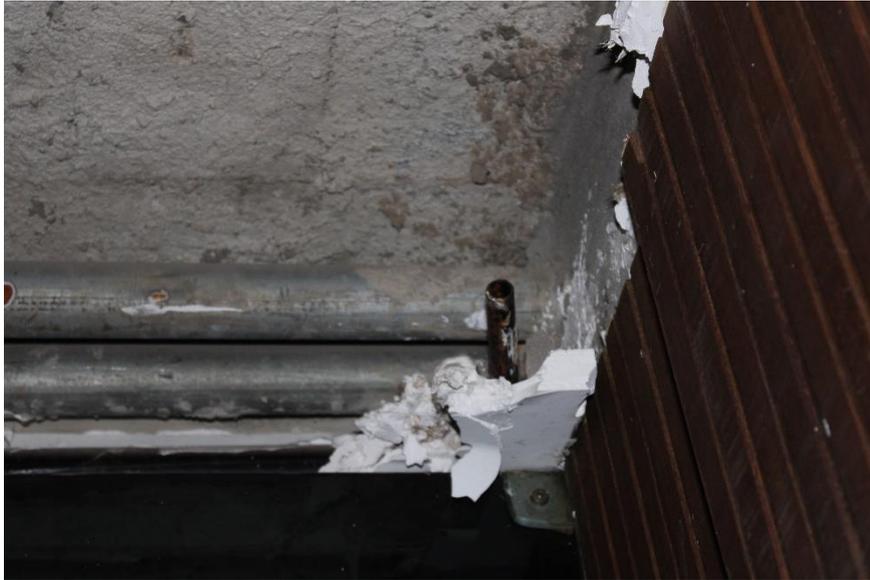
Figura 42 – Vista tubulações no teto – hall 6º pavimento

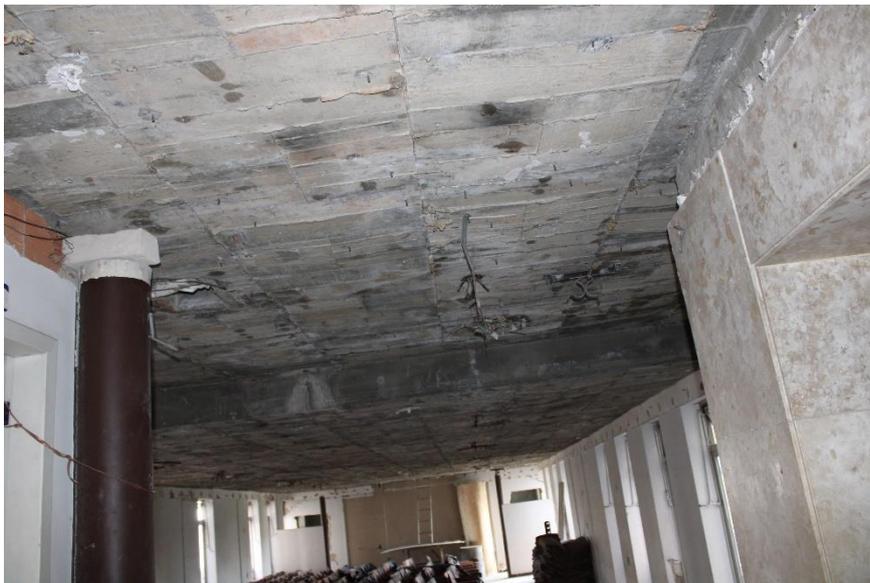
Figura 43 – Vista parcial teto – 6º pavimento

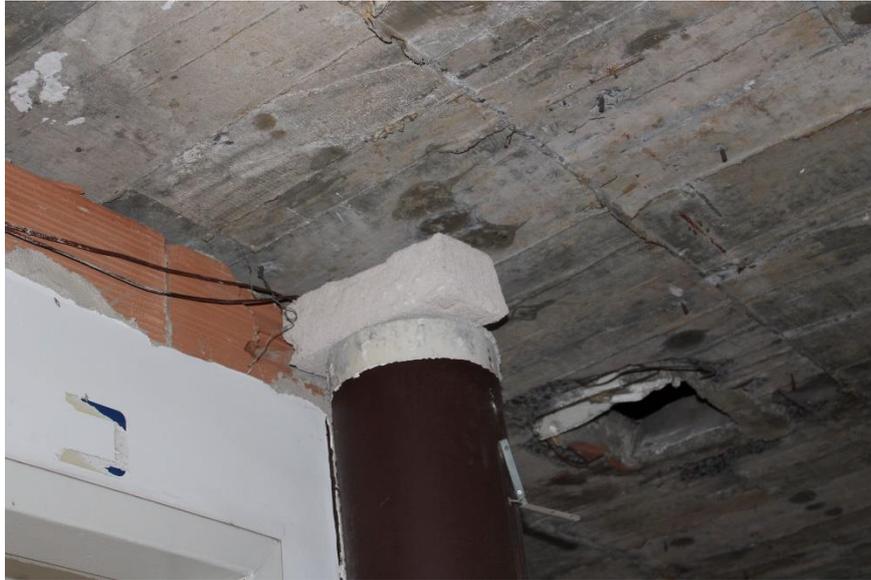
Figura 44 – Vista estrutura que aparentemente foi construído depois – 6º pavimento

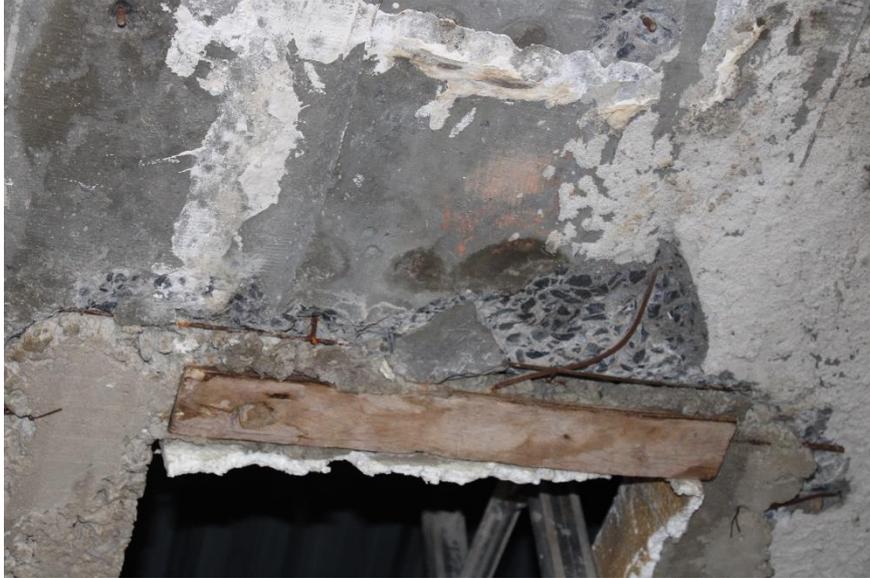
Figura 48 – Ferragem exposta na laje – 6º pavimento

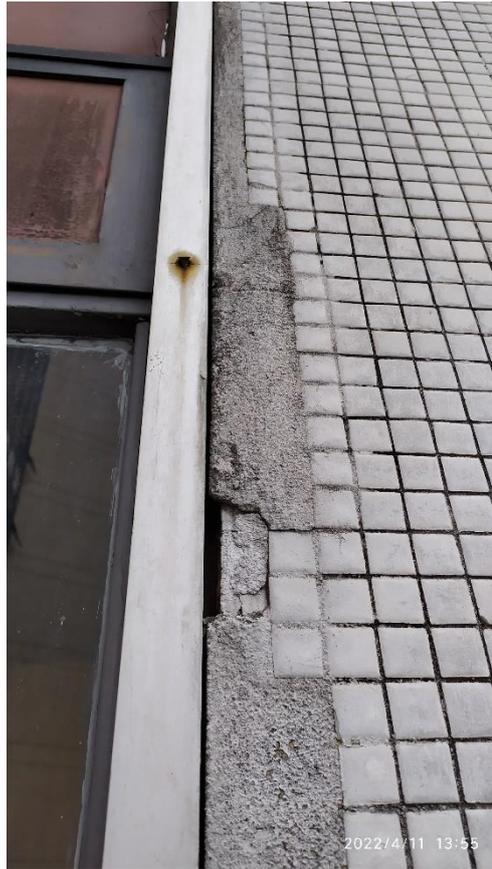
Figura 52 – Fresta da porta – 6º pavimento

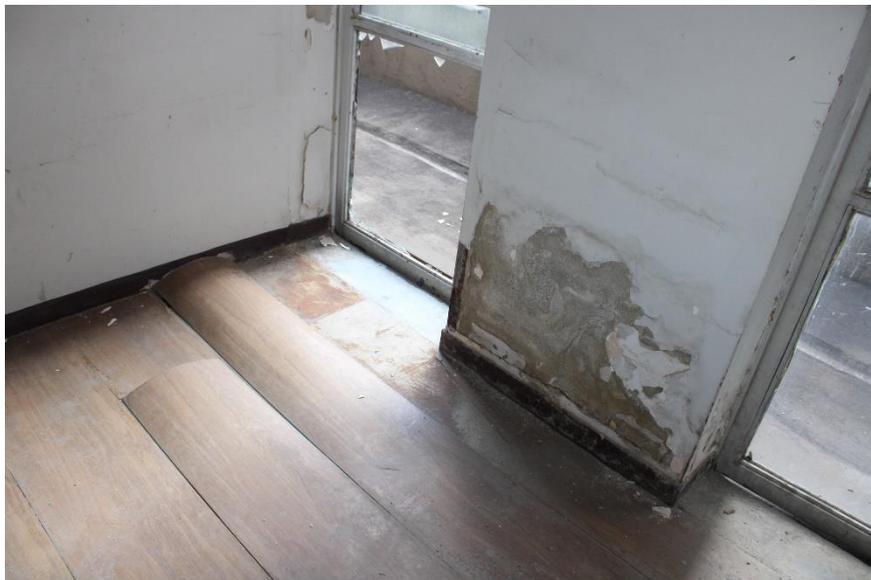
Figura 53 – Descascamento de pintura na base das paredes – 6º pavimento

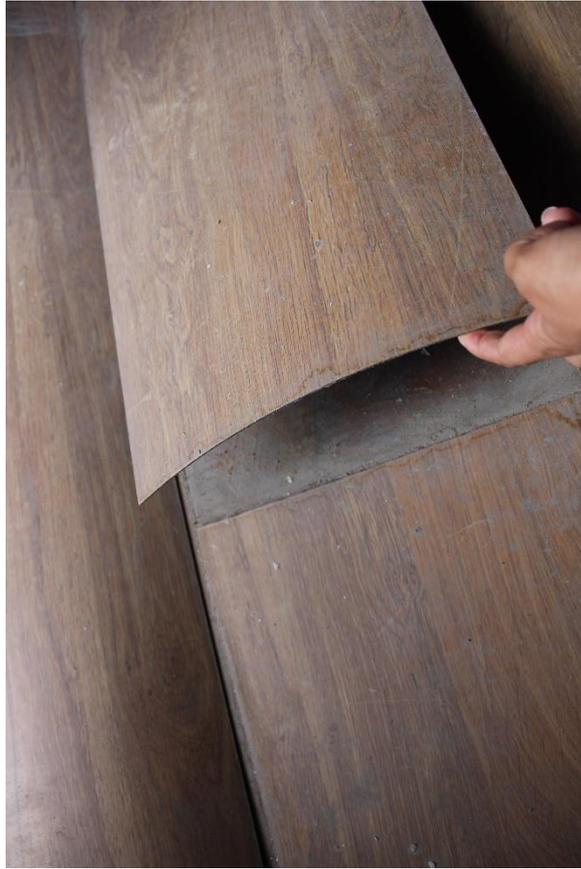
Figura 54 – Piso de madeira descolado

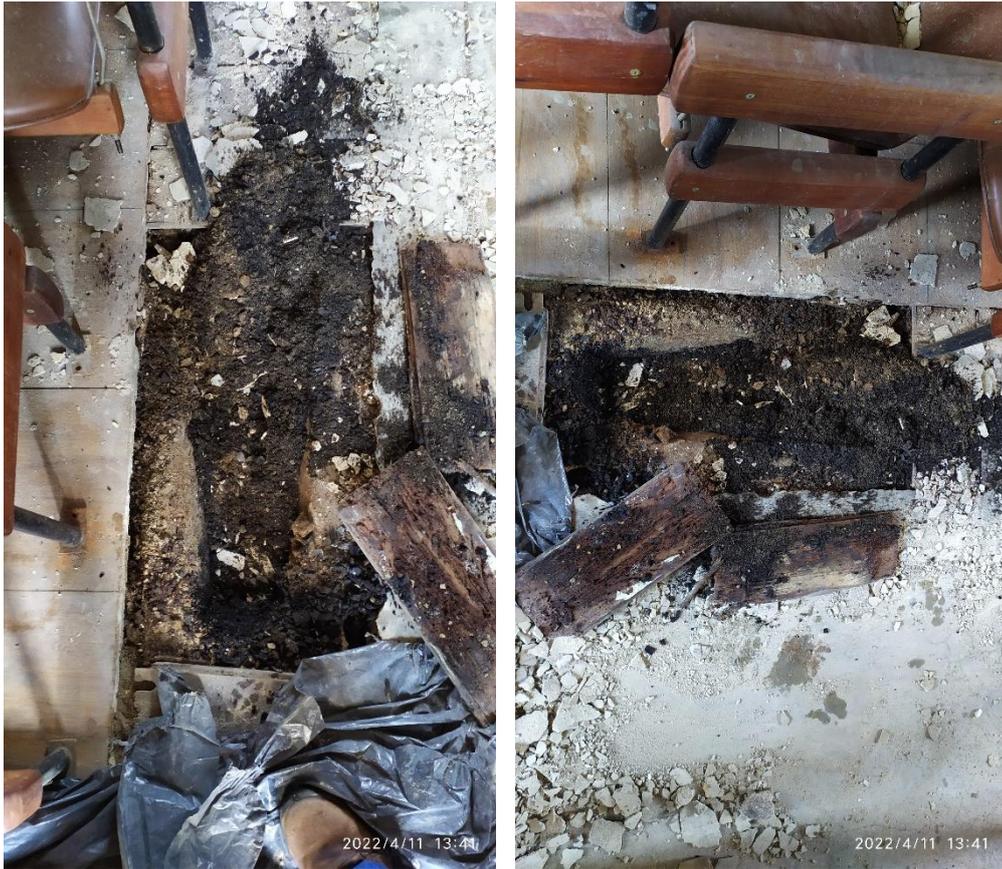
Foram identificadas janelas e portas com pontos de oxidação, sem a vedação adequada, com frestas que podem possibilitar a entrada de água. No piso laminado detectou-se a presença de terra sob o mesmo. É uma terra preta semelhante a de jardim. Nas duas salas havia pisos danificados e com trincas e fissuras. O revestimento próximo ao elevador apresentou som cavo durante o teste a percussão.

Figura 57 - Vista terra encontrada sob o piso laminado – 6º pavimento

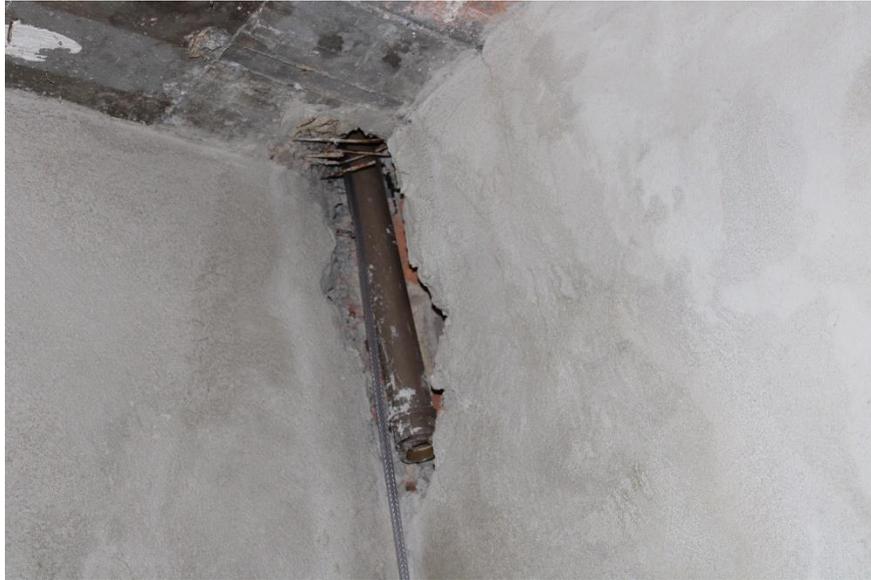
Figura 62 – Vista tubulação e laje com ferragem exposta – 6º pavimento

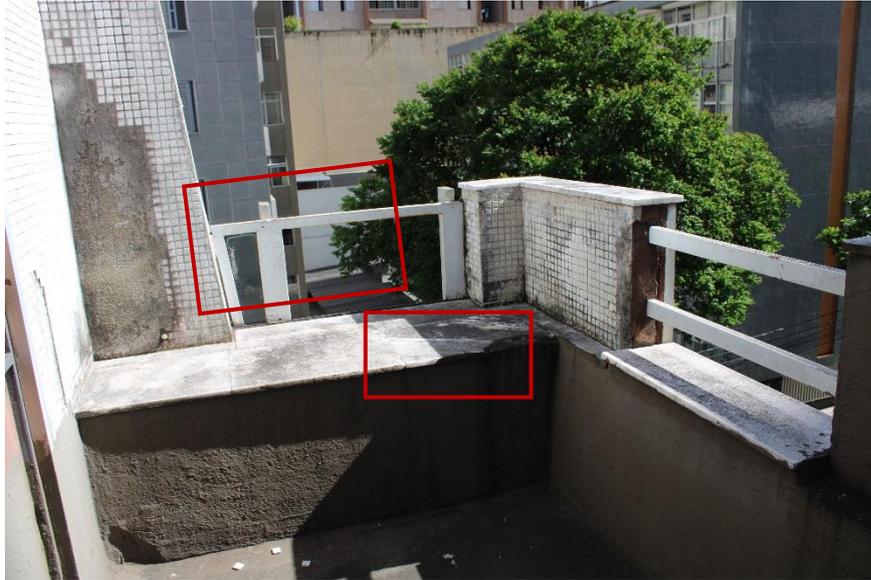
Figura 66 – Parapeito quebrado e guarda-corpo sem vidro

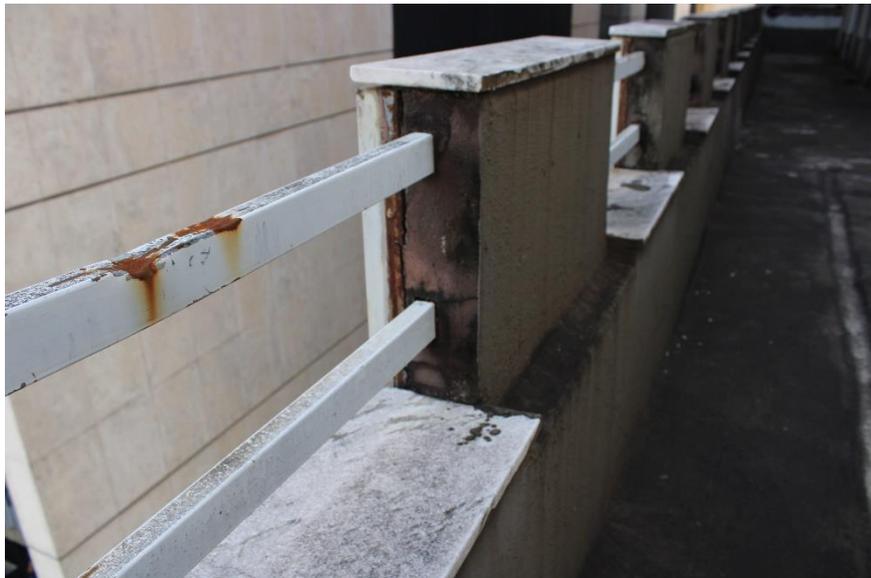
Figura 69 – Guarda-corpo oxidado e amassado

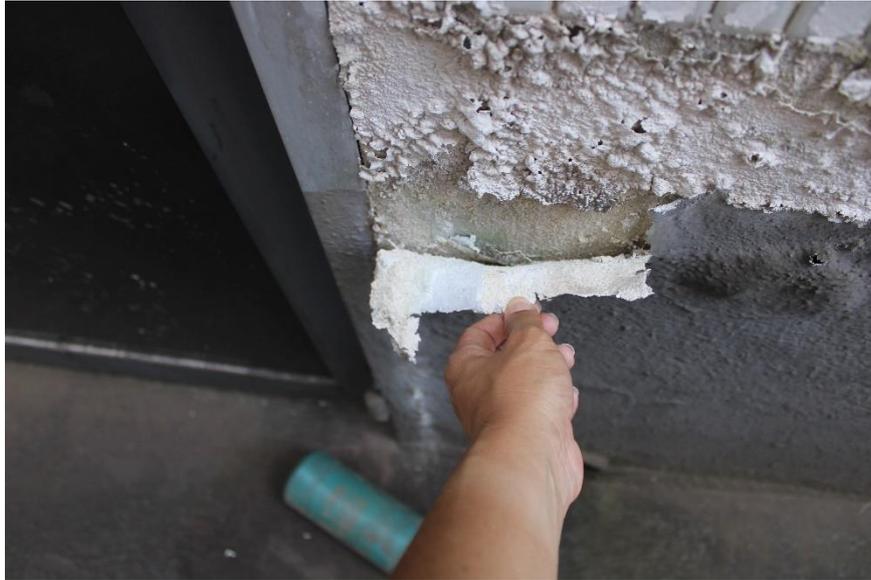
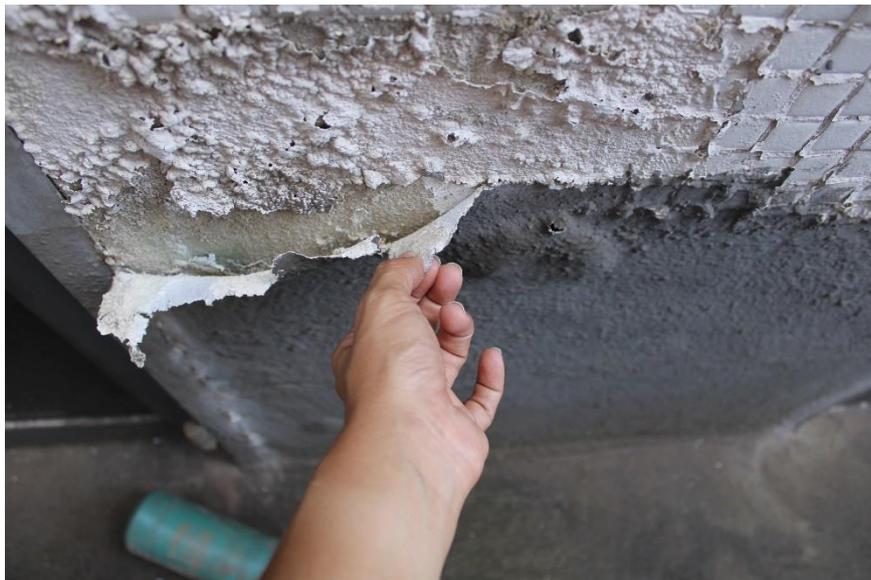
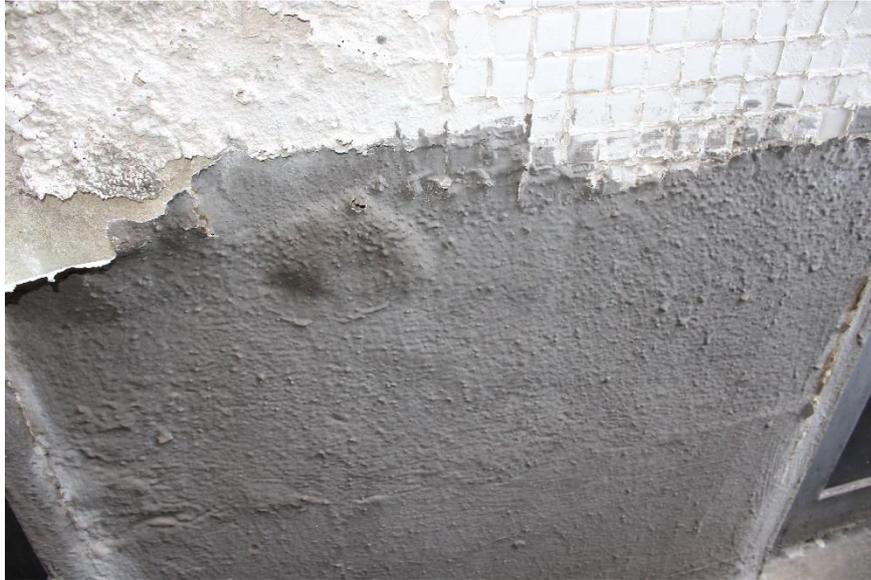
Figura 71 – Descolamento e vesículas de ar na manta

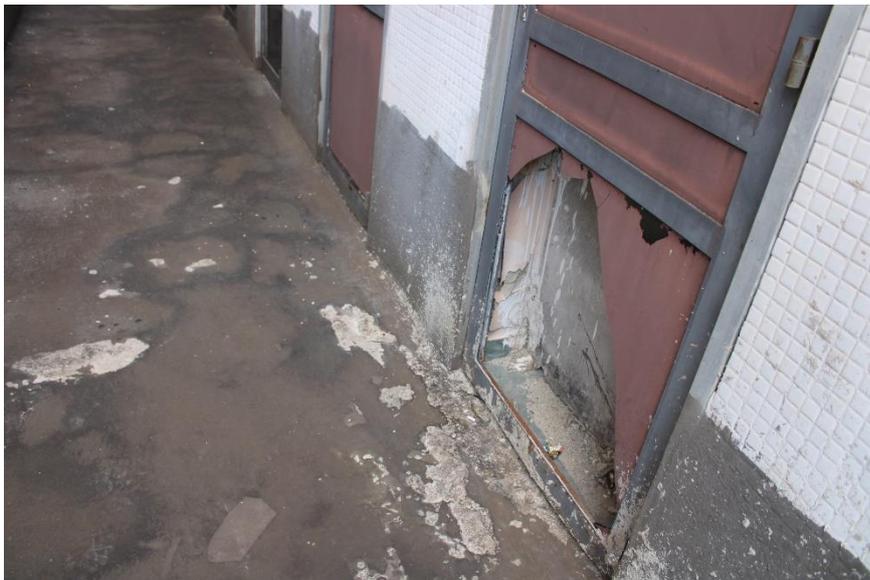
Figura 79 – Vidro quebrado

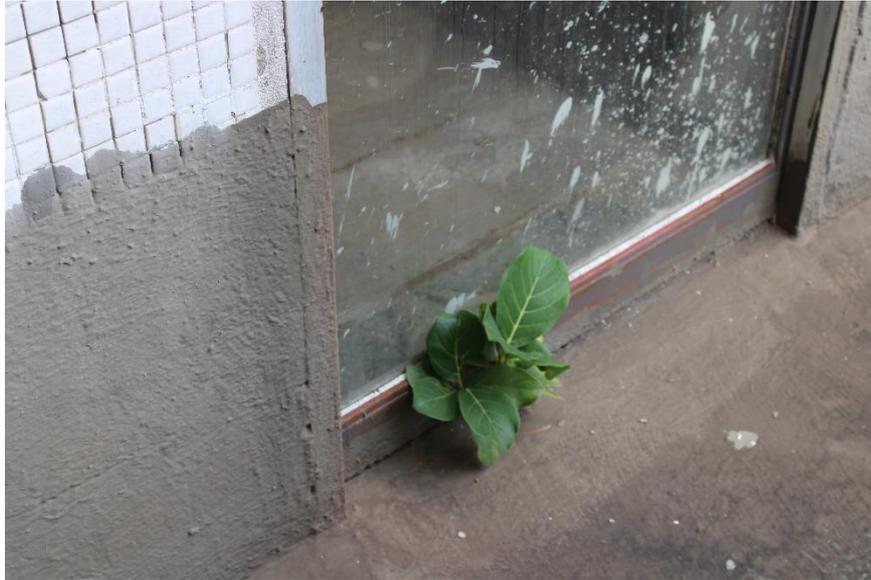
Figura 80 – Vegetação nascendo na porta

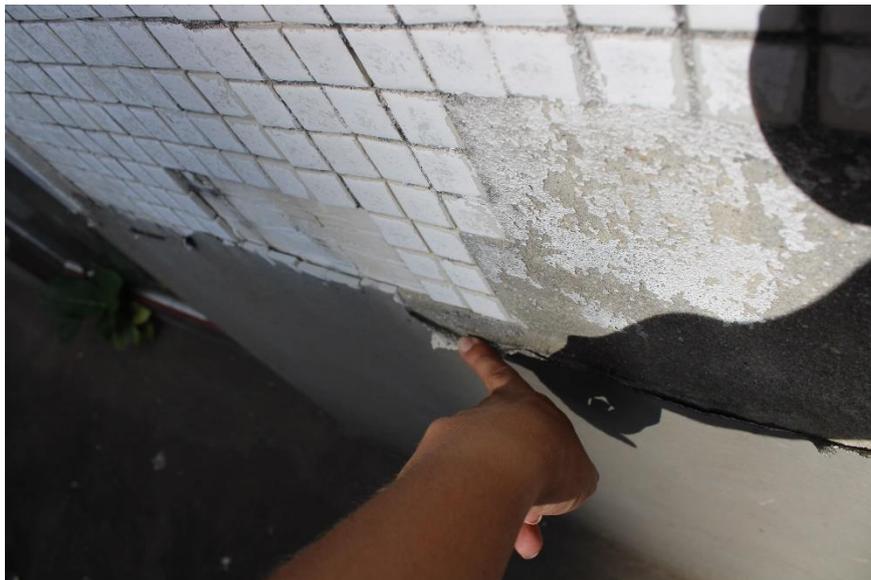
Figura 81 – Manta feita sobre pastilhas que estão deslocando

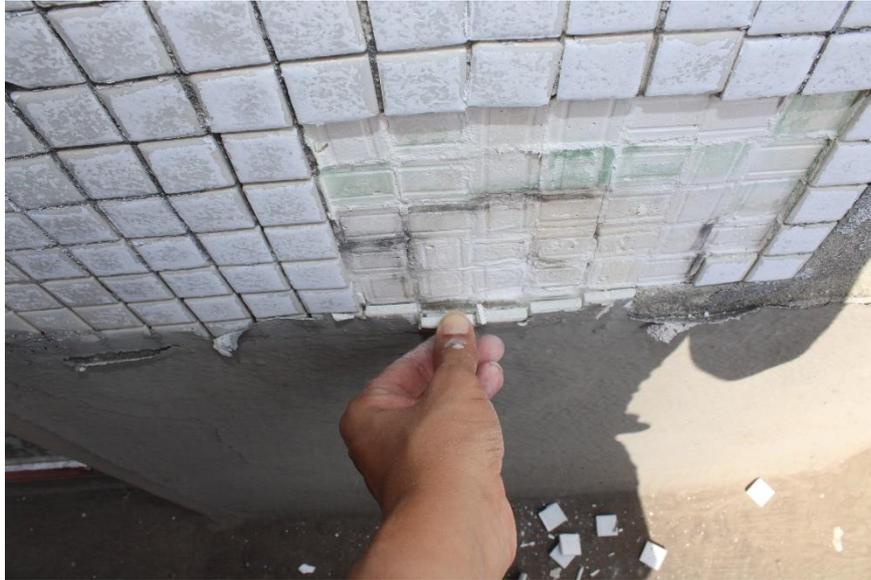
Figura 82 – Detalhe figura 81

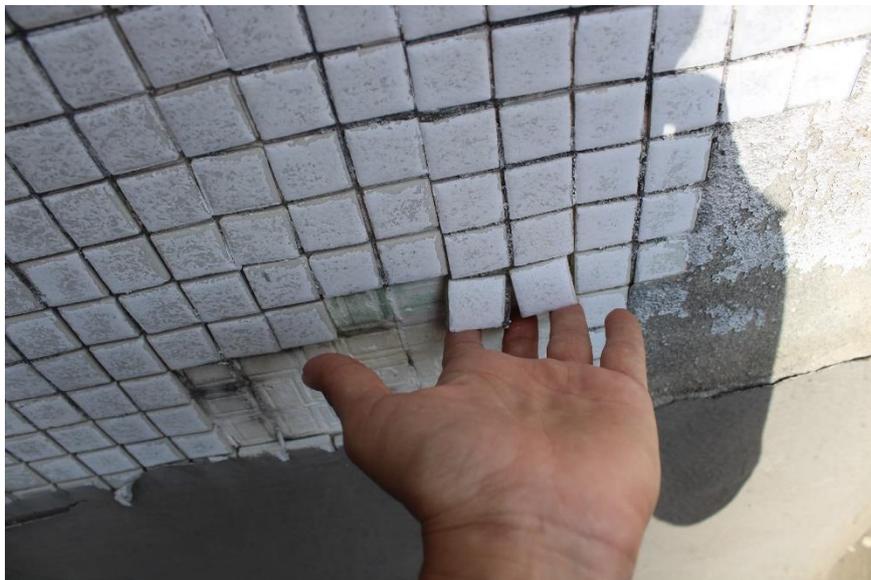
Figura 83 – Desplacamento de pastilhas fachadas

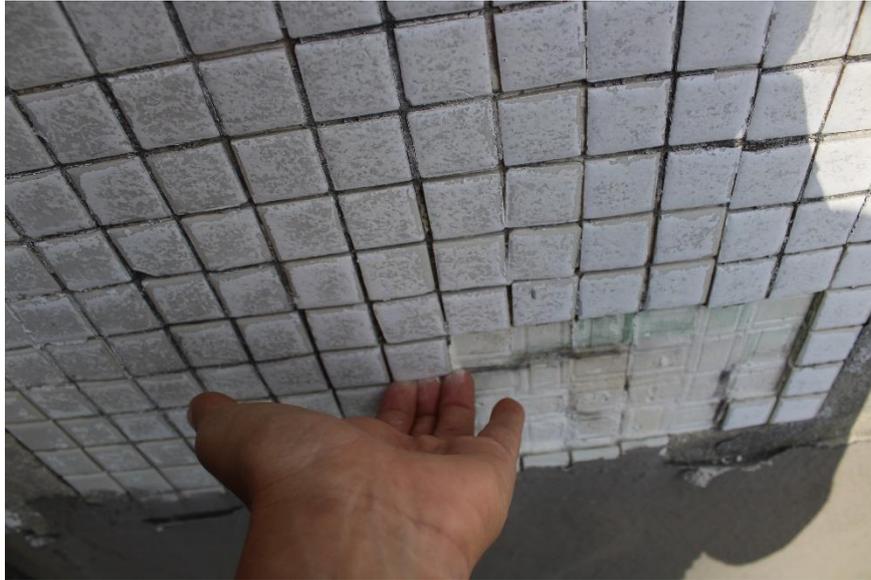
Figura 84 – Deslocamento de pastilhas fachada

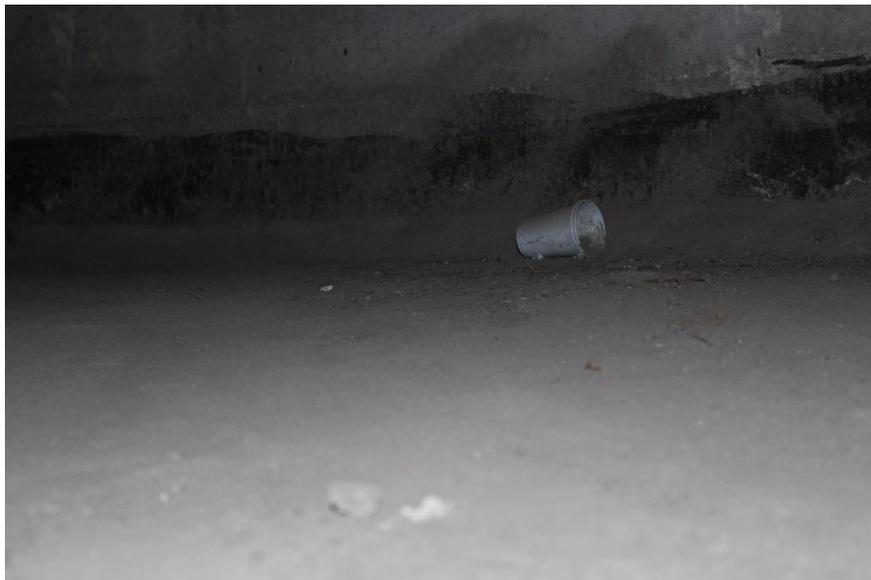
Figura 89 – Vista superior laje

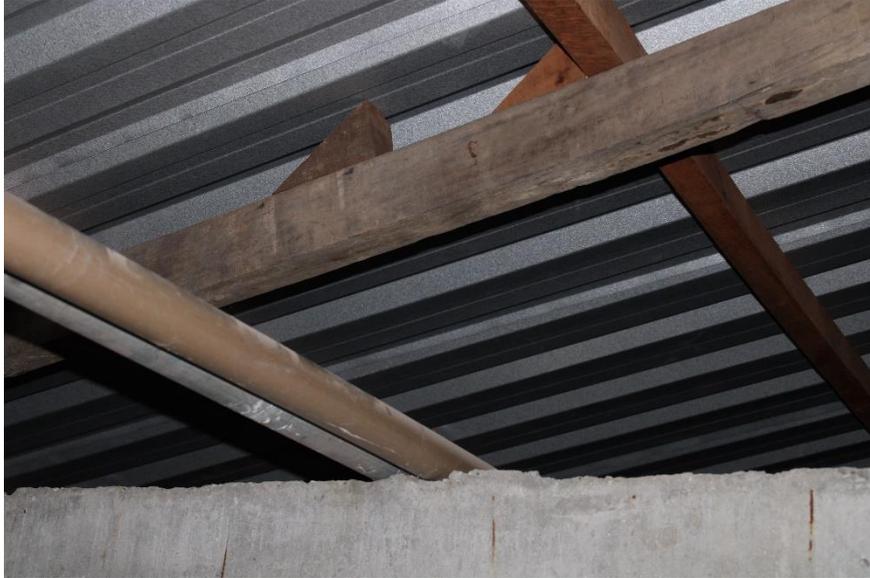
Figura 90 – Vista tubulação apoiada na viga

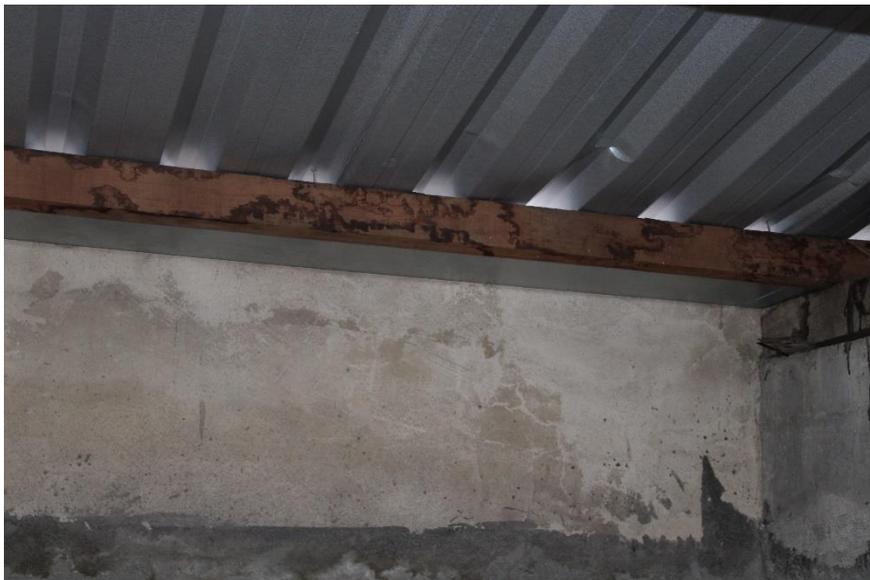
Figura 91 – Vista madeiramento com manchas telhado e parede

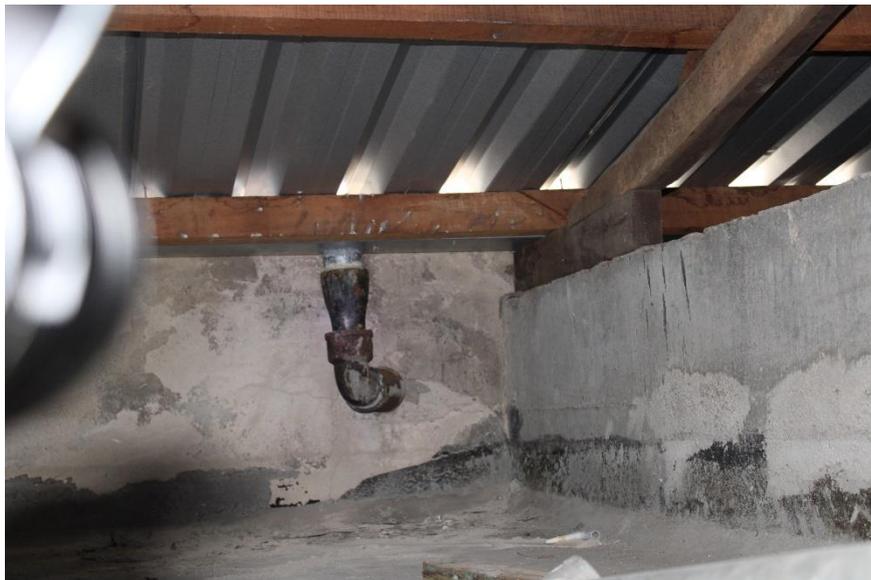
Figura 93 – Vista tubulação de ferro em processo de oxidação
