SOCIEDADE MINEIRA DE ENGENHEIROS

PROGRAMA ORÇAMENTÁRIO 2023

NOVEMBRO / 2022

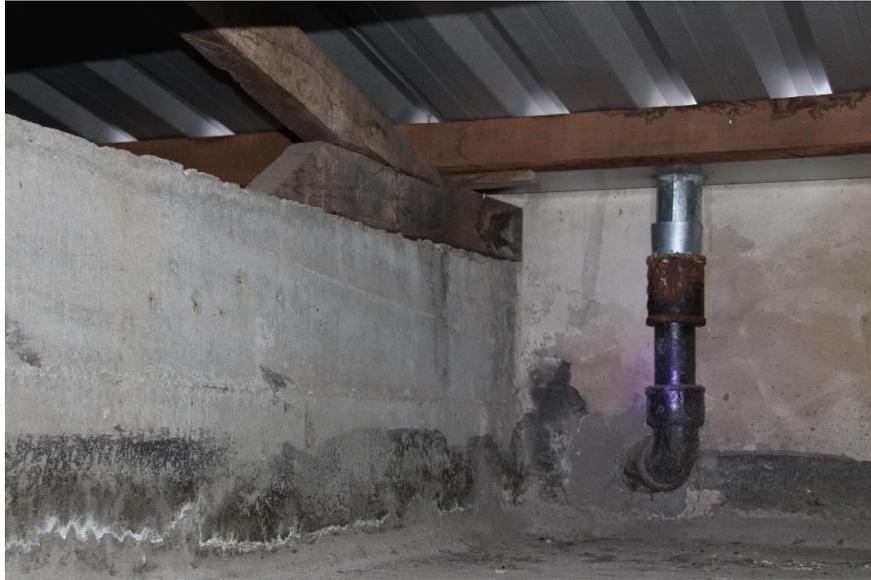
Figura 94 – Vista tubulação de ferro em processo de oxidação

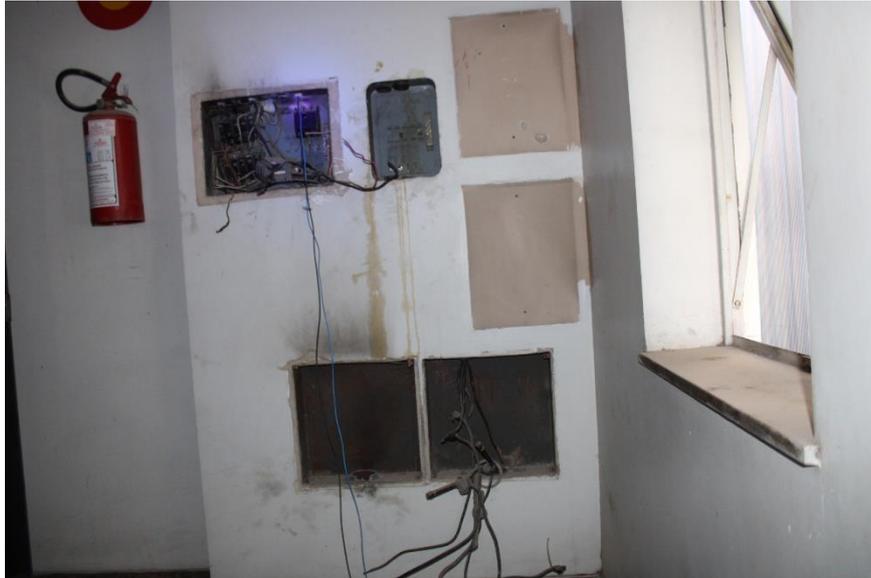
Figura 96 - Fiação exposta no hall de escada

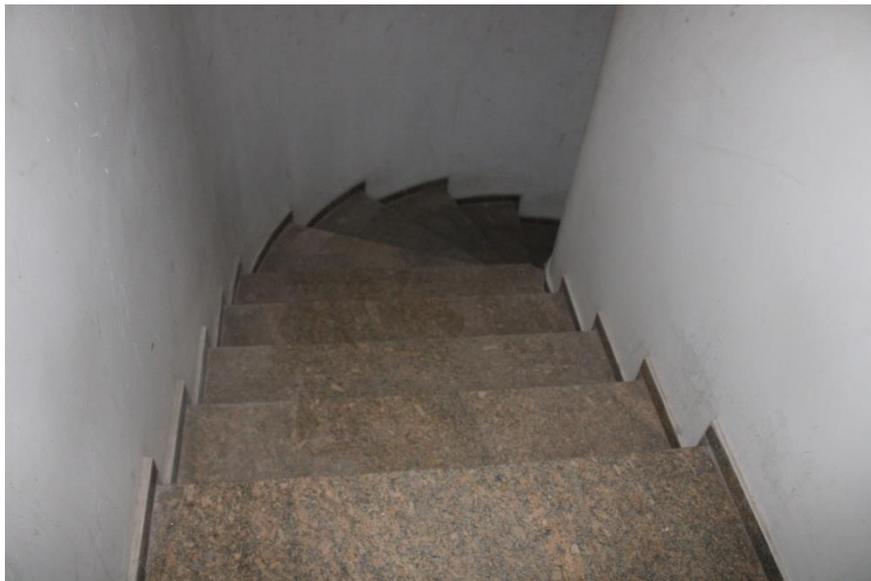
Figura 99 – Vista escada de acesso ao 5º pavimento

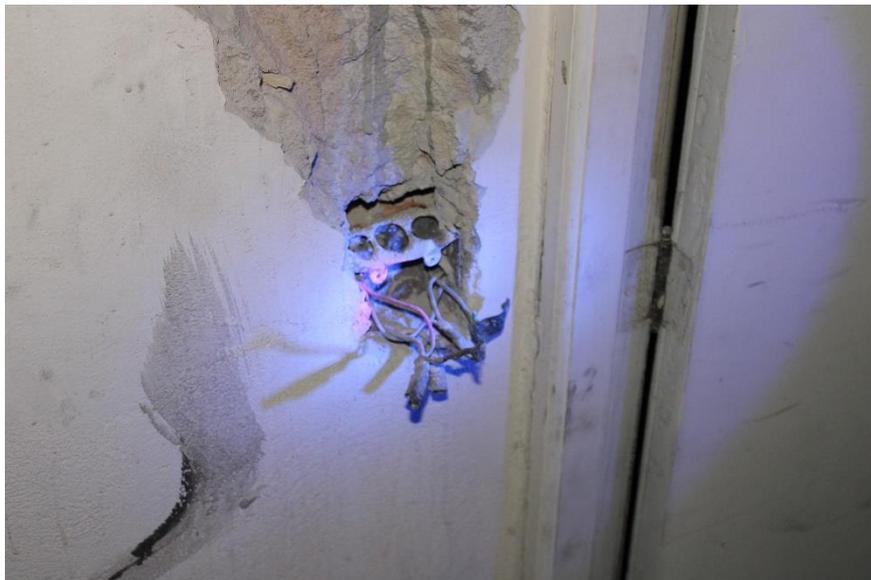
Figura 101 – Fios expostos na caixa de escada

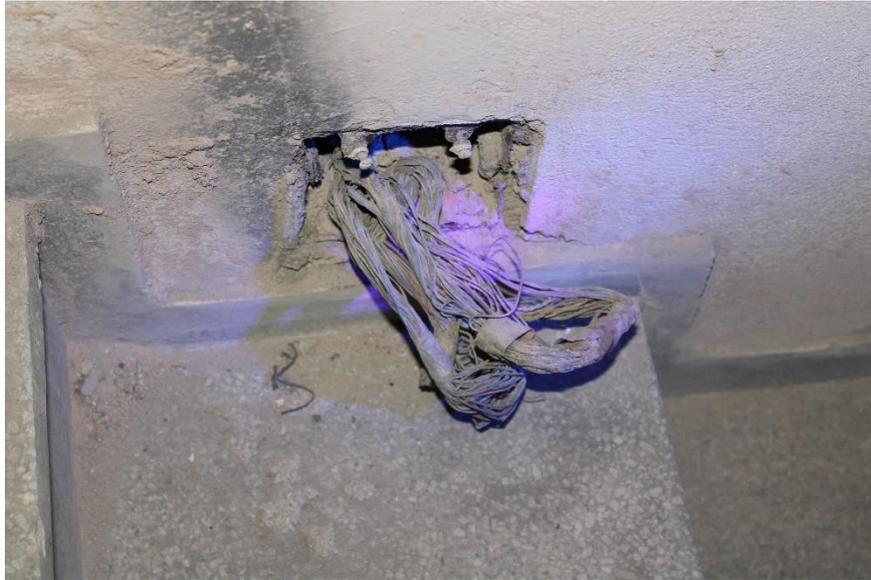
Figura 102 – Fios expostos na caixa de escada

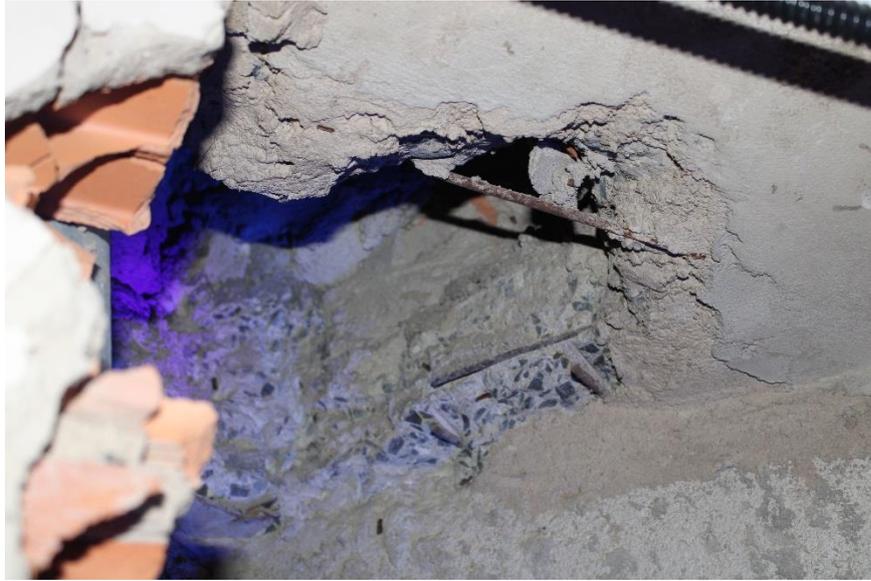
Figura 104 – Furos no concreto com ferragem aparente

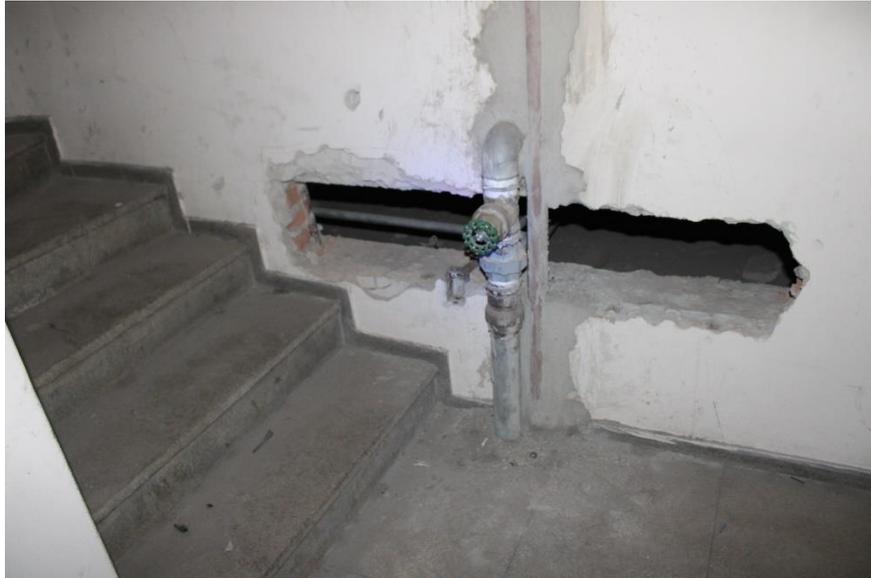
Figura 106 – Buracos na parede da caixa de escada

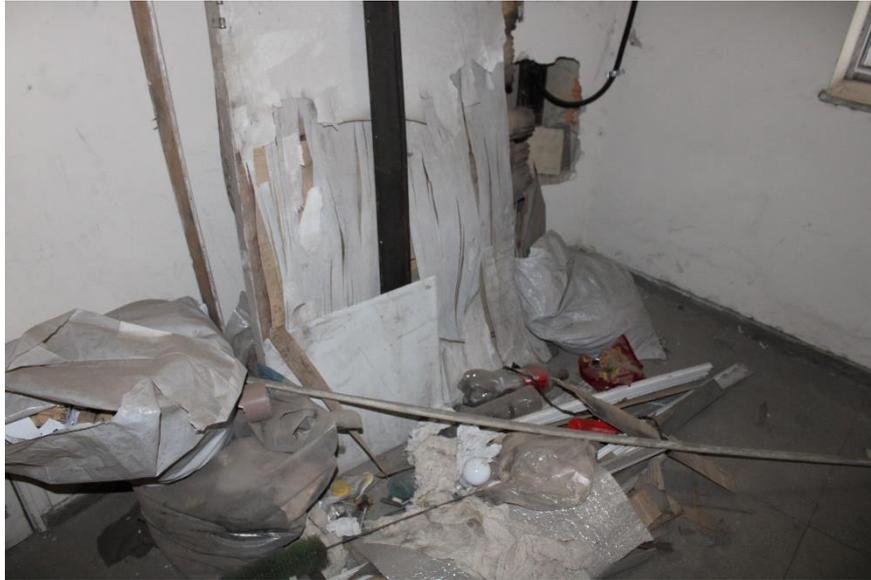
Figura 108 – Vista entulhos na caixa de escada de acesso à casa de máquinas

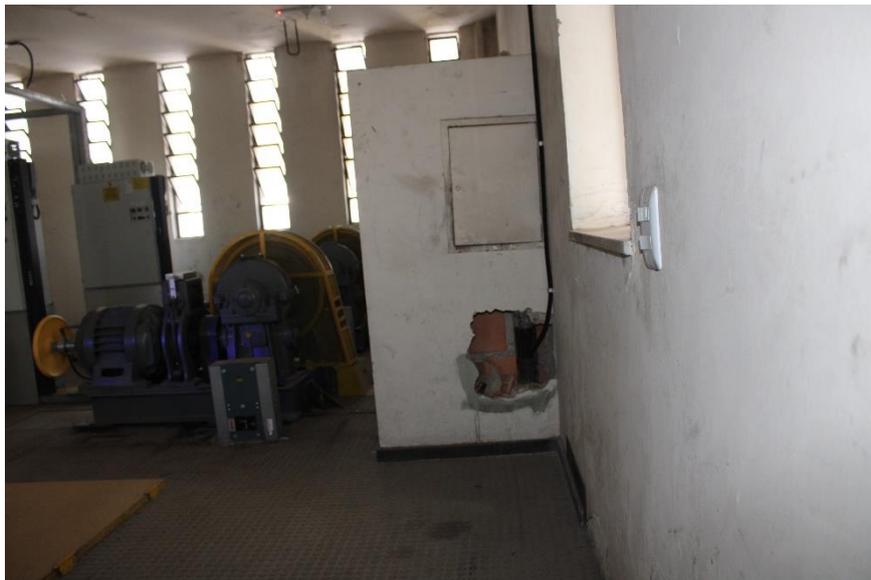
Figura 109 – Buracos na alvenaria na casa de máquinas

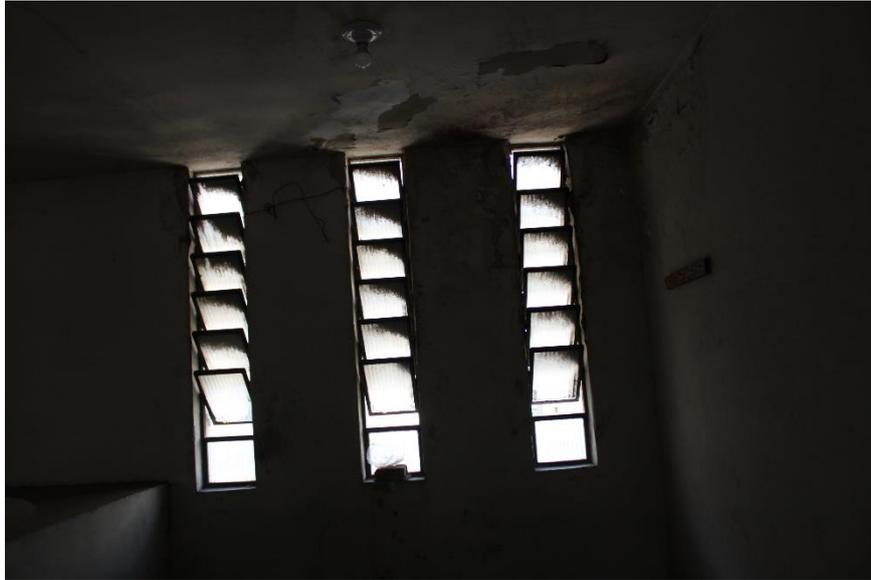
Figura 110 – Descascamento de pintura e manchas de umidade na parede

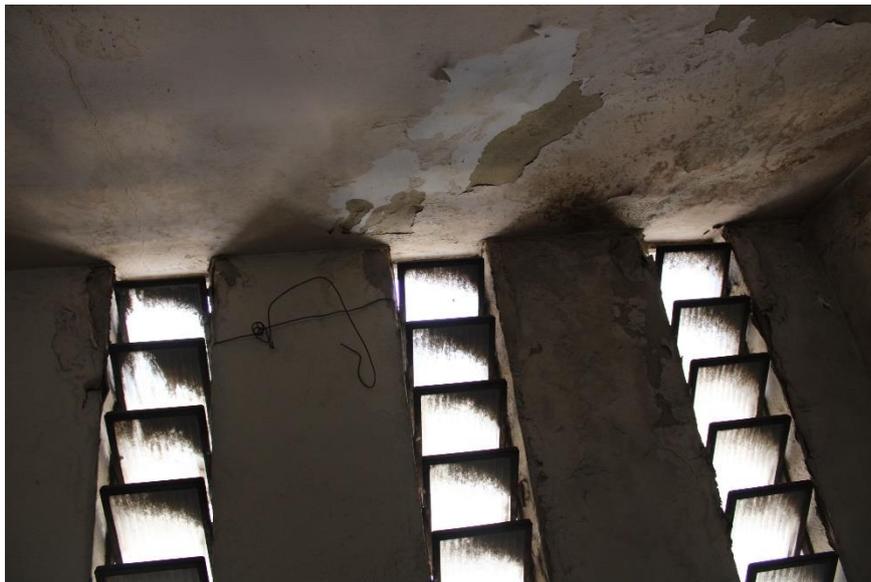
Figura 111 – Descascamento de pintura e manchas de umidade na parede e teto – casa de máquinas

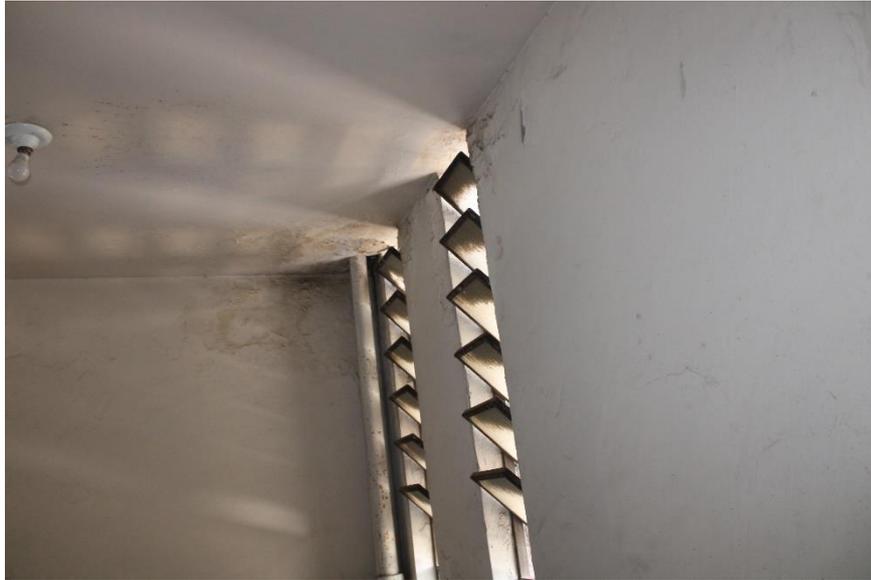
Figura 112 – Manchas de umidade no teto e parede – casa de máquinas

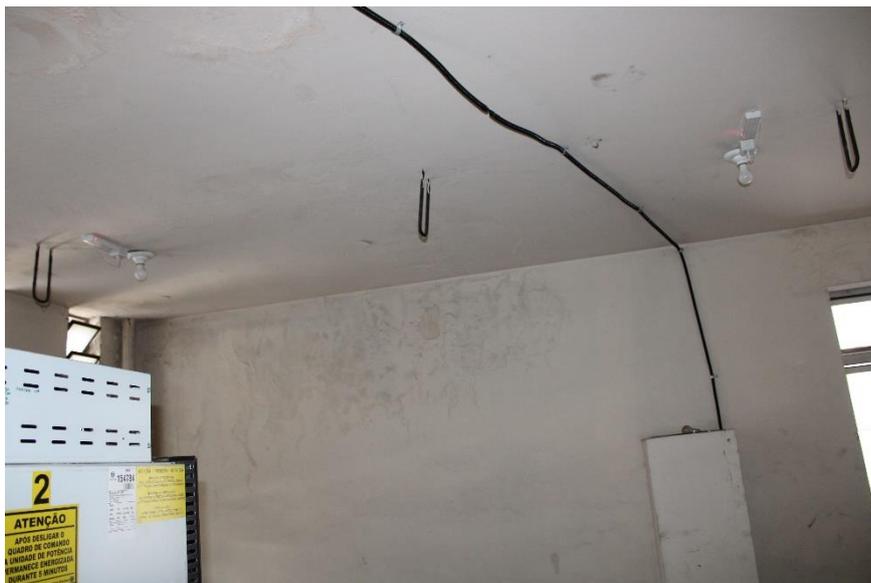
Figura 113 - Manchas de umidade no teto e parede – casa de máquinas

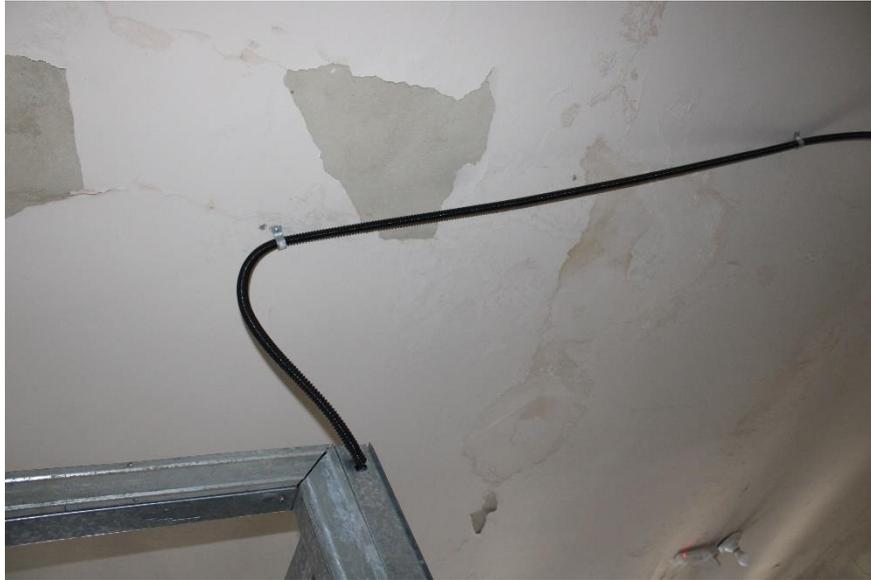
Figura 114 - Manchas de umidade no teto – casa de máquinas

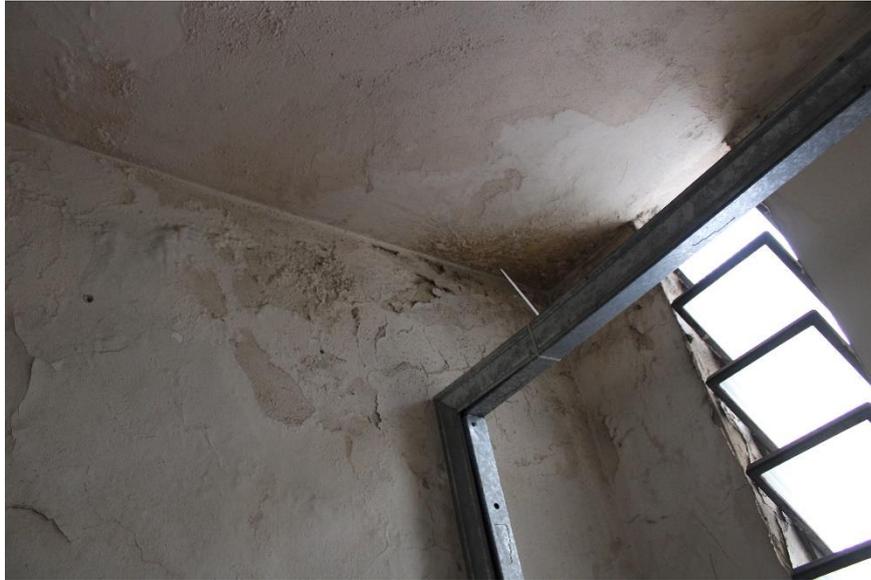
Figura 116 – Descascamento de pintura – casa de máquinas

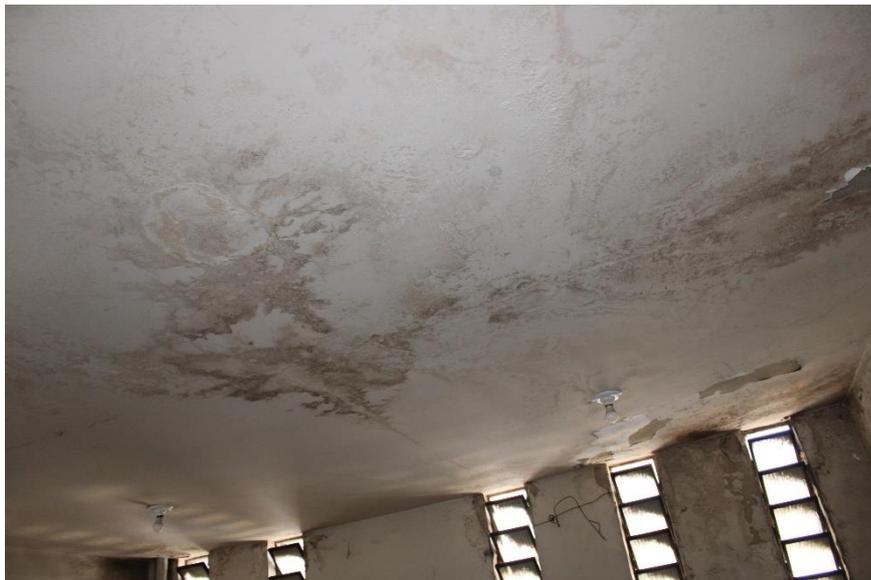
Figura 117 – Manchas de umidade no teto – casa de máquinas

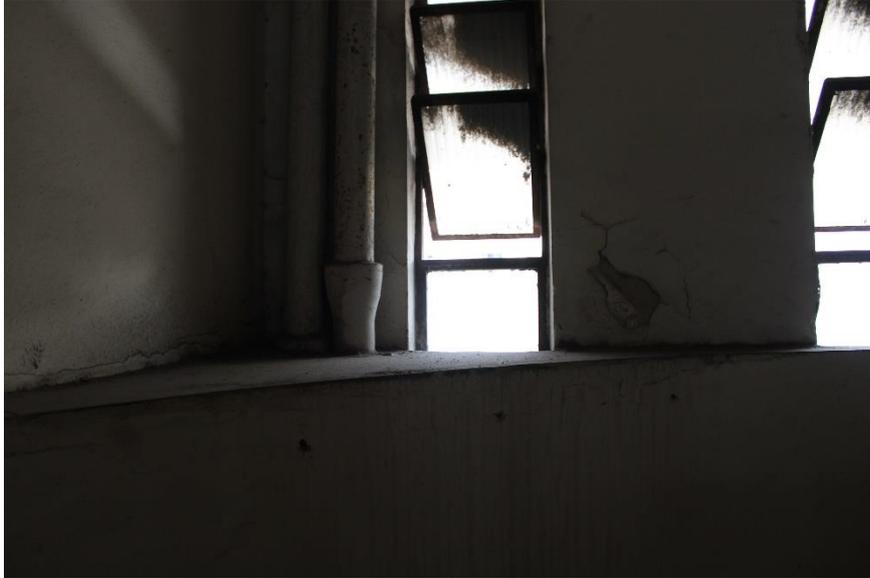
Figura 118 – Descascamento de pintura – caixa de escada

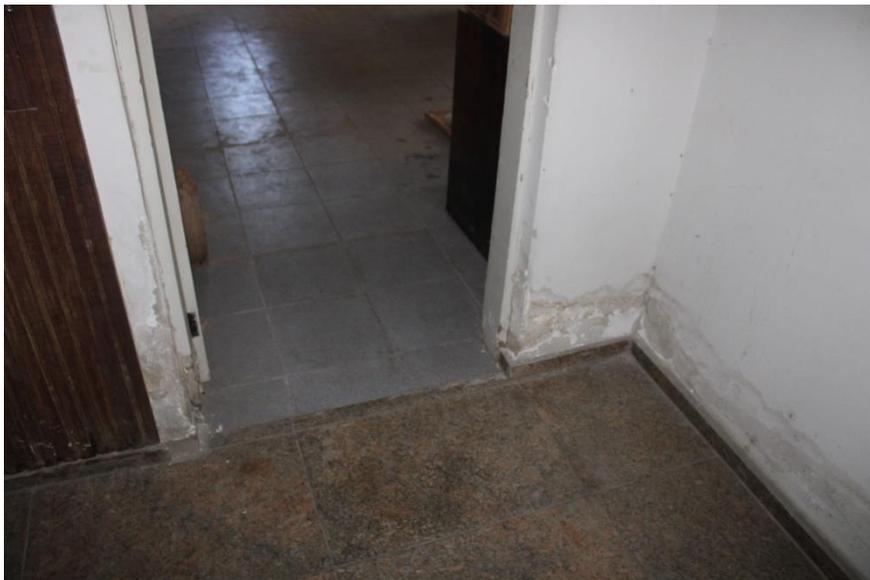
Figura 119 – Umidade na base da parede

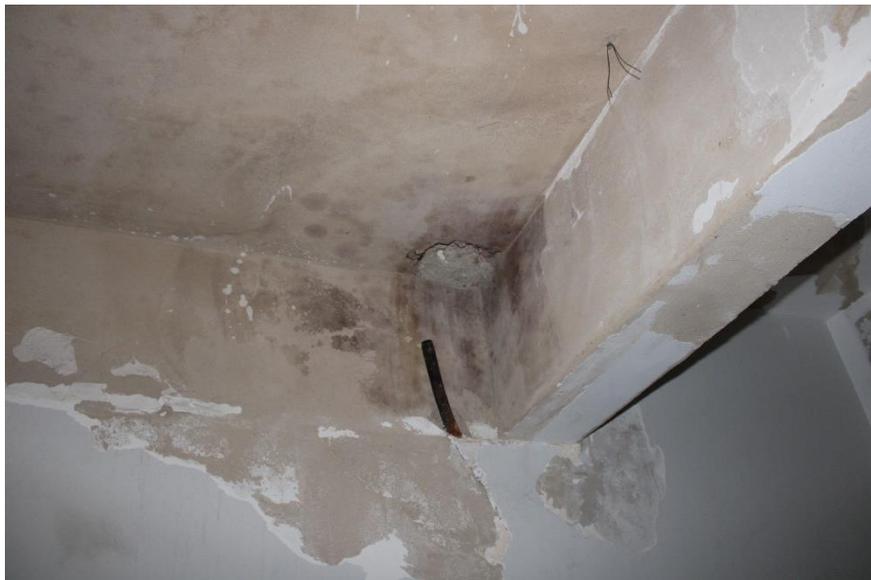
Figura 121 – Mancha de umidade e descascamento de pintura – 5º pavimento mezanino

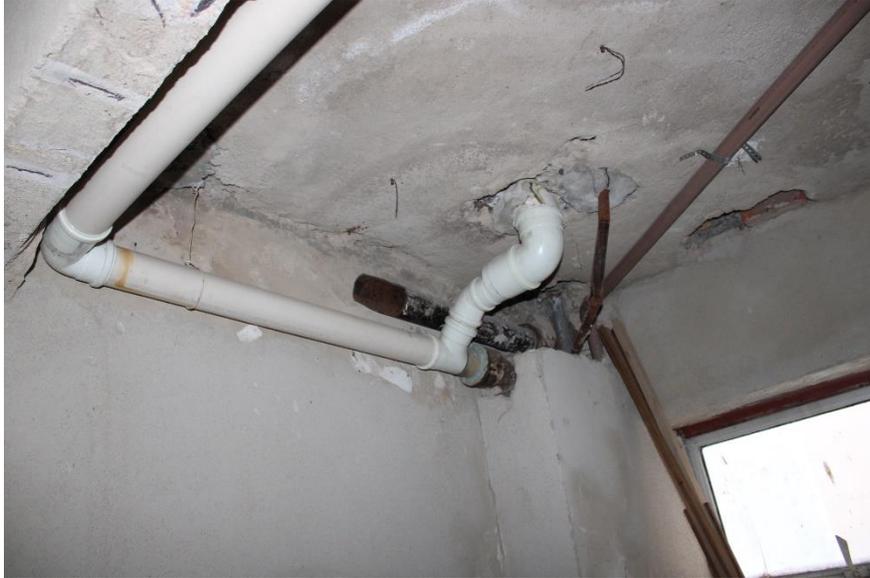
Figura 122 - Vista tubulação e furo na laje – 5º pavimento mezanino

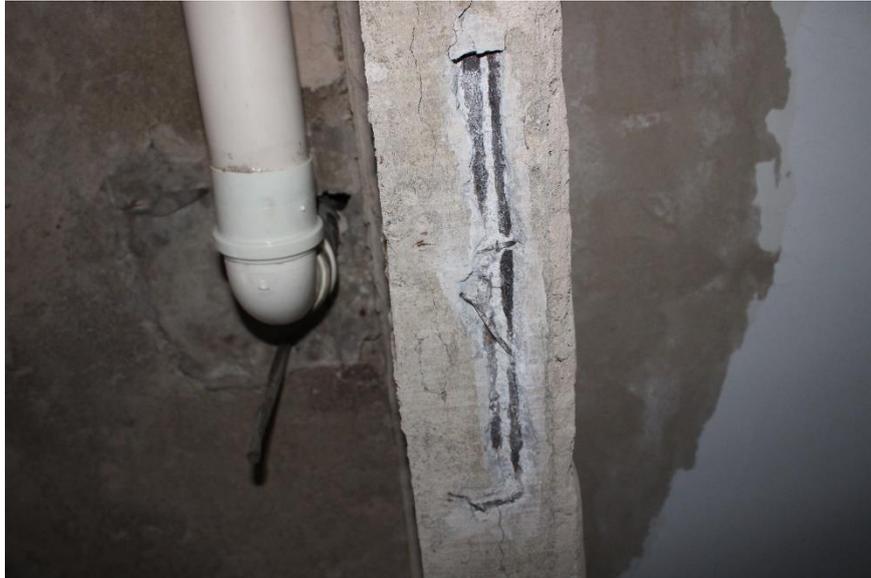
Figura 126 – Detalhe figura 123

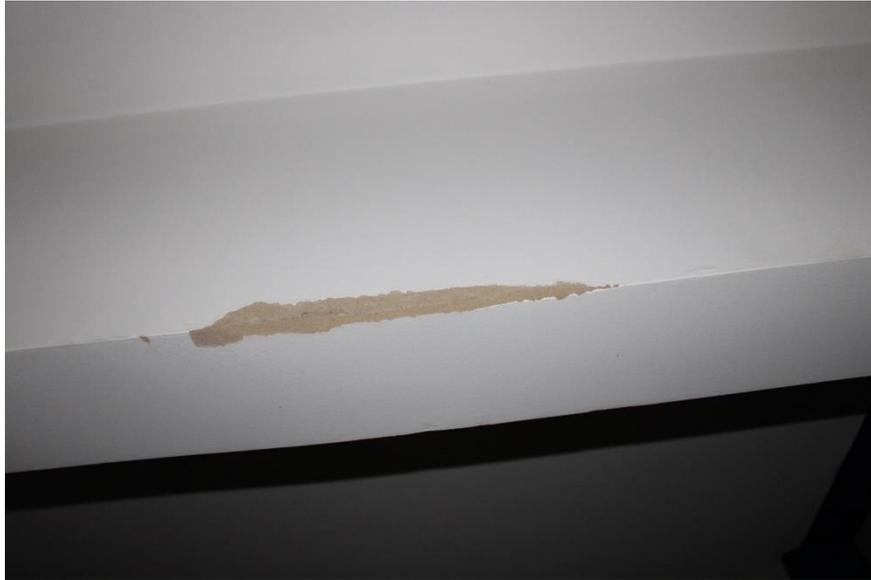
Figura 128 – Descascamento de pintura

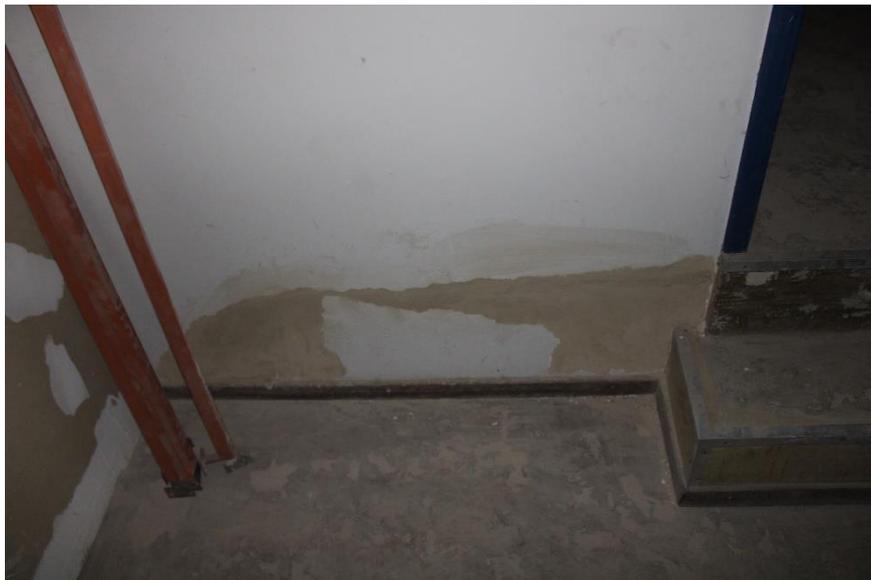
Figura 129 – Descascamento de pintura

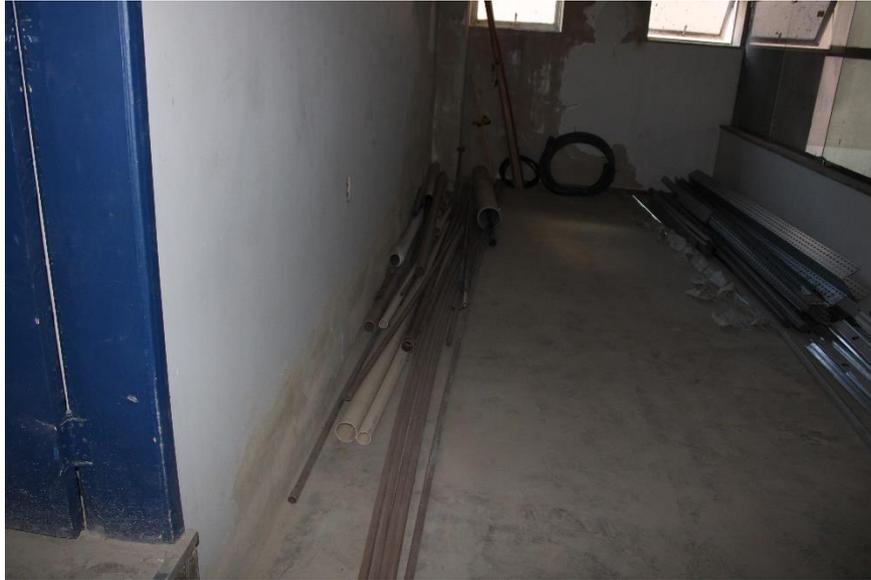
Figura 130 – Vista parcial piso e parede – 5º pavimento – mezanino

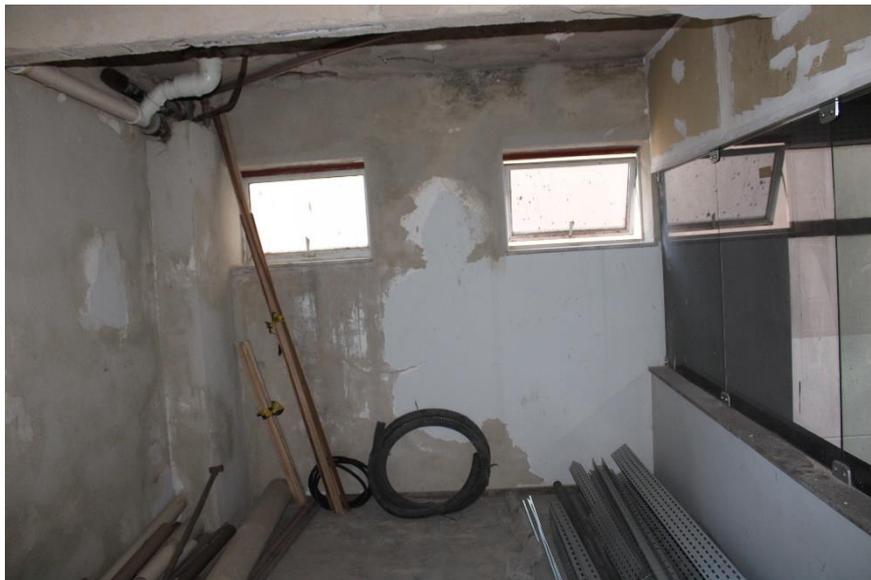
Figura 131 – Vista parcial parede – 5º pavimento – mezanino

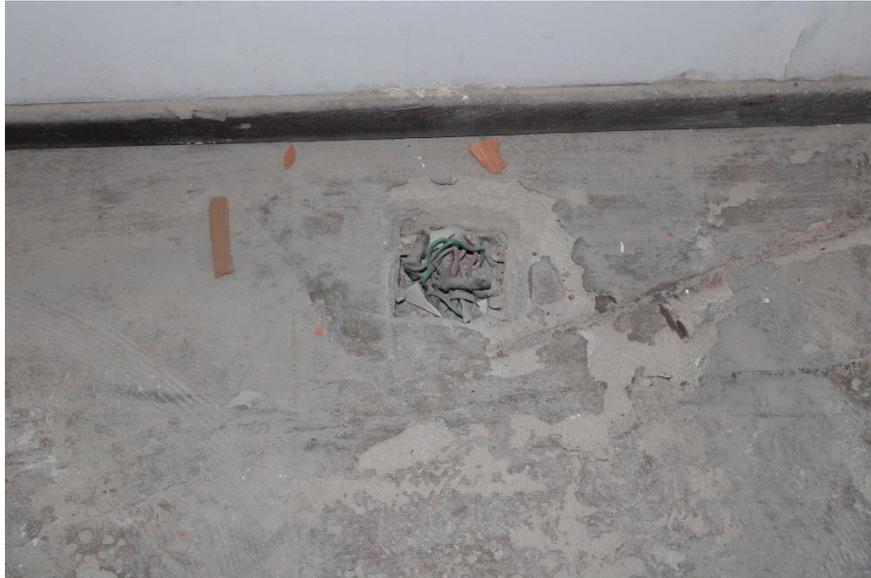
Detectou-se nesse andar descascamento de pintura nos tetos e paredes, furos na laje sem uso, tubulações hidráulicas aparentes, ferragem exposta no fundo de algumas vigas, entulhos e materiais de obra estocados, fiação elétrica exposta no piso e teto e instalações inacabadas, falta de vedação das janelas, algumas trincas inclinadas na sala, dois banheiros inacabados, somente no reboco, mapeamento de fissuras no reboco dos banheiros.

Figura 132 – Fios expostos no piso – 5º pavimento – mezanino

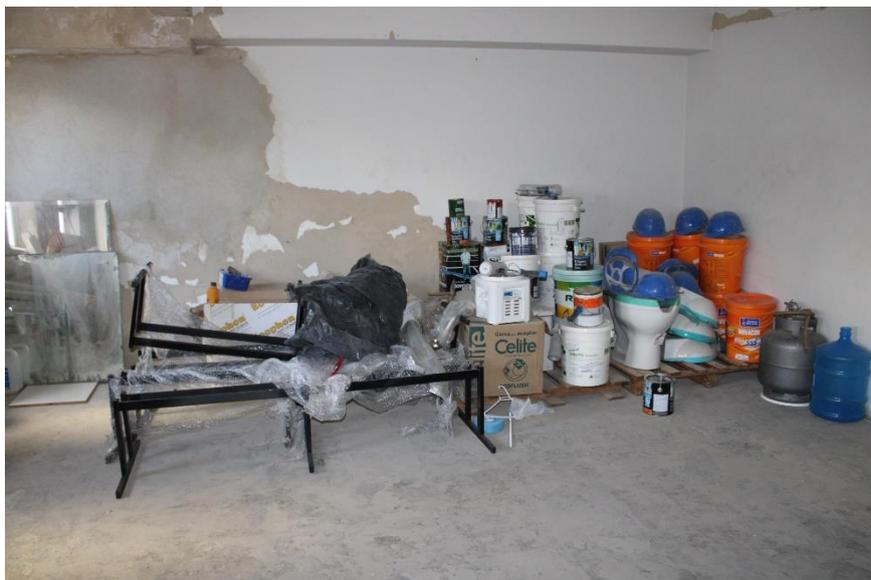
Figura 133 – Descascamento da pintura – 5º pavimento – mezanino

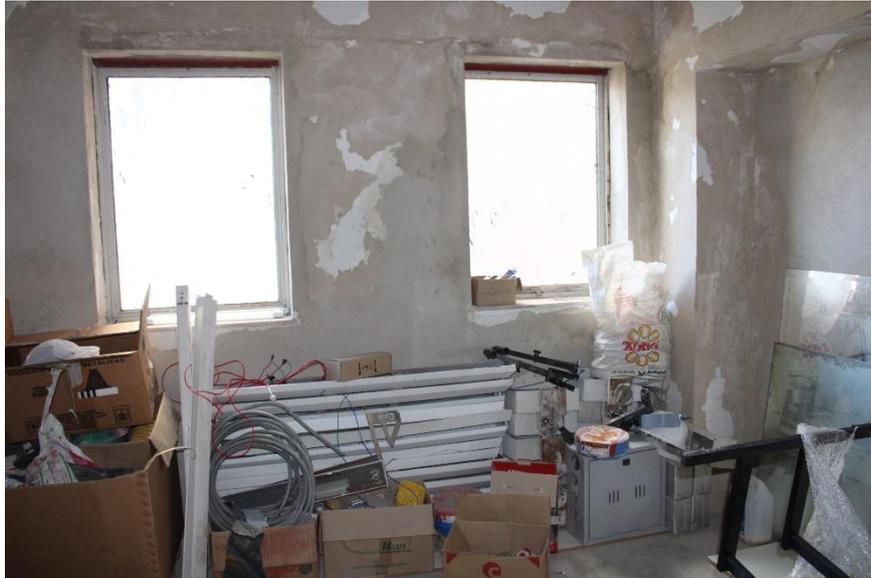
Figura 134 - Descascamento da pintura – 5º pavimento – mezanino

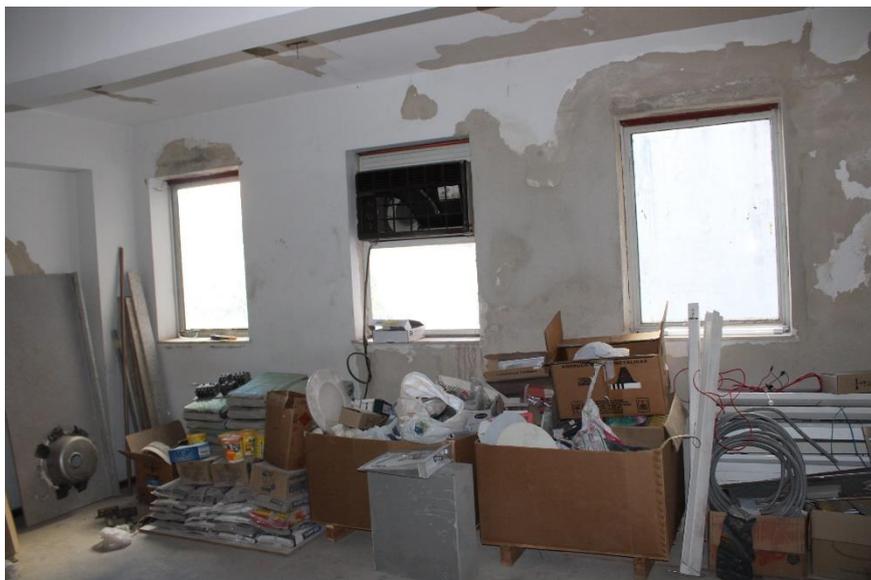
Figura 135 - Descascamento da pintura – 5º pavimento – mezanino

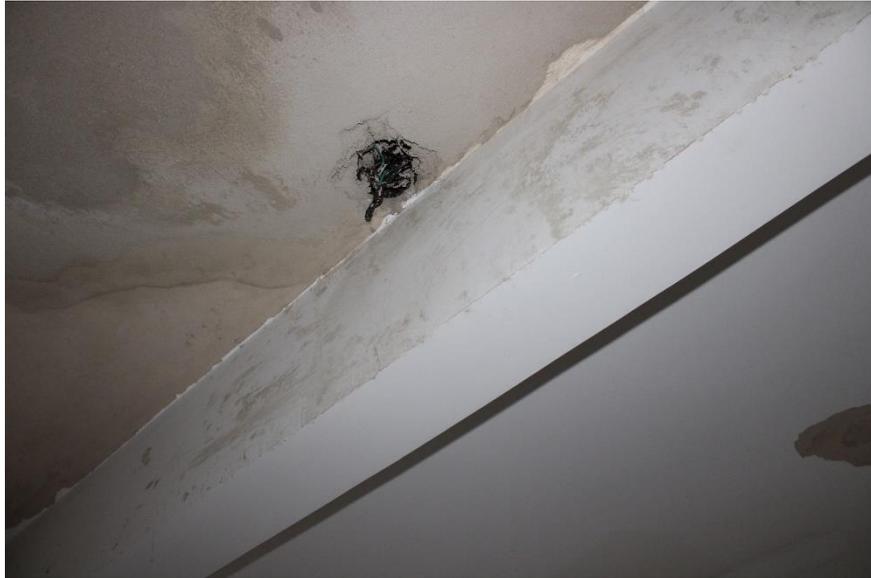
Figura 136 – Fios expostos – 5º pavimento – mezanino

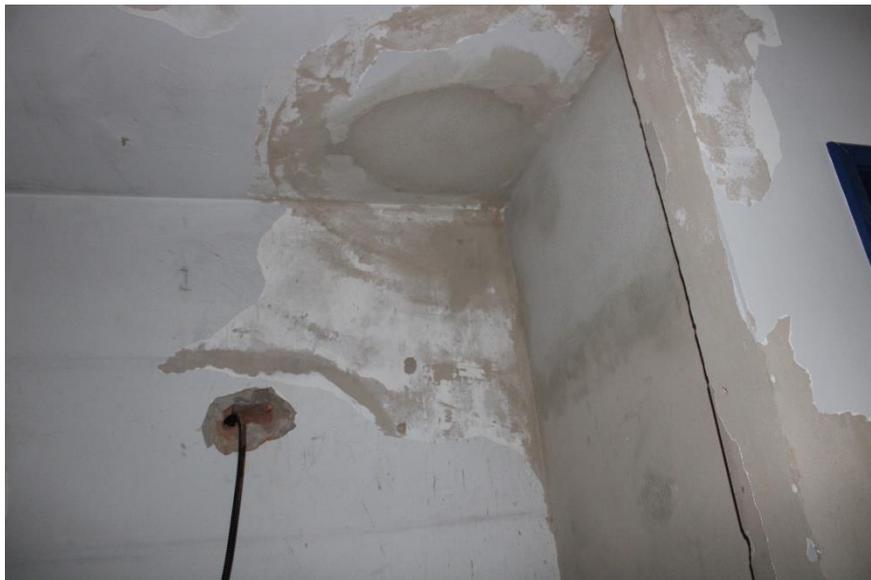
Figura 137 - Descascamento da pintura – 5º pavimento – mezanino

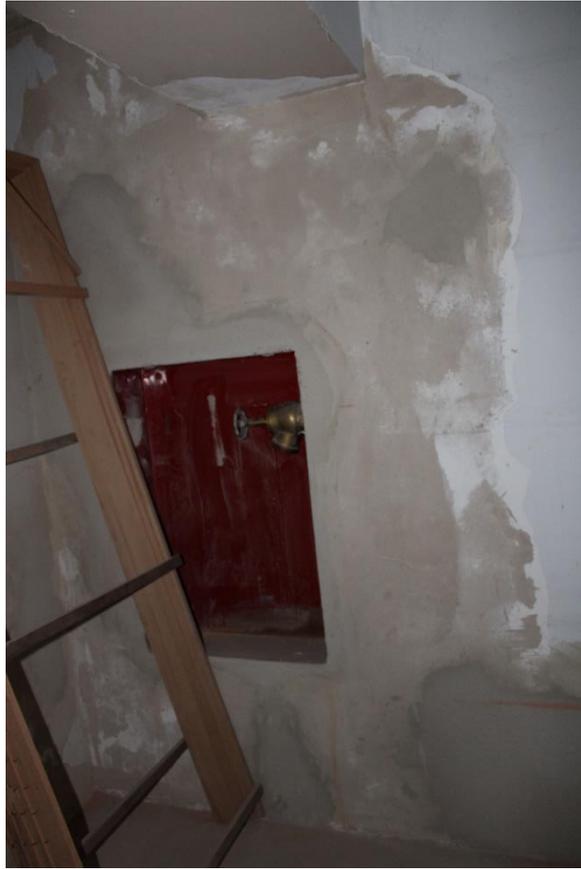
Figura 138 – Vista caixa de hidrante

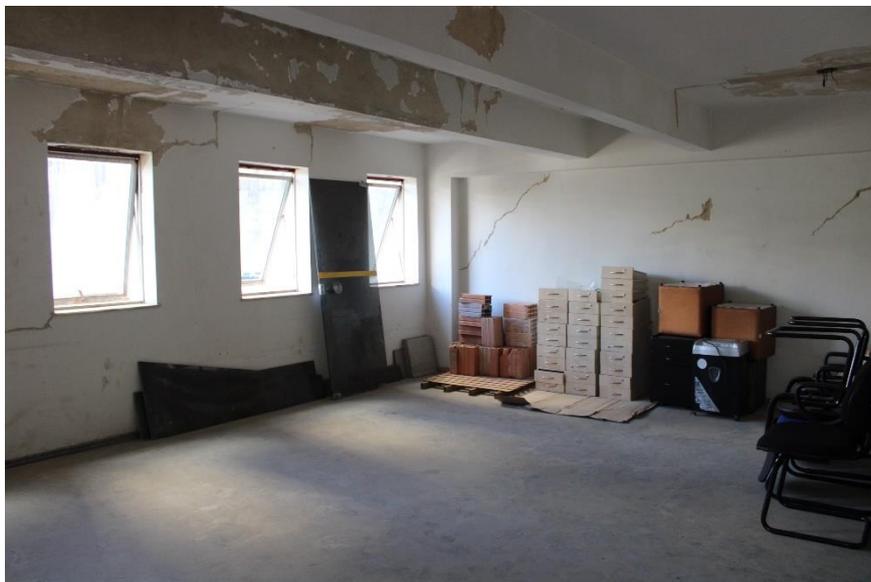
Figura 139 - Descascamento da pintura e cortes na parede – 5º pavimento – mezanino

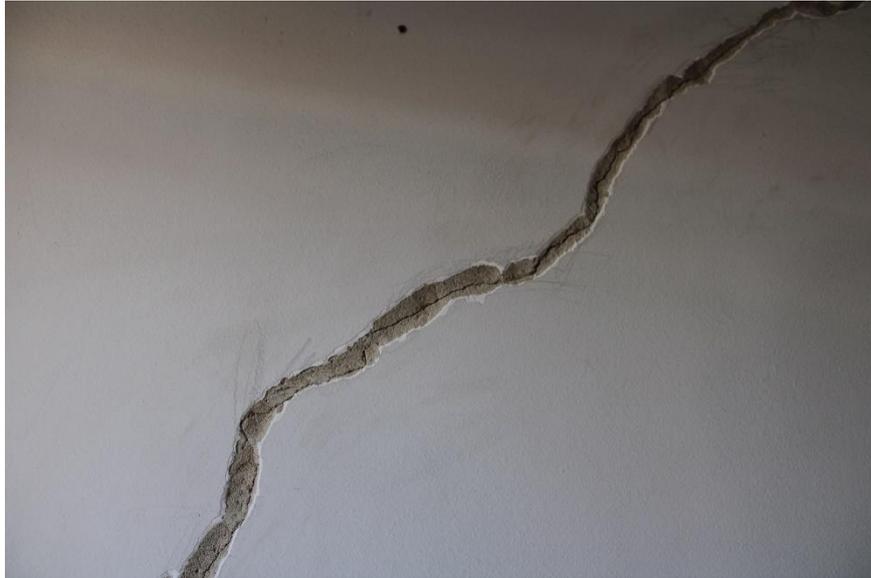
Figura 140 – Detalhe cortes figura 139

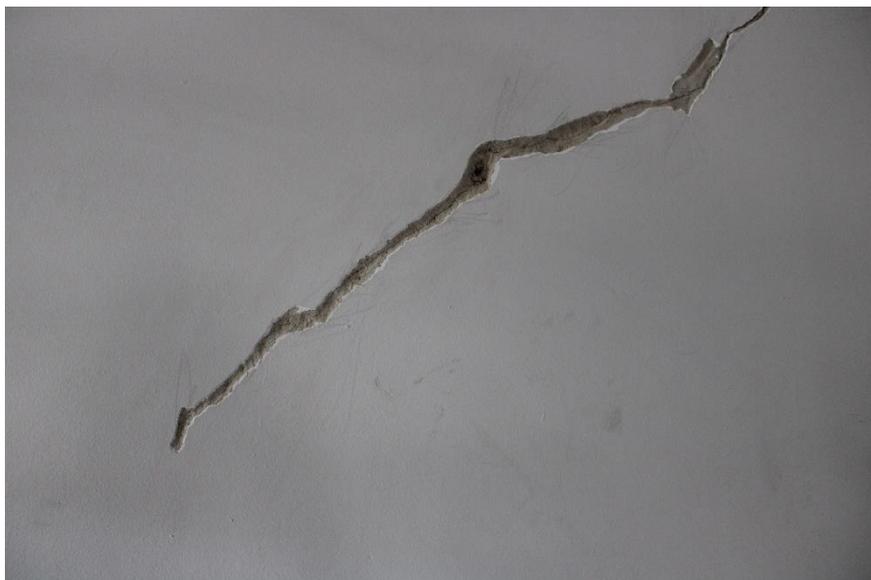
Figura 141 - Detalhe cortes figura 139

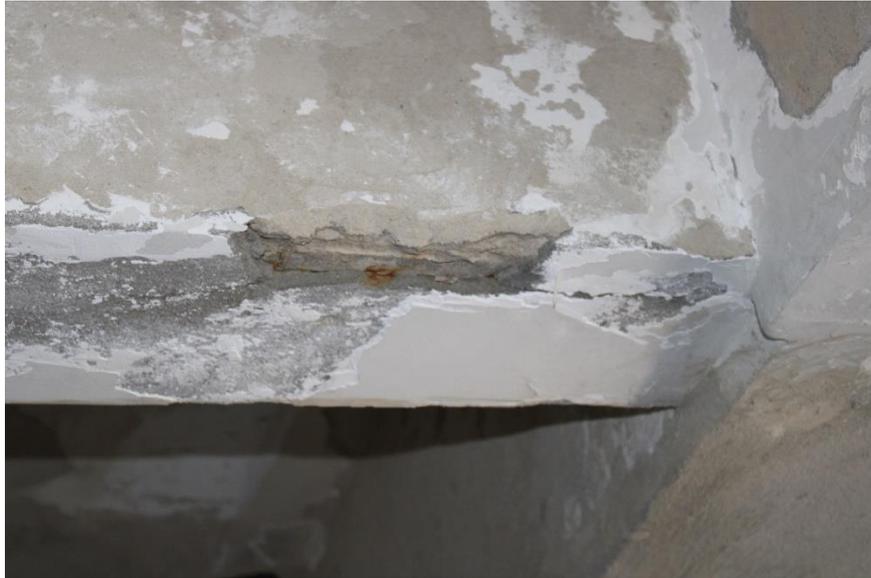
Figura 142 – Reboco e gesso danificado – 5º pavimento – mezanino

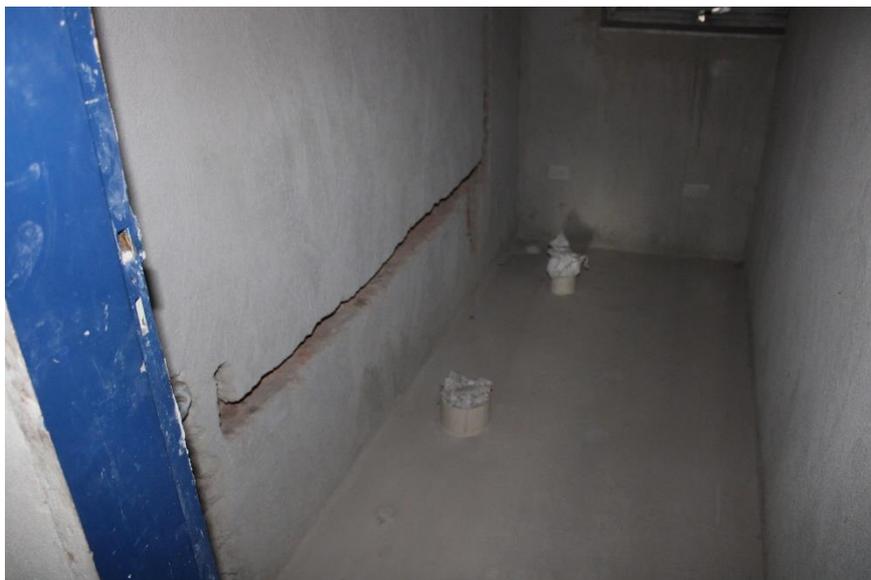
Figura 143 – Vista banheiro inacabado – 5º pavimento – mezanino

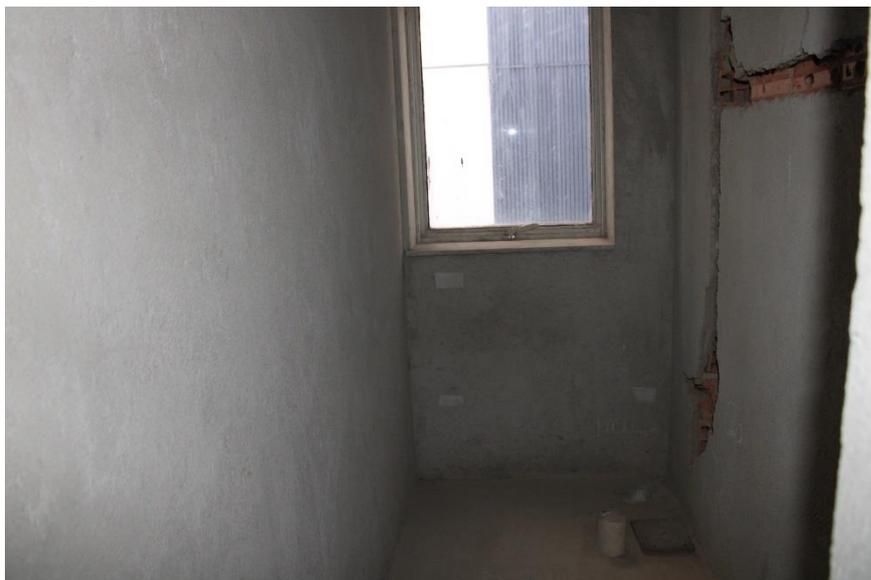
Figura 145 – Vista parcial banheiro inacabado

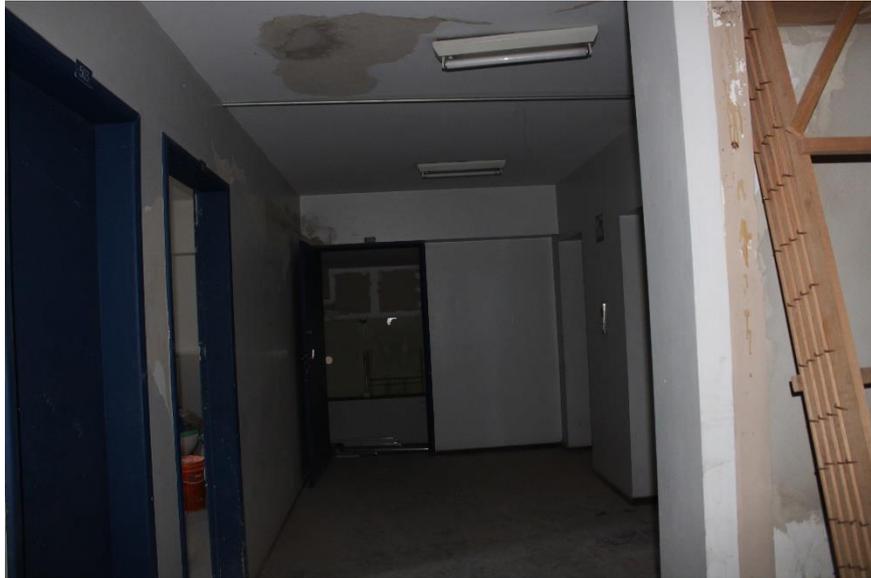
Figura 146 – Vista parcial hall – 5º pavimento – mezanino

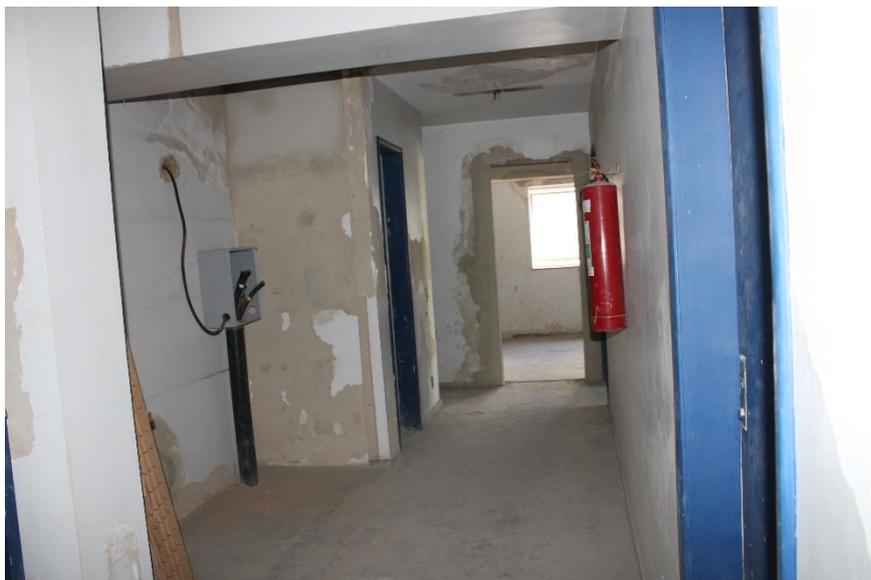
Figura 147 - Vista parcial hall – 5º pavimento – mezanino

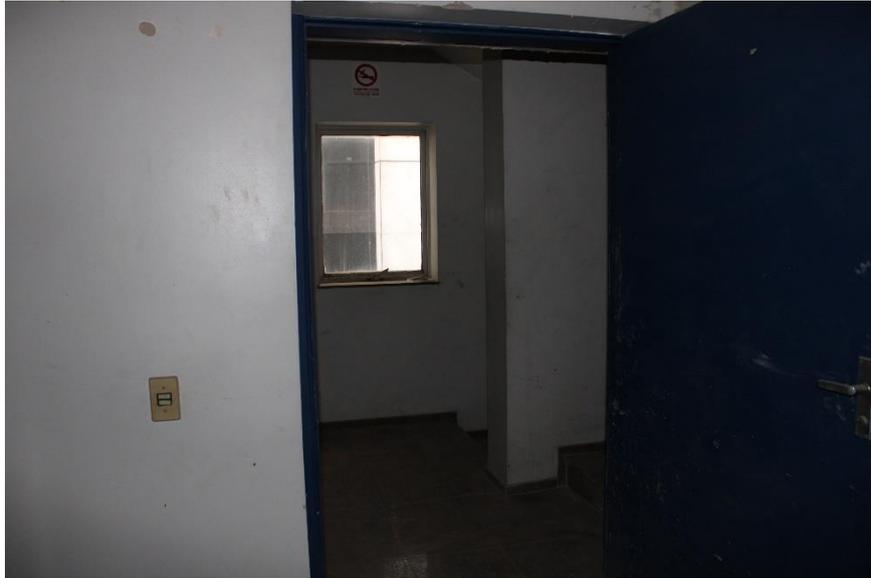
Figura 148 – Vista parcial caixa de escada – 5º pavimento – mezanino

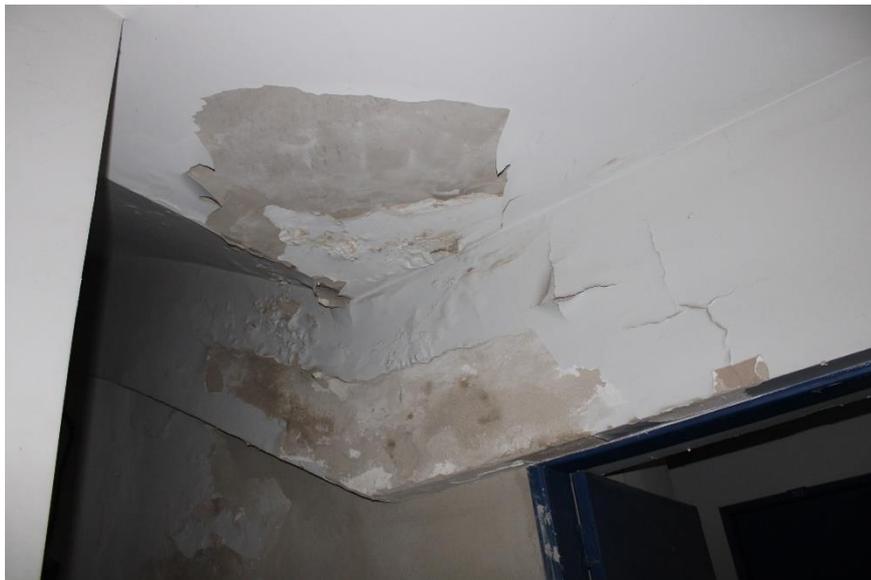
Figura 149 – Evidências de umidade nas paredes e teto – 5º pavimento – mezanino

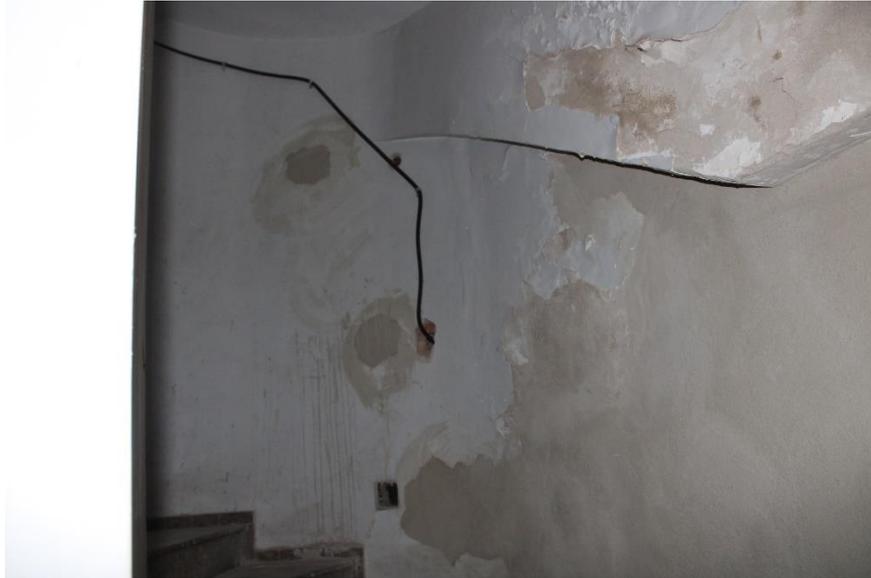
Figura 150 - Evidências de umidade nas paredes e teto – 5º pavimento – mezanino

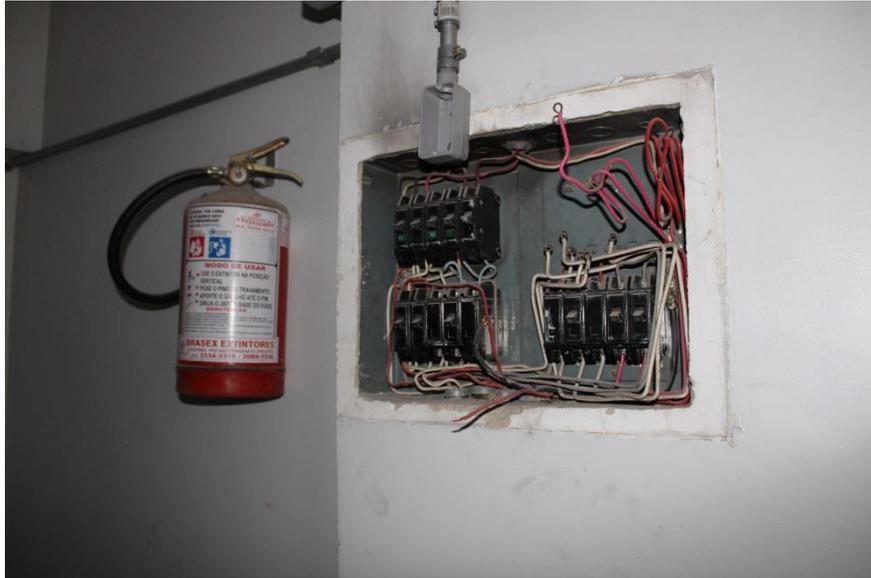
Figura 151 – Caixa sem tampa com acondicionamento em desconformidade com a NBR 5410
