SOCIEDADE MINEIRA DE ENGENHEIROS

PROGRAMA ORÇAMENTÁRIO 2023

NOVEMBRO / 2022

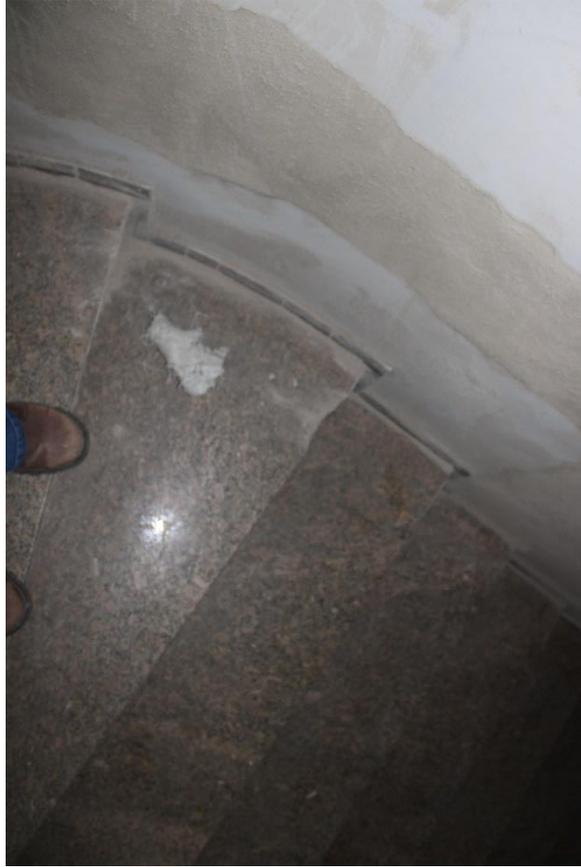
Figura 153 - Peças de granito quebrada e degraus sem fita antiderrapante – caixa de escada 5º ao 4º pavimento

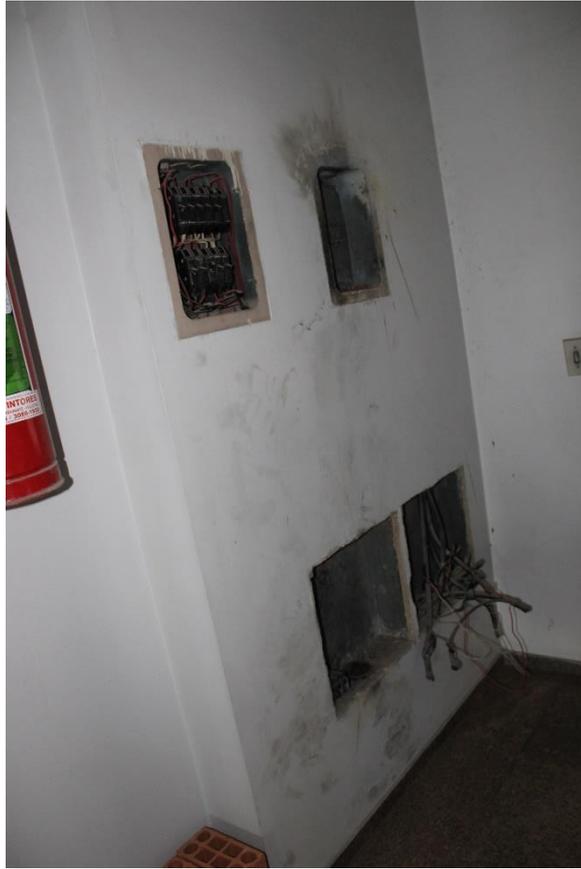
Figura 154 - Caixa sem tampa com acondicionamento em desconformidade com a NBR 5410 - caixa de escada 5º ao 4º pavimento

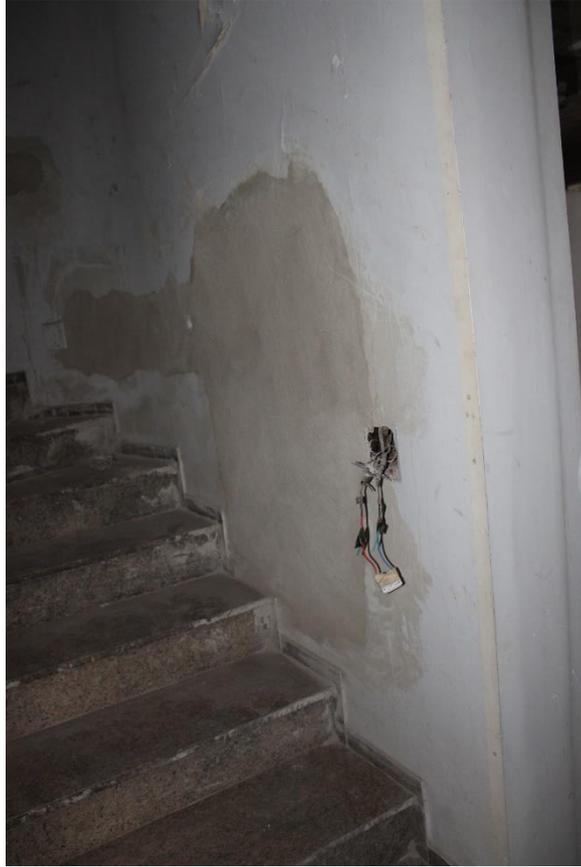
Figura 155 – Fios expostos em desconformidade com a NBR 5410 - - caixa de escada 5º ao 4º pavimento

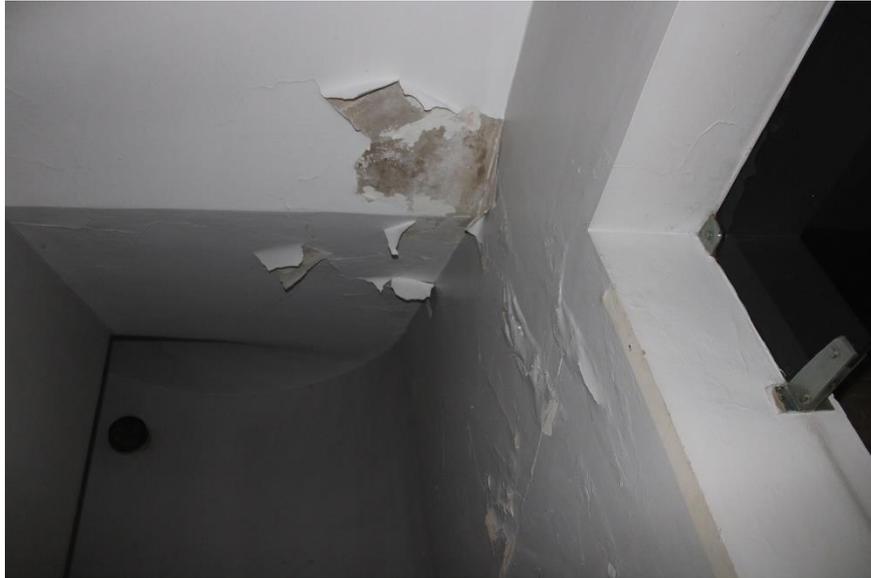
Figura 156 – Descascamento de pintura – caixa de escada 5º ao 4º pavimento

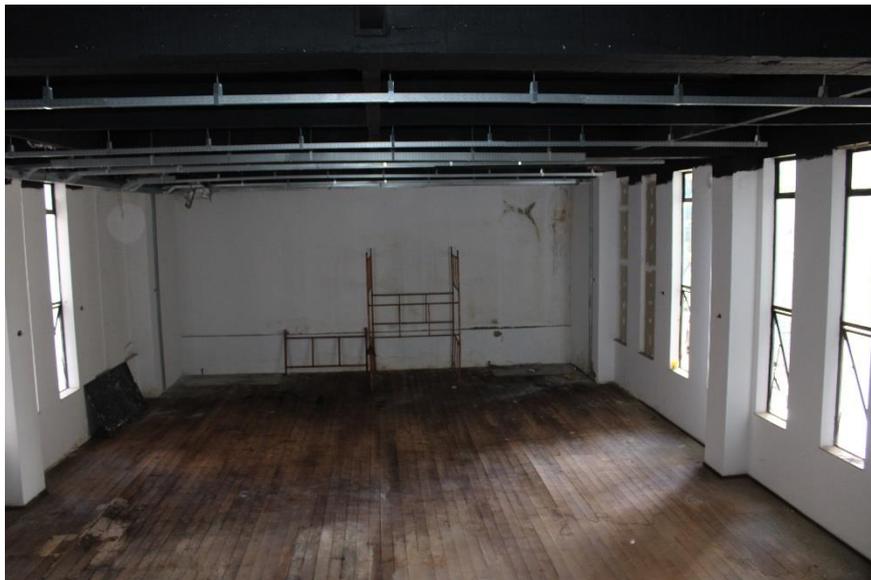
Figura 157 – Vista salão 4º pavimento

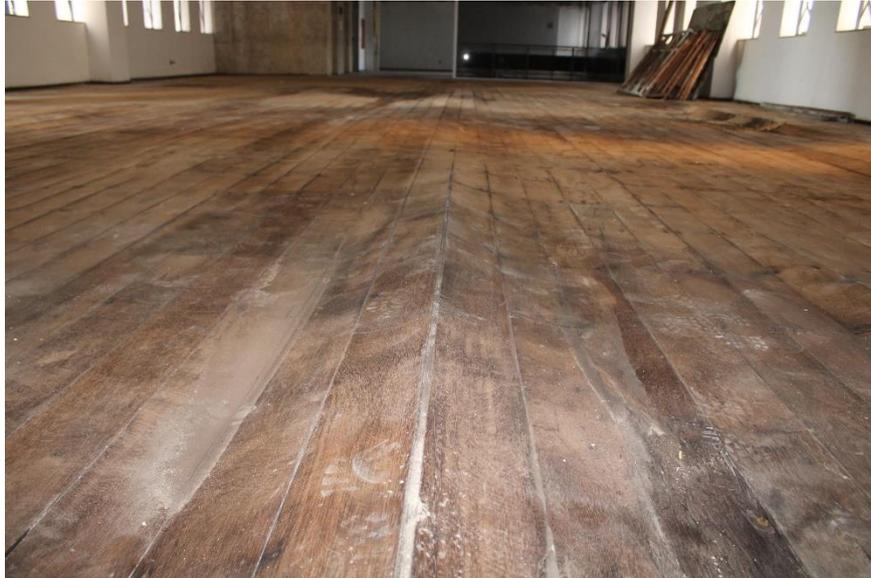
No 4º pavimento detectamos estufamento do piso de madeira e terra úmida sob o mesmo, fios elétricos expostos, manchas de umidade no piso, partes do piso degradadas, manchas de umidade nas paredes, falta mangueiras de incêndio, falta rodapés, falta de vedação e pontos de

Figura 158 – Vista piso estufado - 4º pavimento

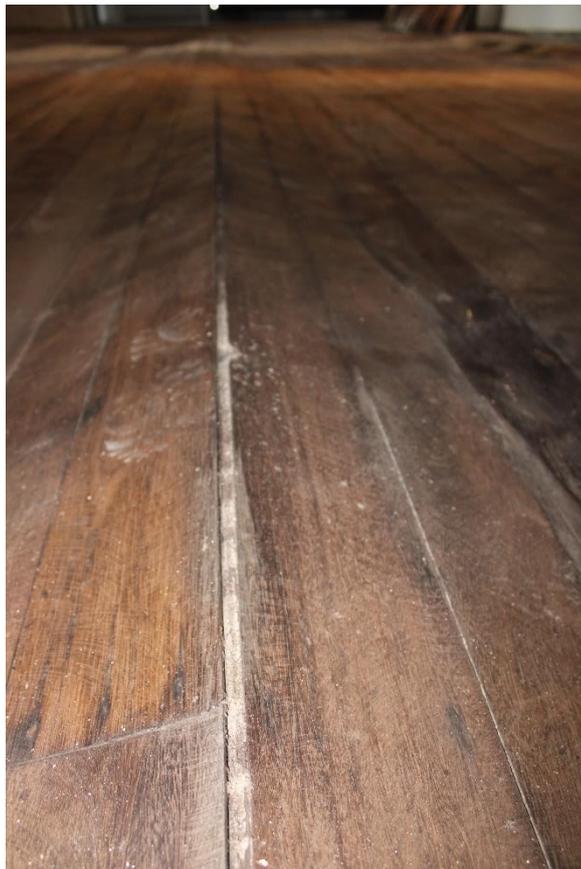
Figura 159 – Detalhe figura 158

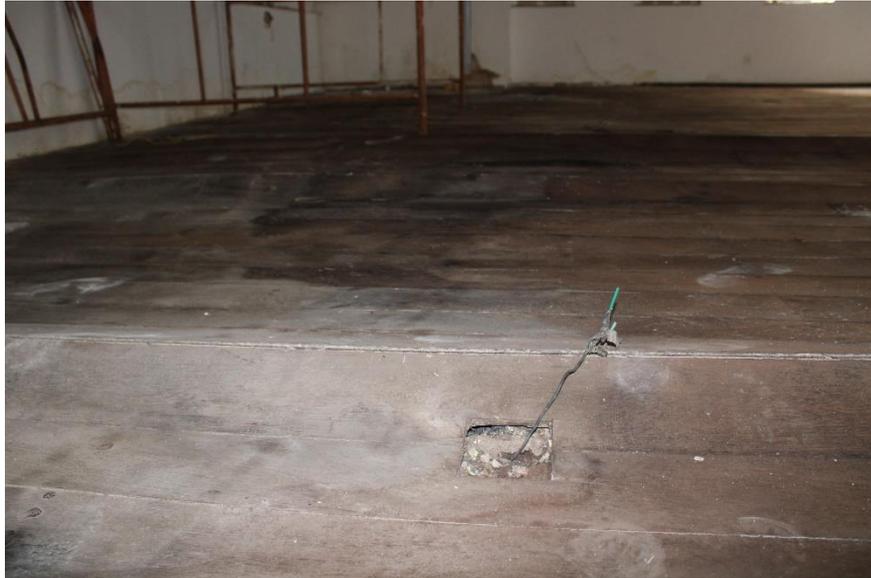
Figura 160 – Fio elétrico exposto no piso – 4º pavimento

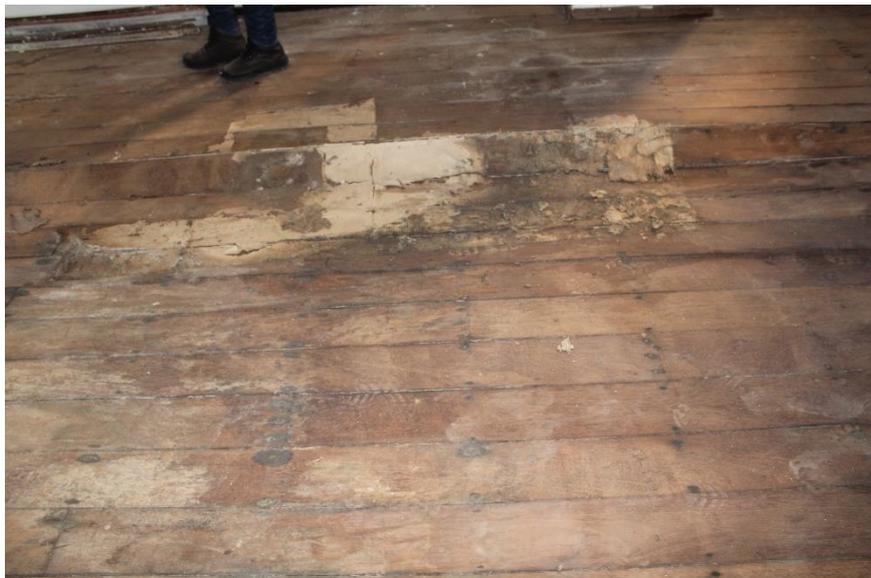
Figura 161 – Vista parcial piso degradado - 4º pavimento

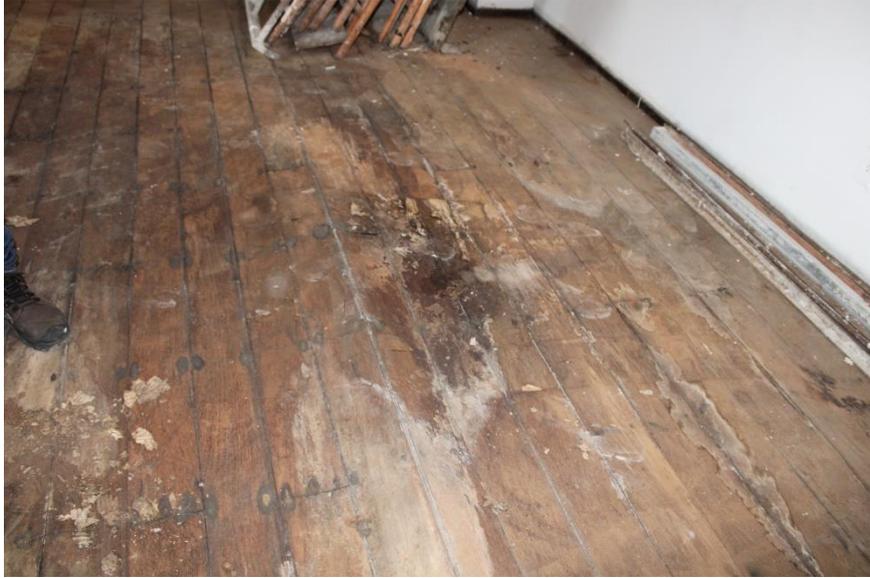
Figura 162 - Vista parcial piso degradado - 4º pavimento

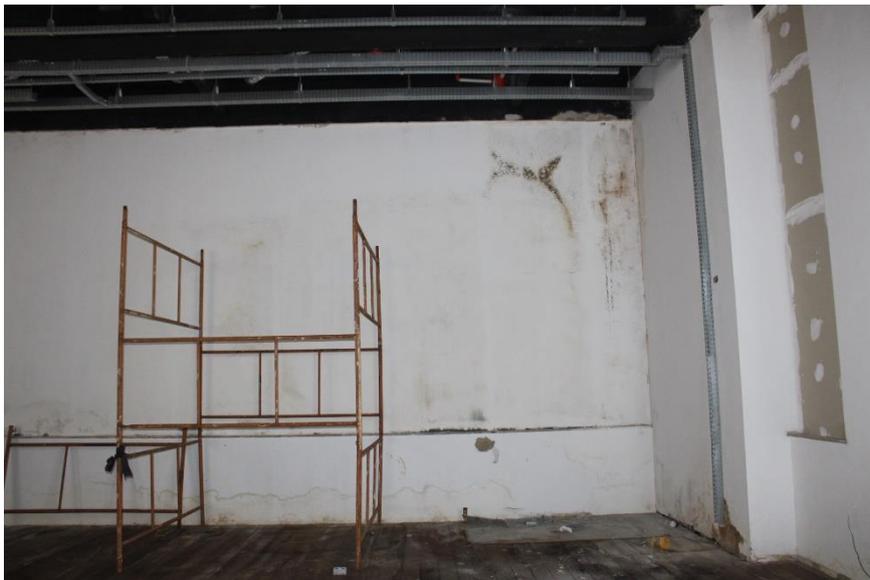
Figura 163 - Vista parcial manchas de umidade e mofo nas paredes - 4º pavimento

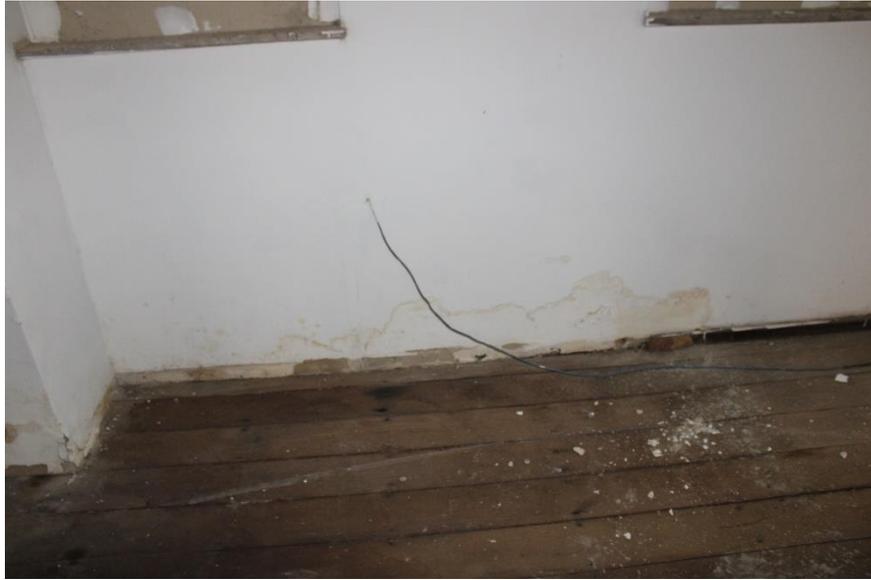
Figura 164 – Mancha de umidade e fio exposto na base da parede - 4º pavimento

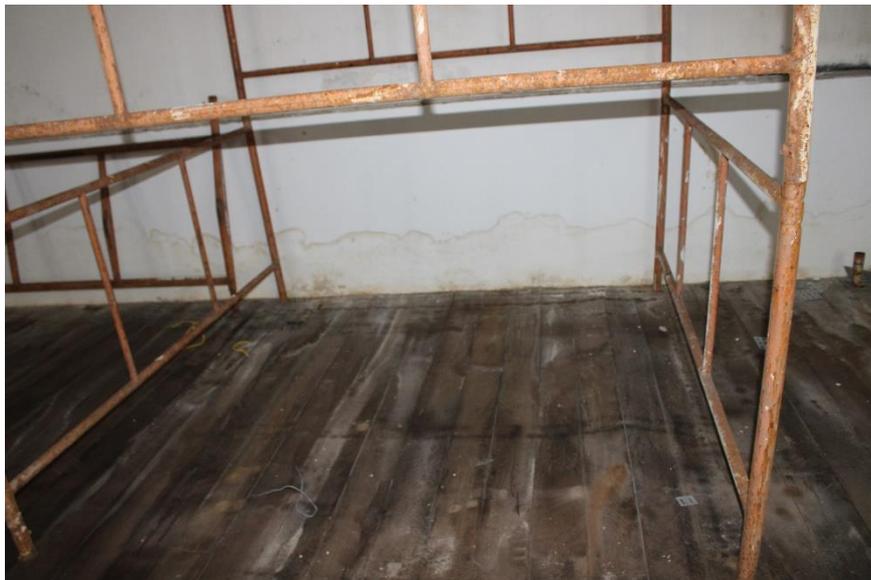
Figura 165 - Mancha de umidade na base da parede e no piso - 4º pavimento

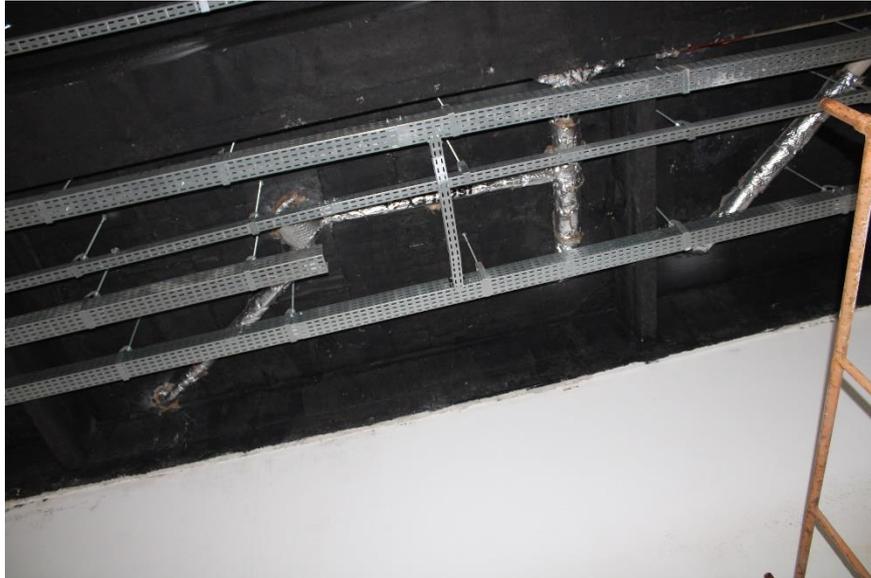
corrosão nas janelas. As tubulações hidráulicas no teto estão enroladas em uma manta aluminizada, aparentemente.

Figura 166 – Vista tubulação coberta com manta de alumínio - 4º pavimento

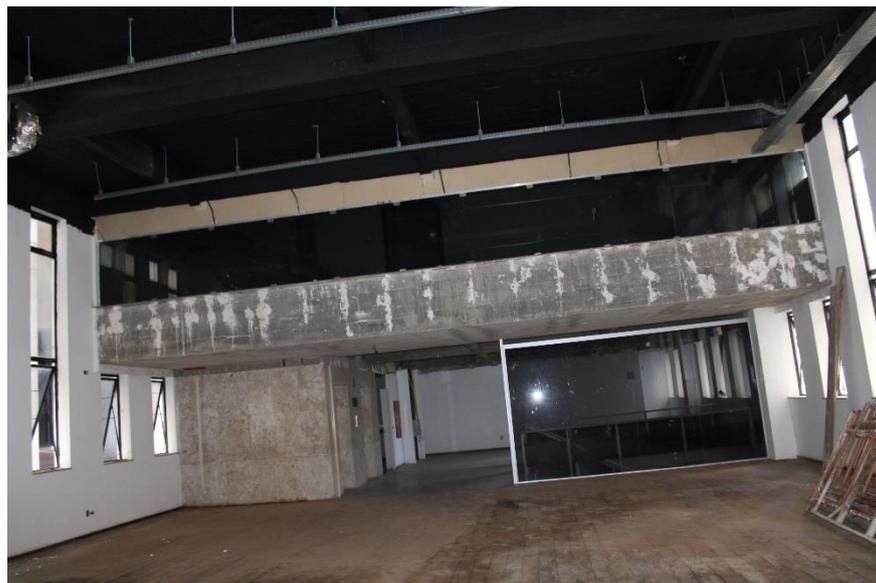
Figura 167 – Vista parcial 4º pavimento

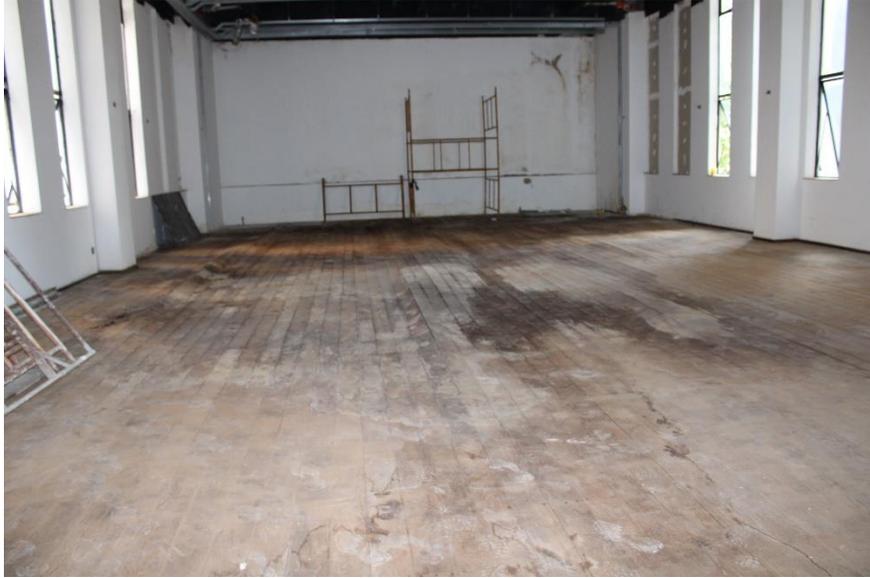
Figura 168 – Vista parcial 4º pavimento

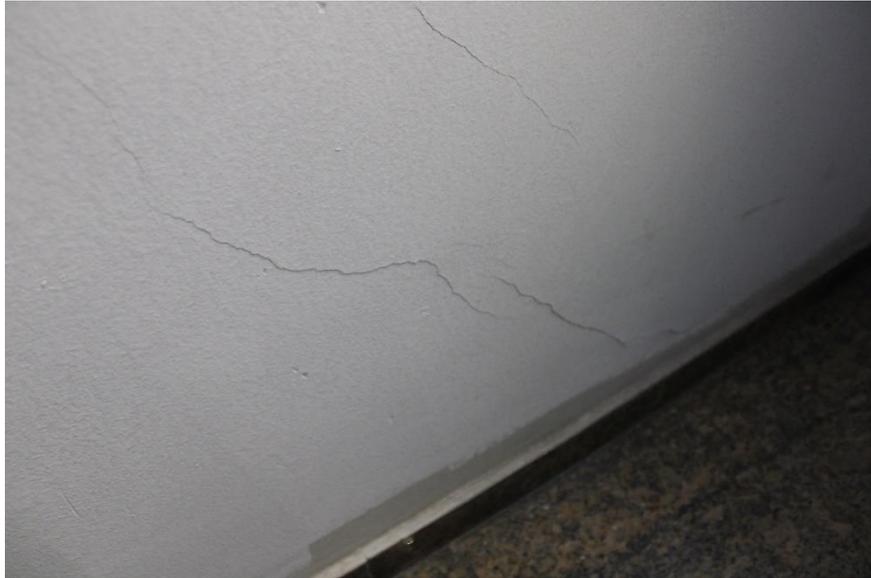
Figura 170 – Detalhe figura 169

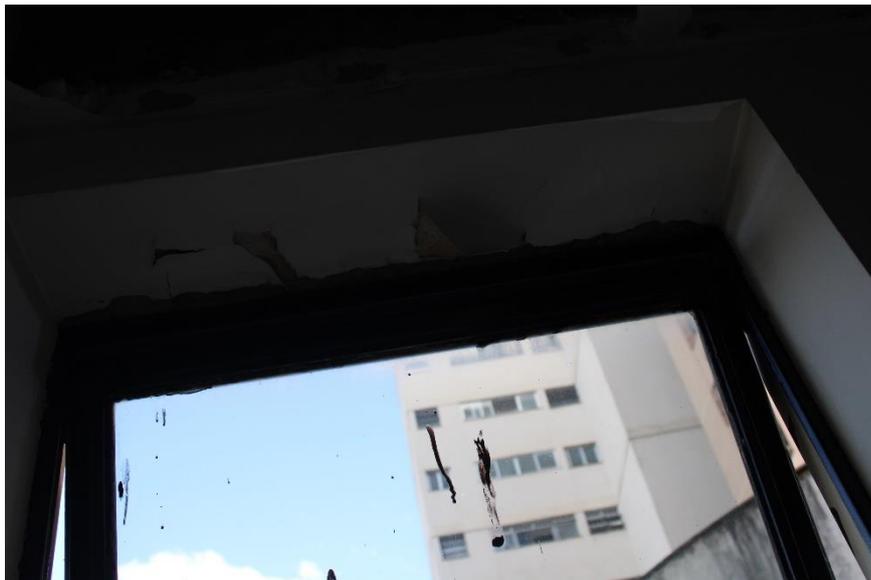
Figura 171 – Descascamento de pintura – 4º pavimento

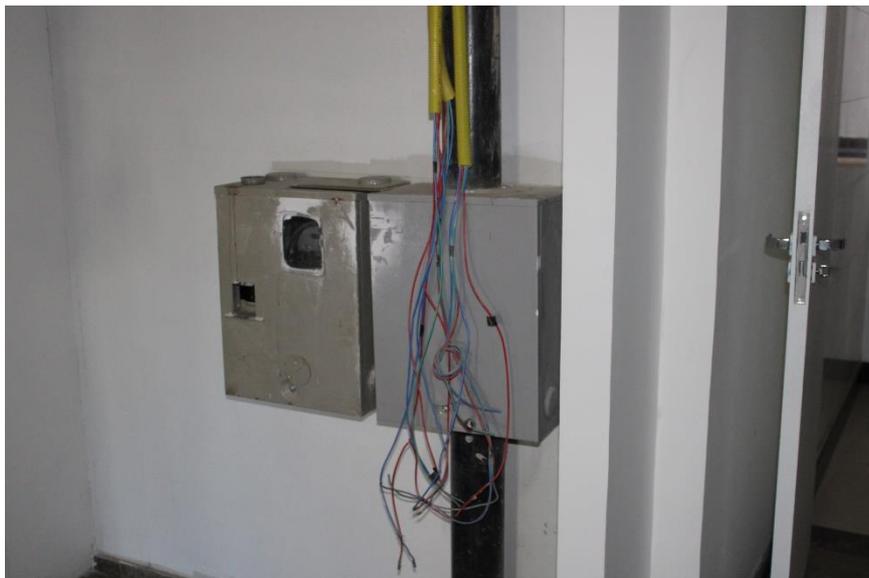
Figura 172 – Fios expostos – 4º pavimento

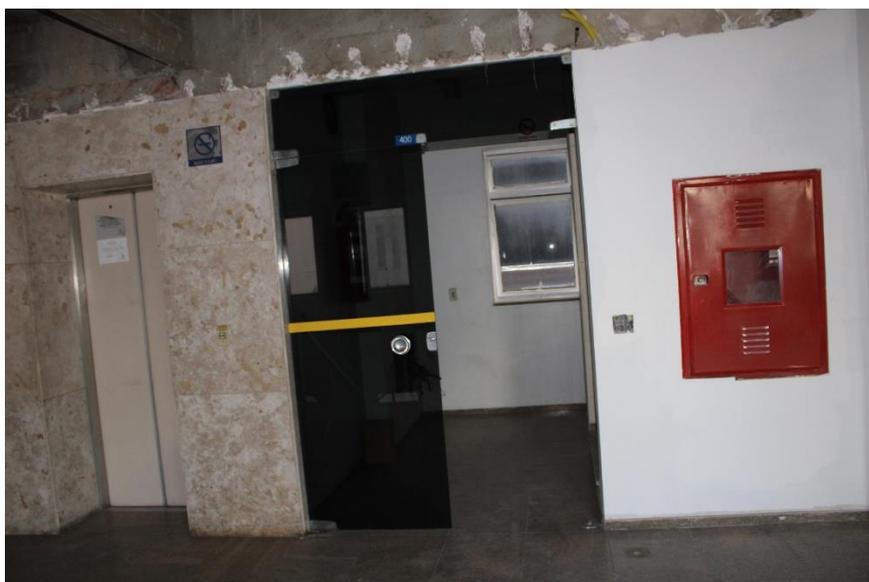
Foram identificadas janelas e portas com pontos de oxidação, sem a vedação adequada, com frestas que podem possibilitar a entrada de água. No piso laminado detectou-se a presença de terra sob o mesmo. É uma terra preta semelhante a de jardim. Nas duas salas havia pisos danificados e com trincas e fissuras. O revestimento próximo ao elevador apresentou som cavo durante o teste a percussão.

Figura 173 – Vista parcial hall 4º pavimento – peças de mármore apresentando som cavo

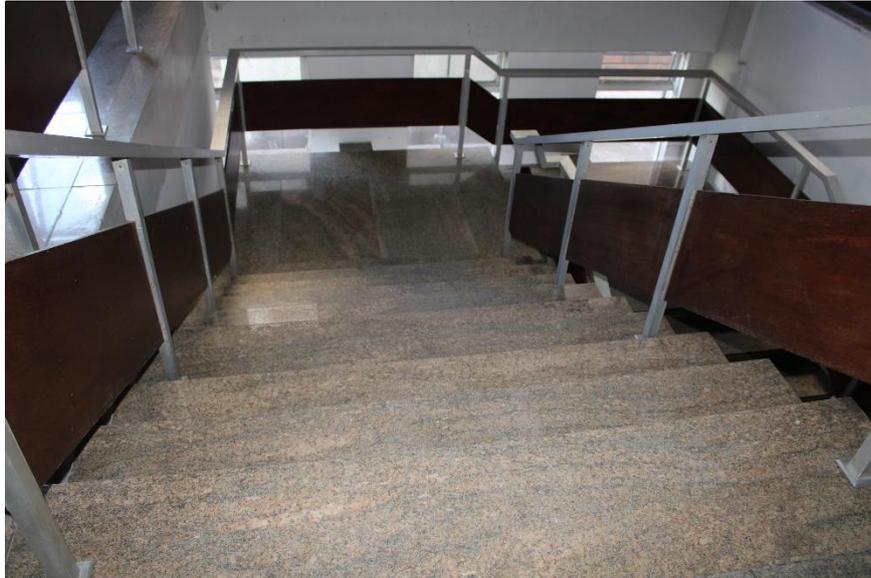
No 3º pavimento detectou-se na escada de acesso a falta de fita antiderrapante, na caixa de escada fios elétricos expostos, manchas de umidade e descascamento de pintura. Nas salas detectamos manchas de umidade na base das paredes e nas periferias das janelas, deslocamento de partes do forro de gesso, descascamento de pintura das paredes, pontos de corrosão nas janelas, portas de madeira com mofo na base, deslocamento de reboco acima da janela e em algumas paredes, descolamento de rodapés, manchas de umidade no piso de madeira.

Figura 174 – Escada de acesso ao 3º pavimento sem fita antiderrapante

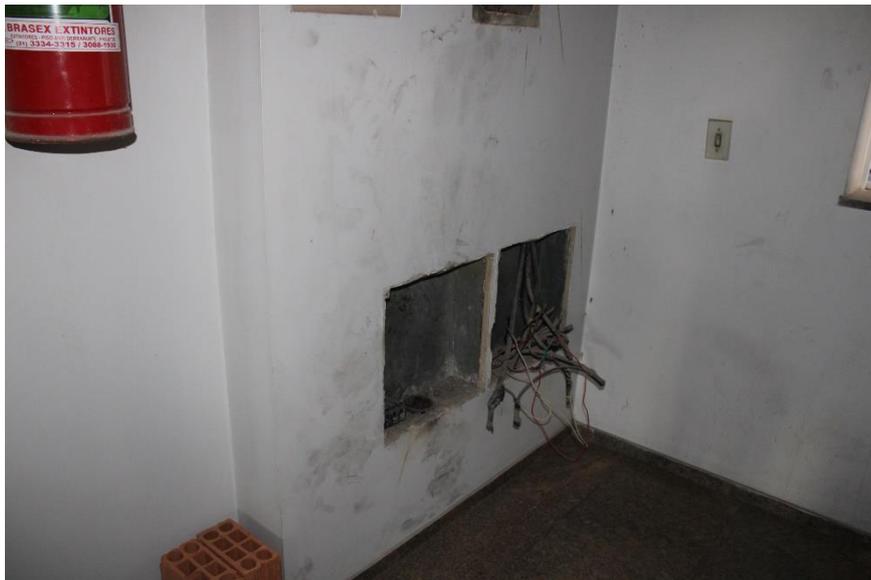
Figura 175 – Fios expostos e sujidades nas paredes – caixa de escada 4º para o 3º pavimento

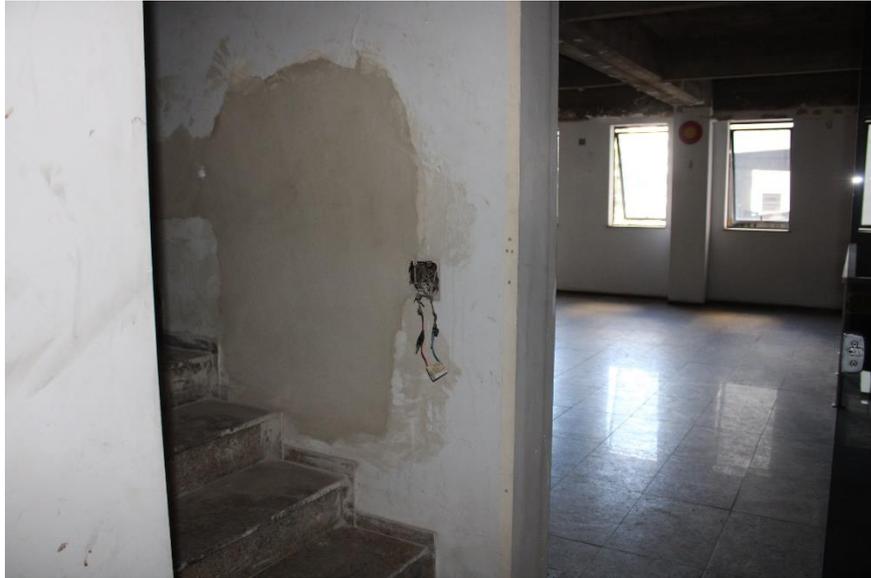
Figura 176 – Fios expostos – caixa de escada 3º pavimento

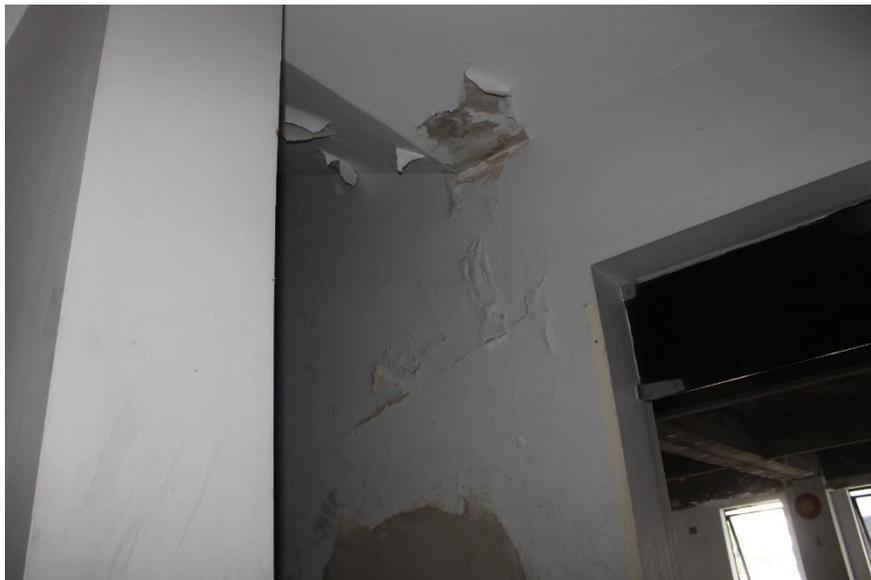
Figura 177 – Descascamento de pintura - caixa de escada 3º pavimento

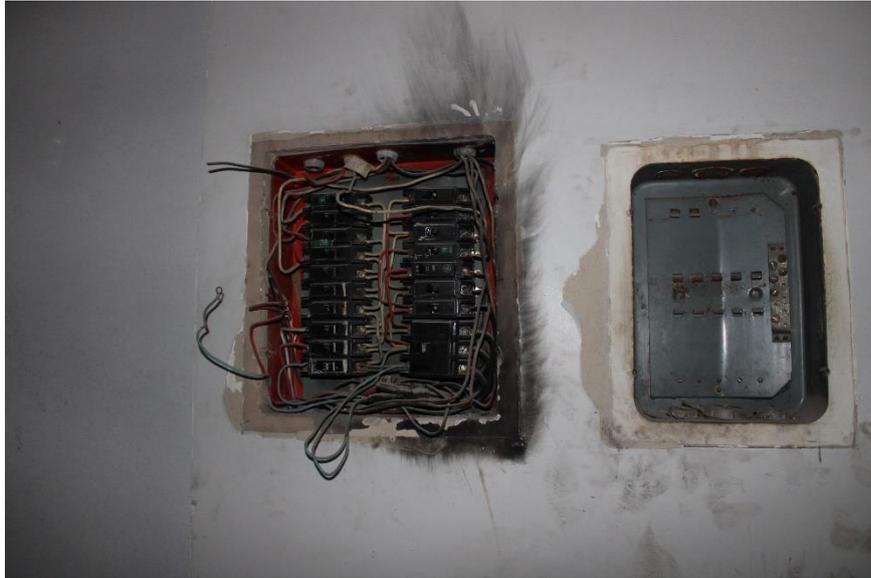
Figura 178 – Fios expostos - caixa de escada 3º pavimento

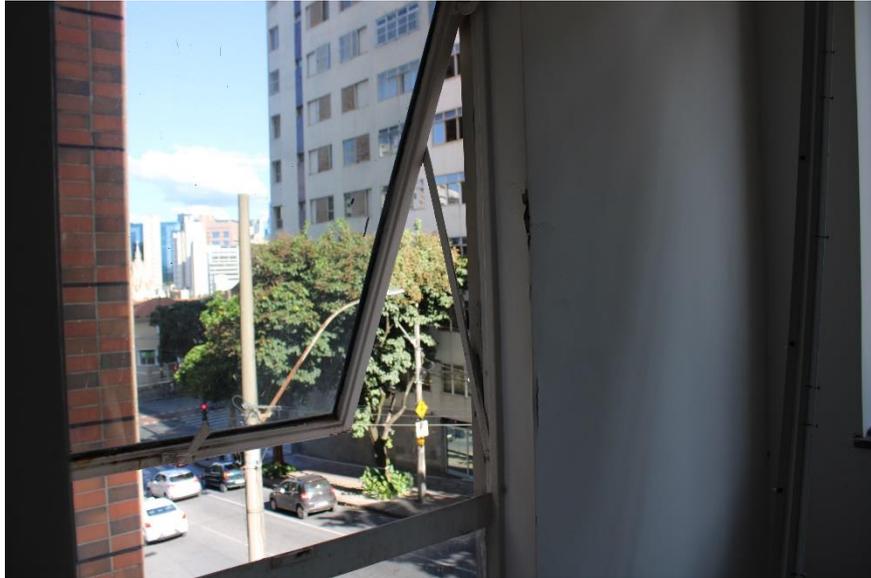
Figura 180 – Vista janela com pontos de oxidação – 3º pavimento

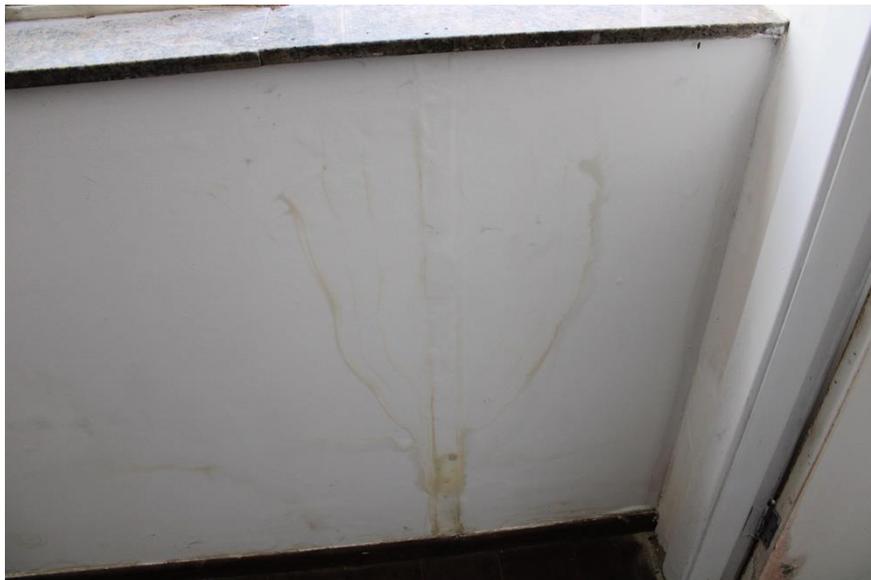
Figura 183 – Manchas de umidade na parede – 3º pavimento

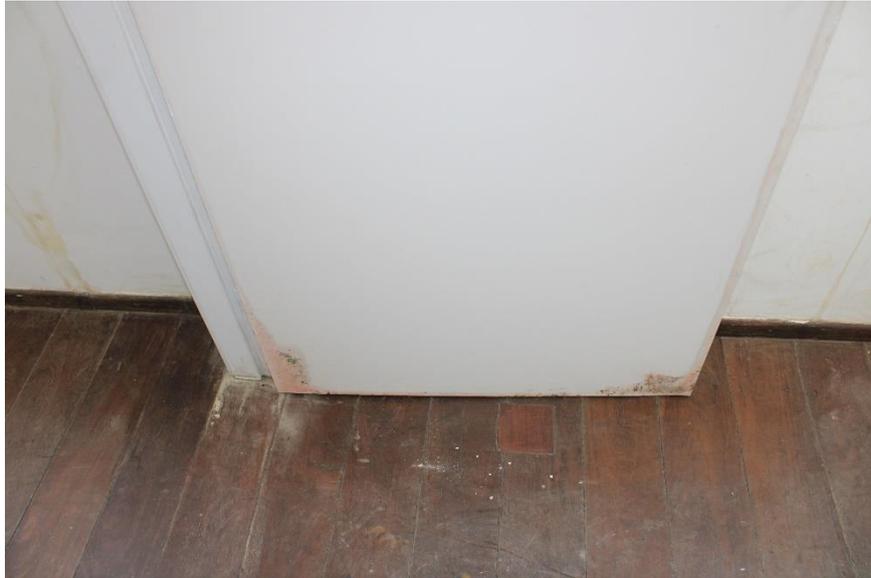
Figura 184 – Presença de musgos na porta – 3º pavimento

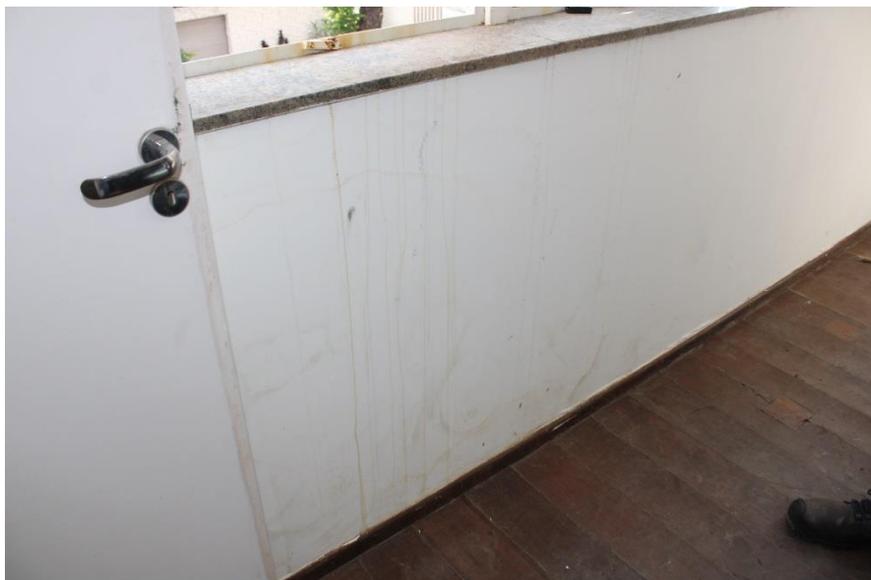
Figura 185 – Manchas de umidade na parede e peitoril sem a devida inclinação – 3º pavimento

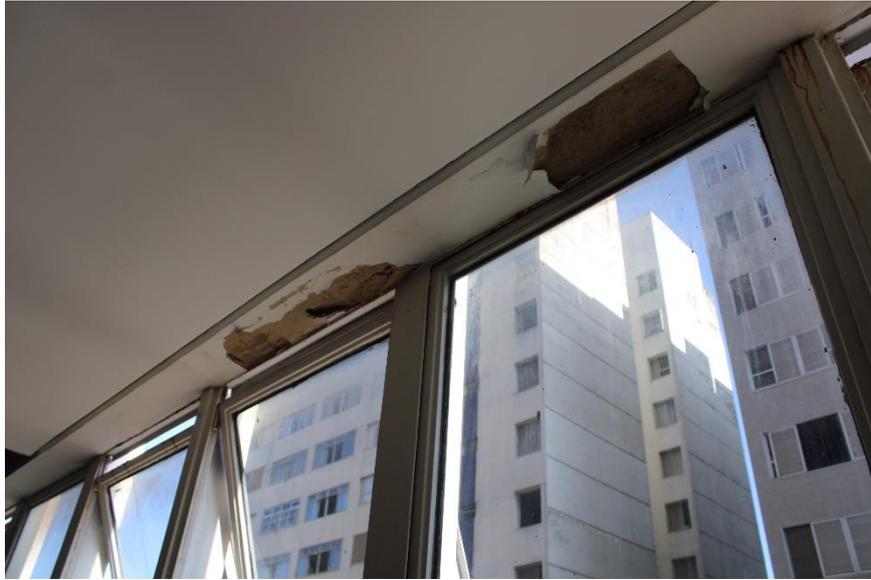
Figura 186 – Descascamento de pintura e deslocamento de massa acima da janela – 3º pavimento

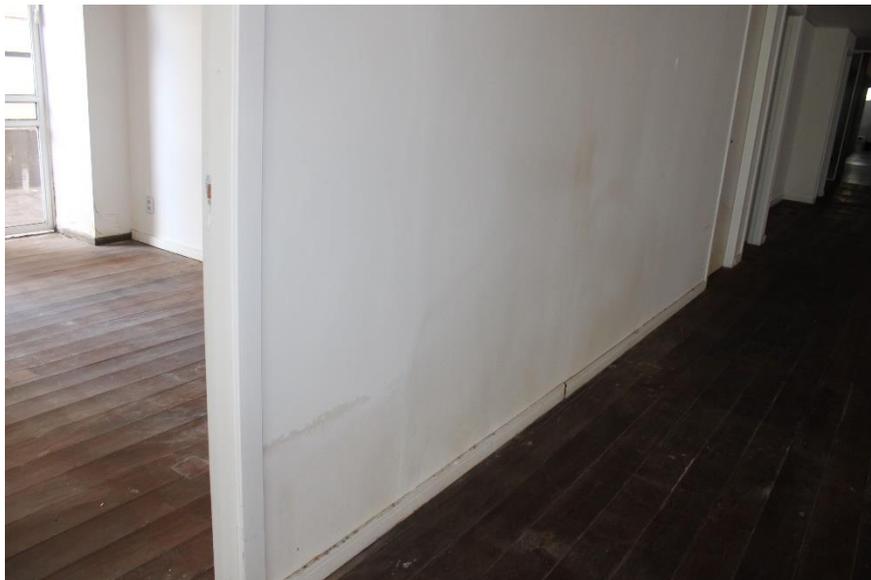
Figura 187 – Mancha de umidade na parede – 3º pavimento

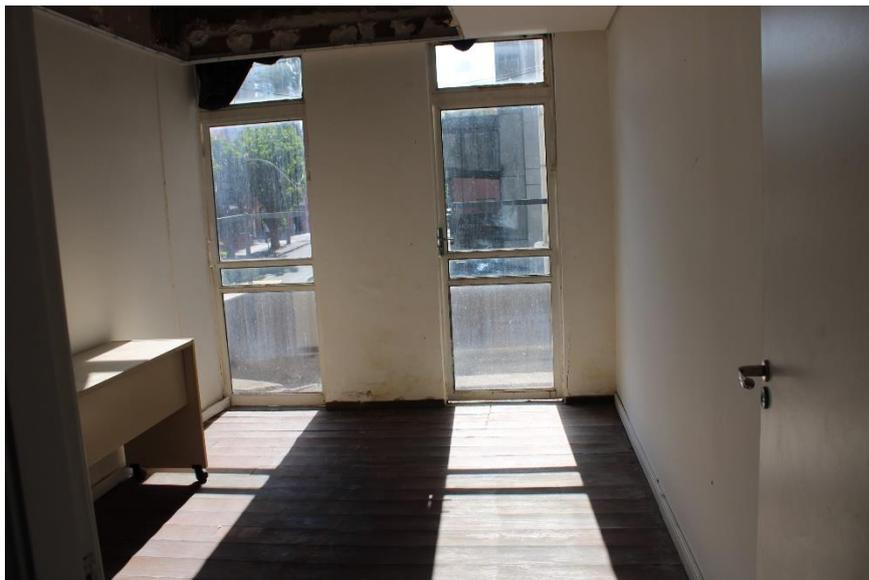
Figura 188 – Forro de gesso danificado, portas com frestas e pontos de oxidação – 3º pavimento

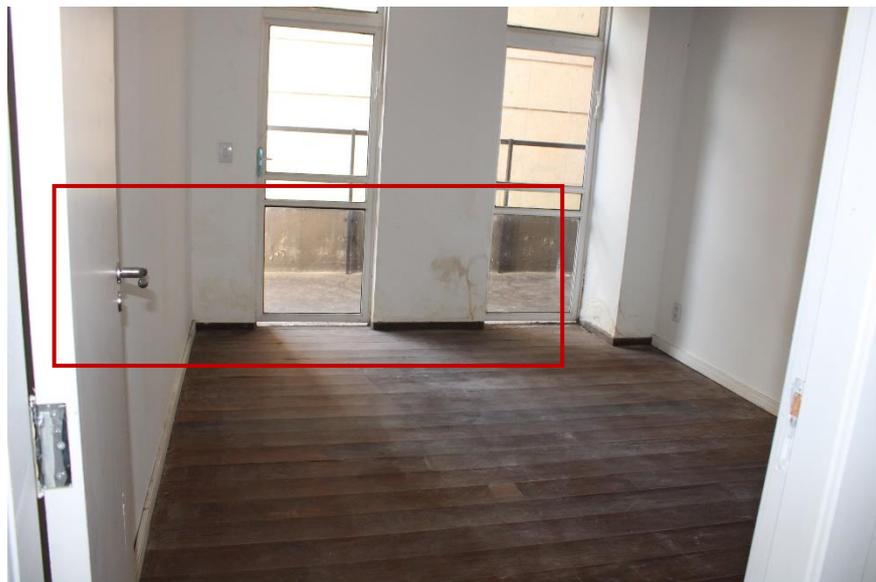
Figura 192 – Manchas de umidade na parede – 3º pavimento

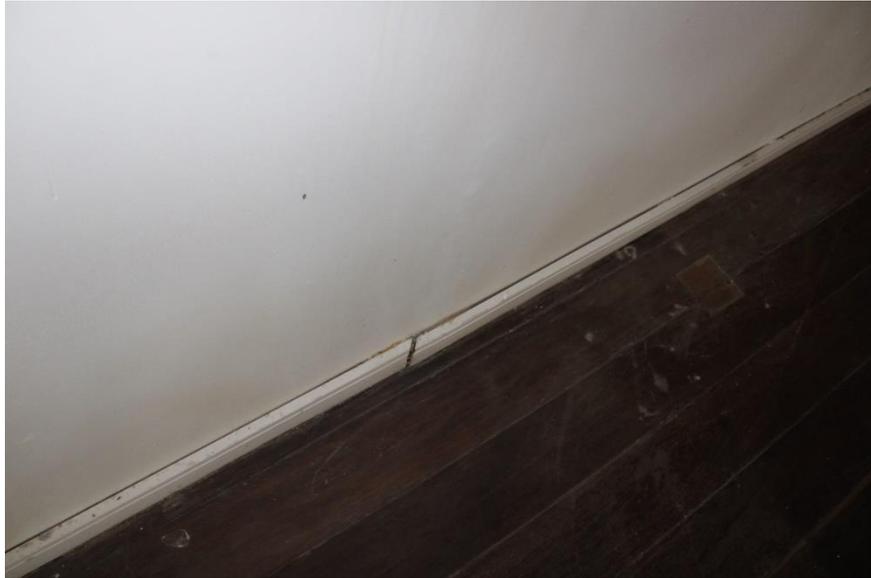
Figura 193 – Rodapé descolando – 3º pavimento

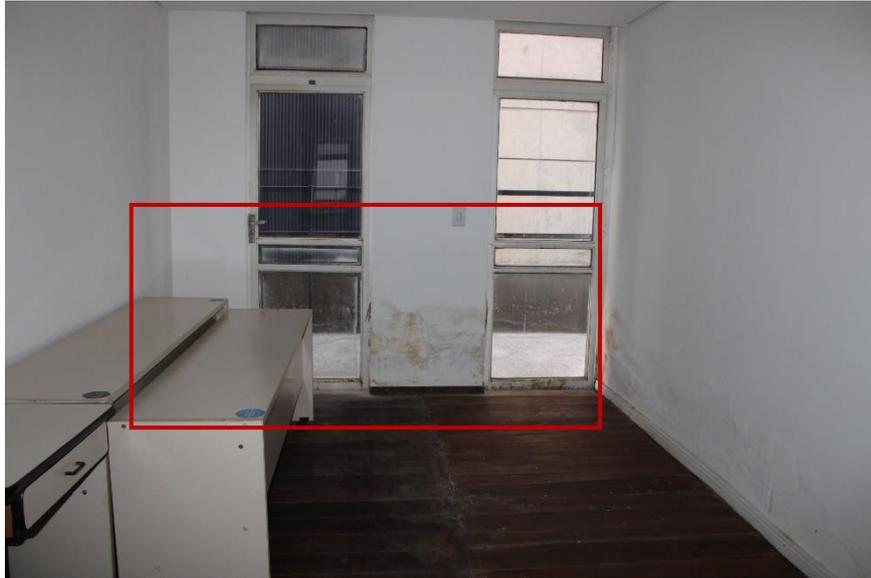
Figura 195 - Manchas de umidade na parede – 3º pavimento

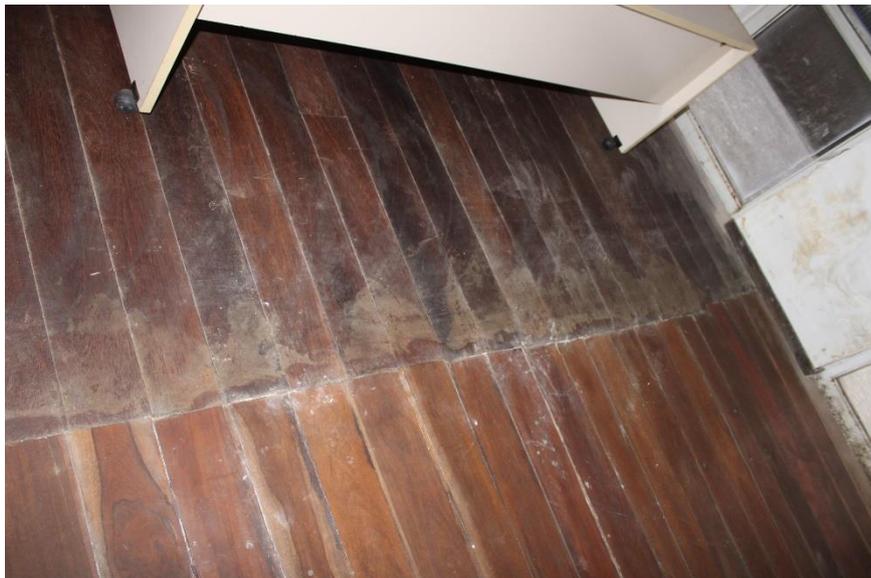
Figura 196 – Piso danificado - 3º pavimento

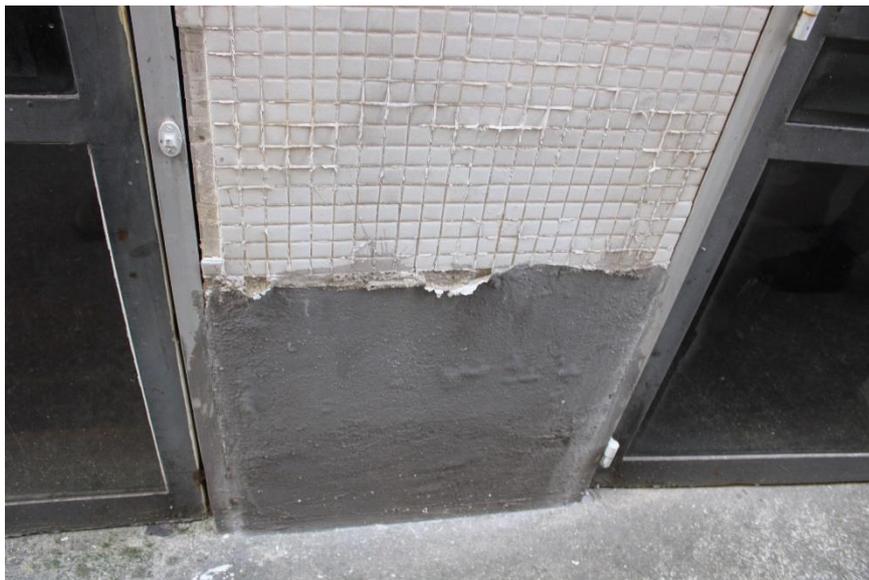
Na área externa, a impermeabilização apresentou falhas e crescimento de vegetação, ralo obstruído e sem tampa, guarda-corpo com pontos de corrosão e parapeitos danificados.

Figura 197 – Vista parcial descolamento da impermeabilização – área externa 3º pavimento

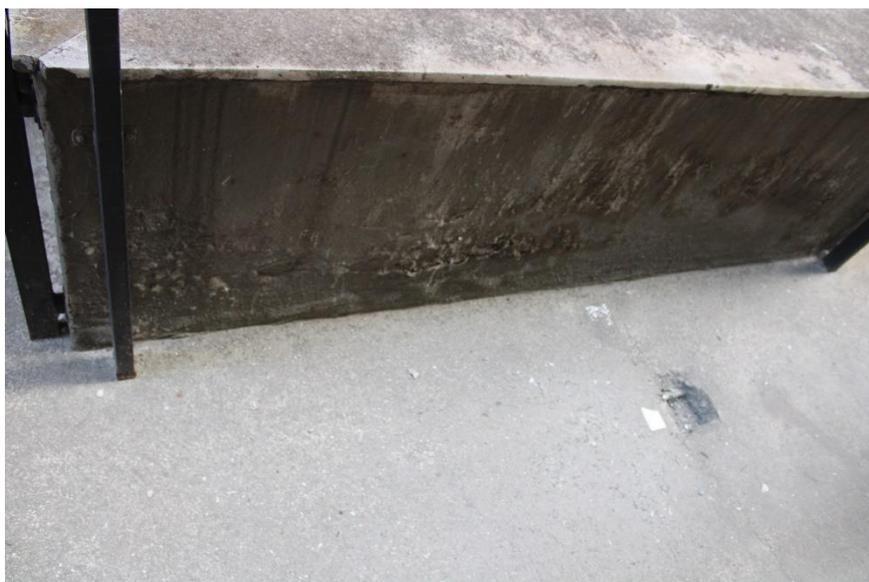
Figura 198 – Vista manta no guarda-corpo – área externa 3º pavimento

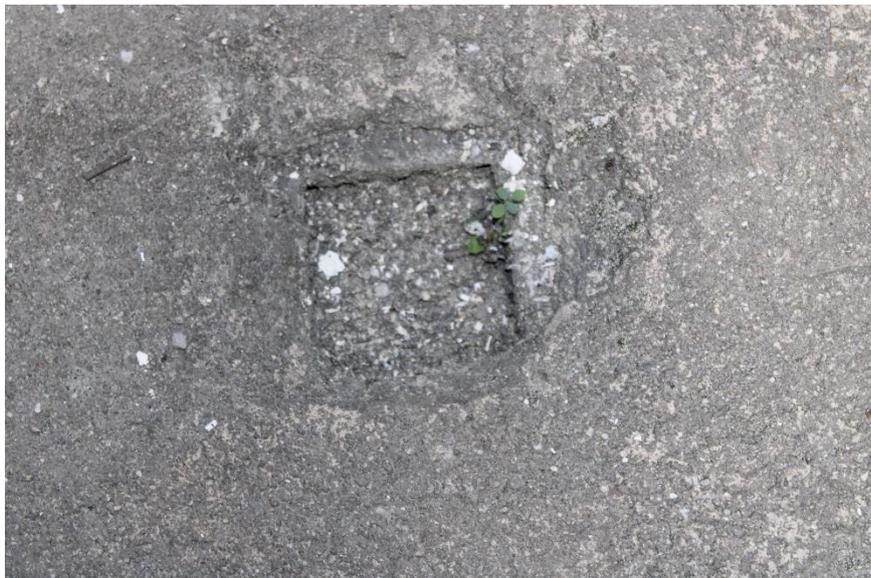
Figura 200 – Ralo obstruído – área externa 3º pavimento

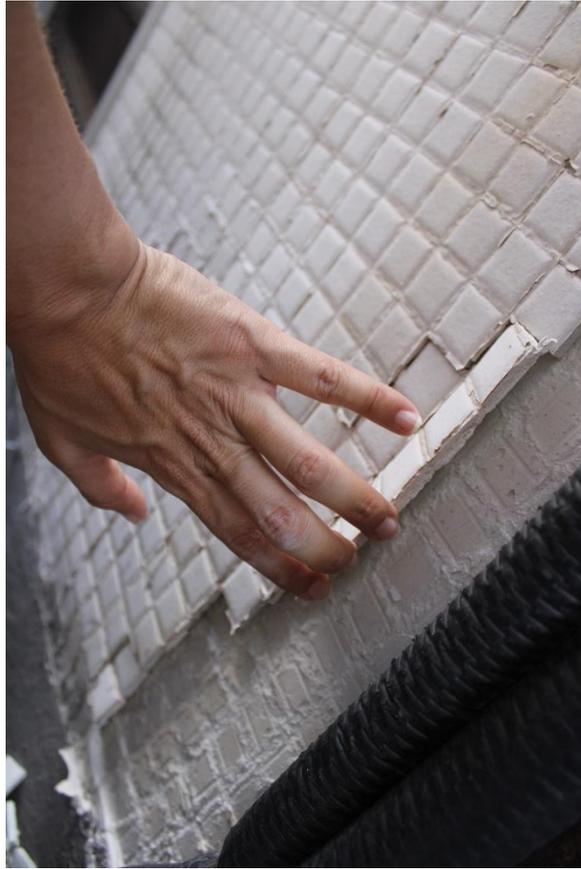
Figura 201 – Vista deslocamento do revestimento da fachada – área externa 3º pavimento

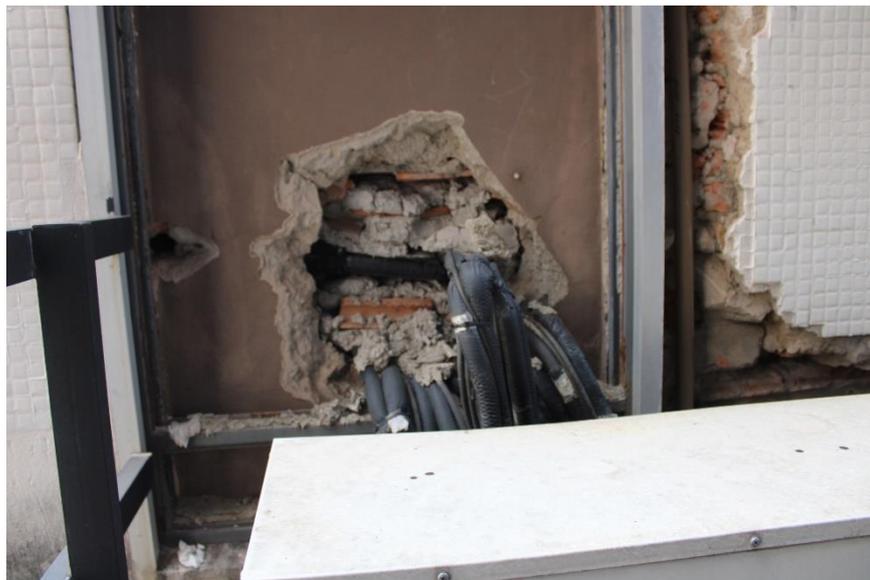
Figura 203 – Furos para passagem de tubulações sem a vedação adequada – área externa 3º pavimento

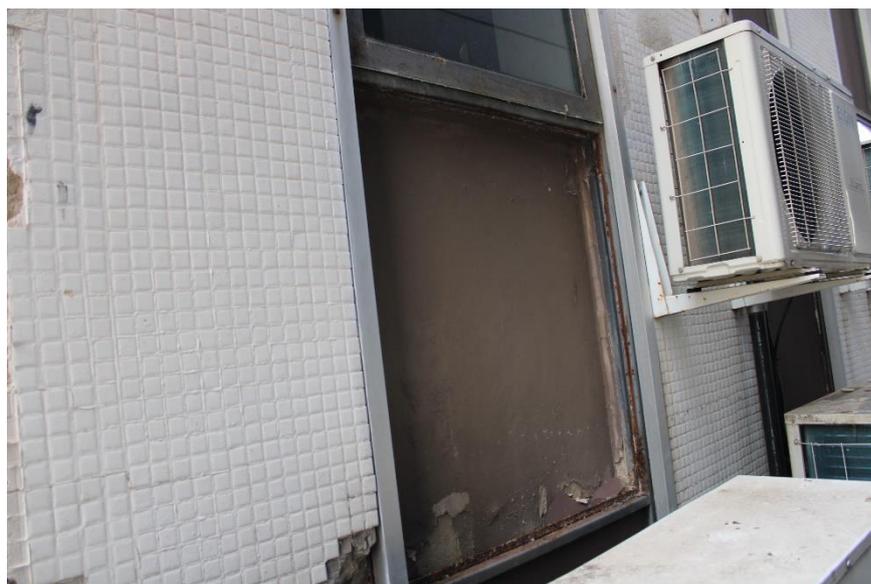
Figura 204 – Vidro de fechamento da fachada quebrado e oxidação da estrutura metálica de fixação – área externa 3º pavimento

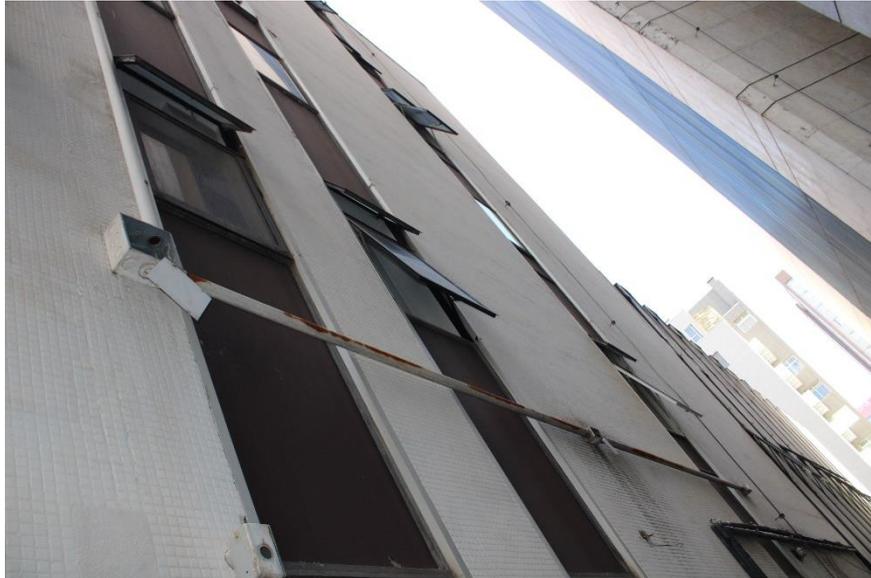
Figura 205 – Vista canaleta enferrujada e sem uso – área externa 3º pavimento
