SOCIEDADE MINEIRA DE ENGENHEIROS

PROGRAMA ORÇAMENTÁRIO 2023

NOVEMBRO / 2022

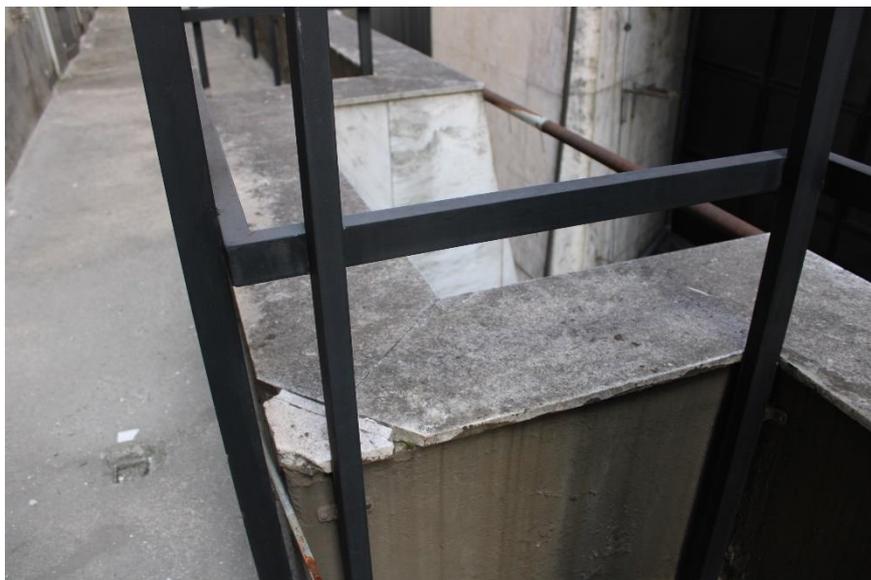
Figura 206 – Vista guarda-corpo danificado – área externa 3º pavimento

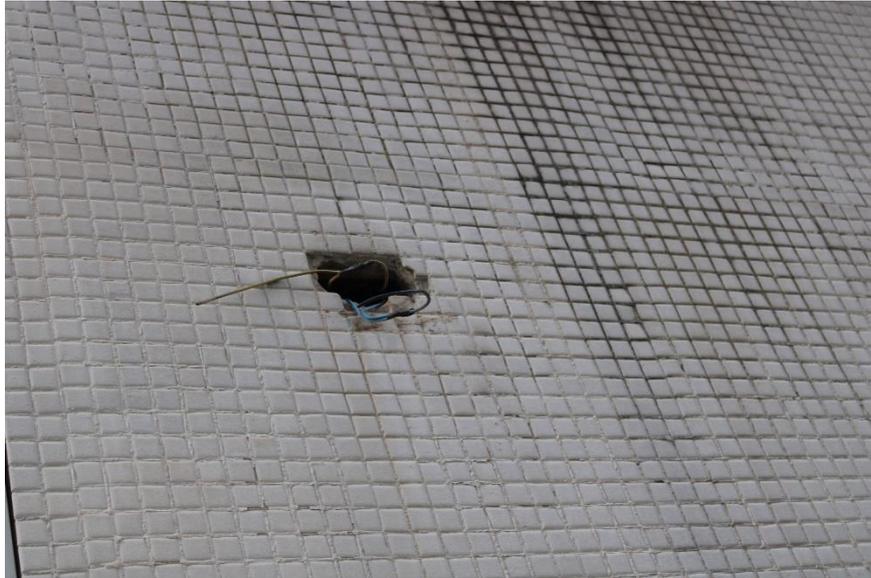
Figura 207 – Vista furo na fachada com fios expostos - área externa 3º pavimento

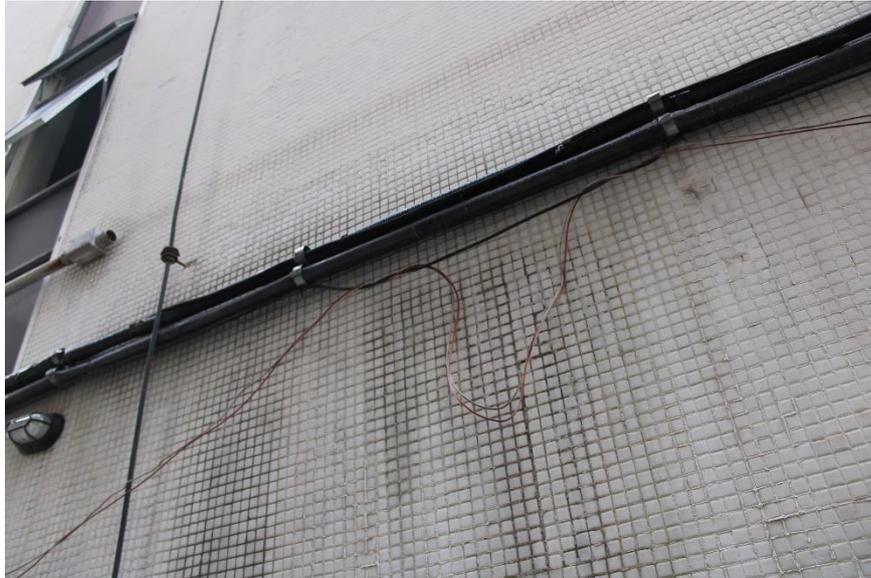
Figura 209 – Fios expostos e canaletas passando próximo ao SPDA - área externa 3º pavimento

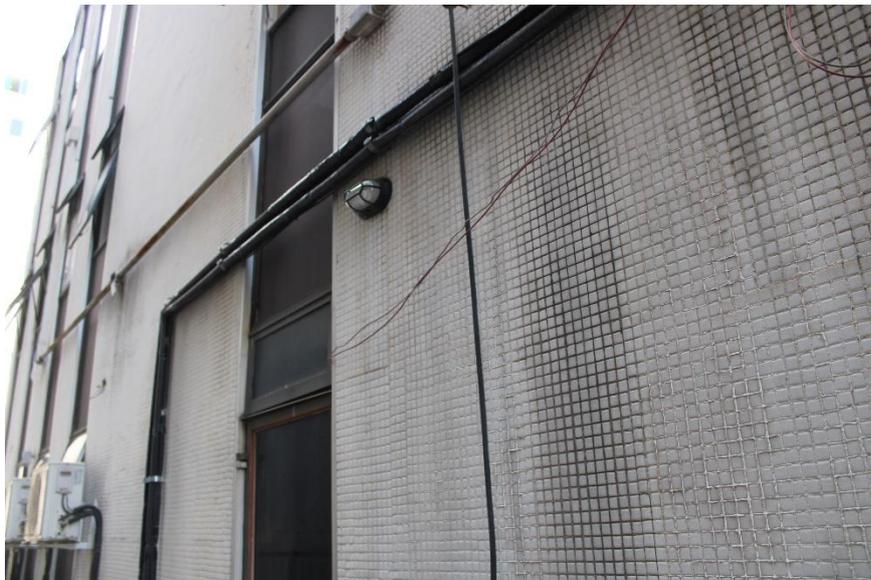
Figura 210 - Fios expostos e canaletas passando próximo ao SPDA - área externa 3º pavimento

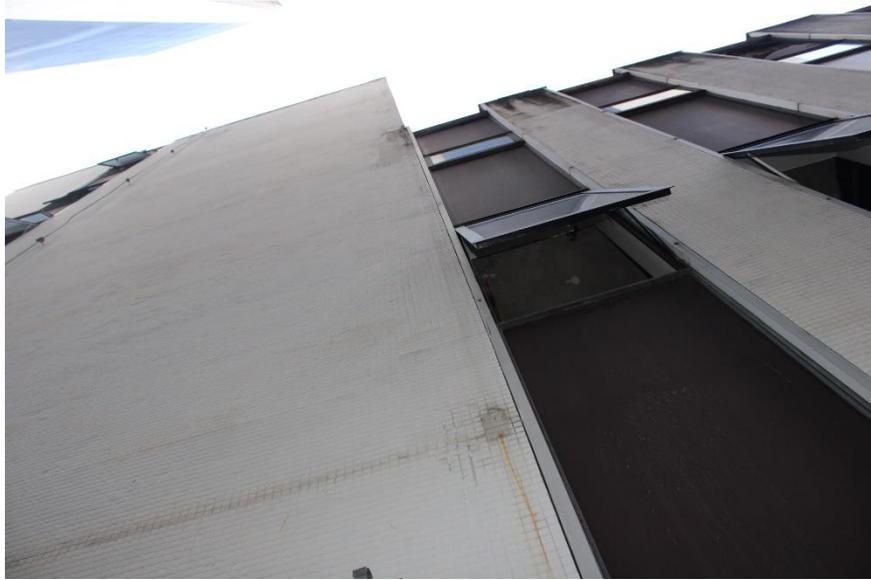
Figura 211 – Fachada apresentando sujidades – área externa 3º pavimento

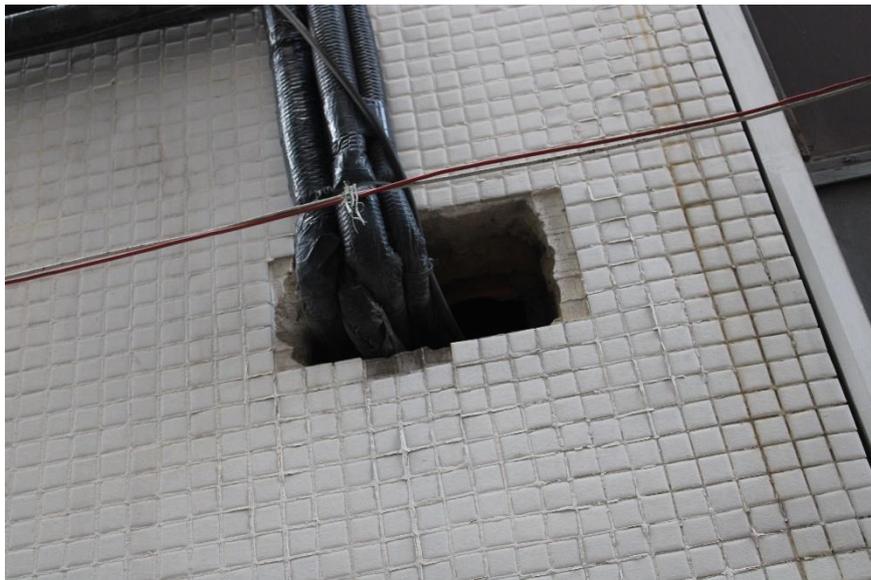
Figura 212 – Vista abertura na fachada – área externa 3º pavimento

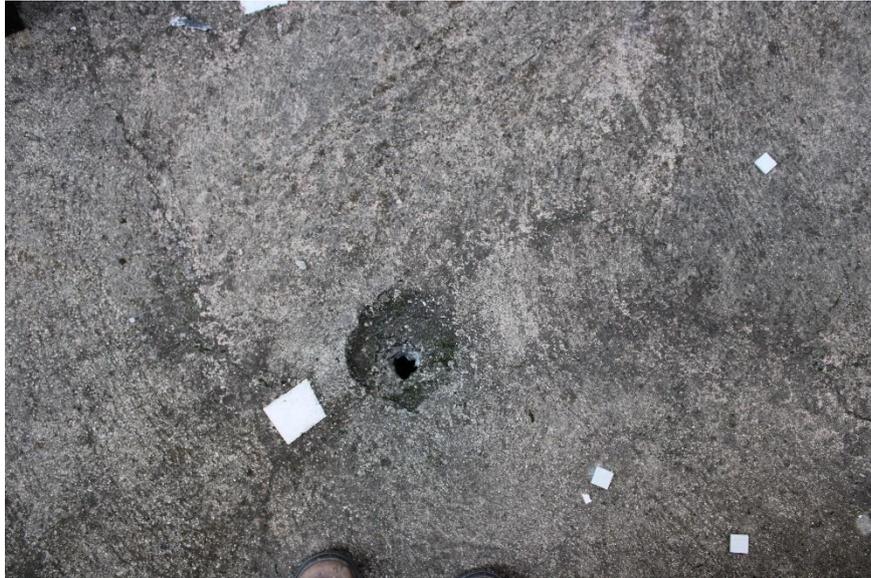
Figura 213 – Possivelmente um ponto de ralo obstruído– área externa 3º pavimento

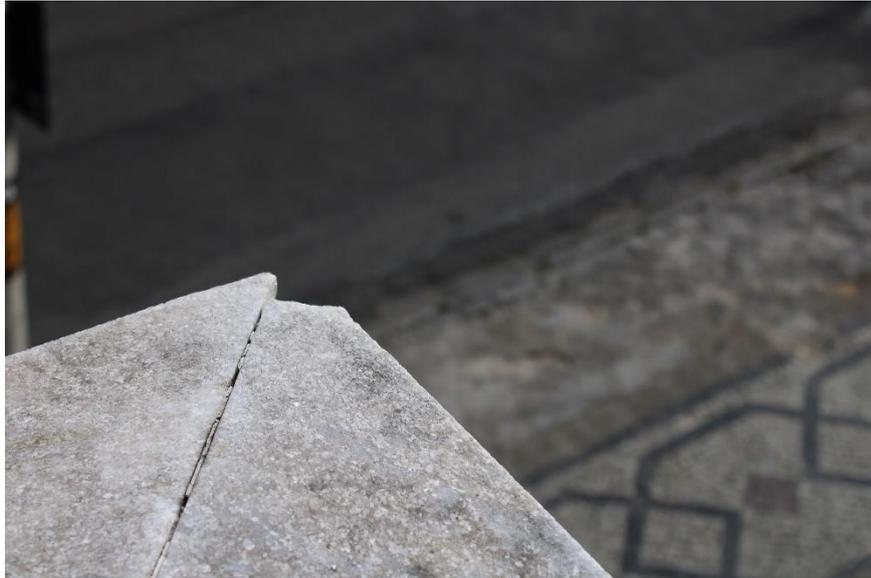
Figura 215 – Peitoril quebrado – área externa 3º pavimento

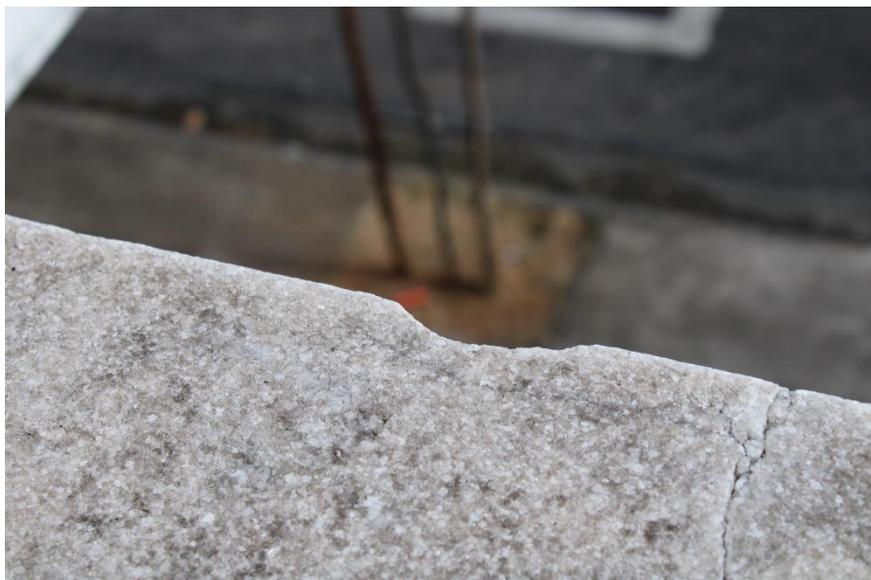
Figura 216 - Peitoril quebrado – área externa 3º pavimento

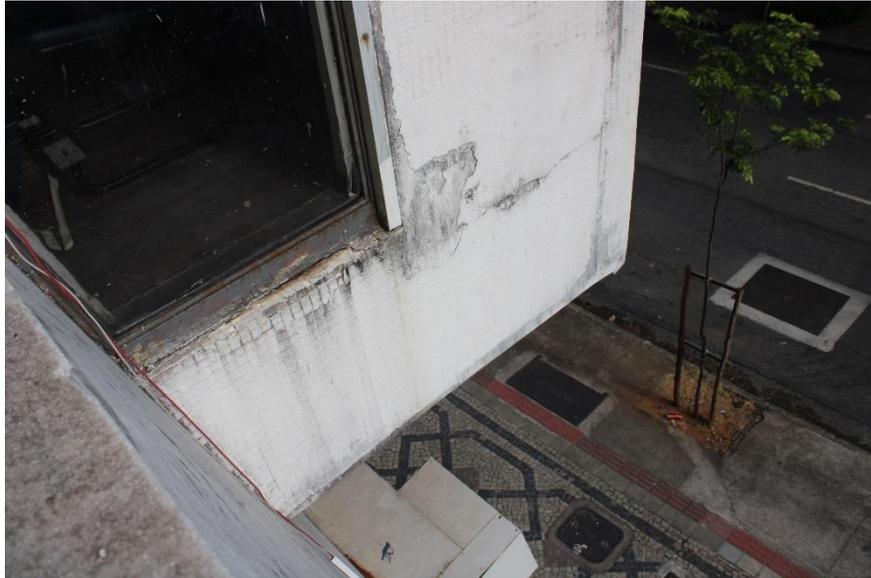
Na fachada encontramos algumas trincas e fissuras, trechos sem pastilhas, manchas de umidade, buracos sem fechamento adequado, falta de vidros ou vidros quebrados nos detalhes arquitetônicos da fachada e sujidades no revestimento.

Figura 217 – Vista fachada lateral e esquadria metálica oxidada

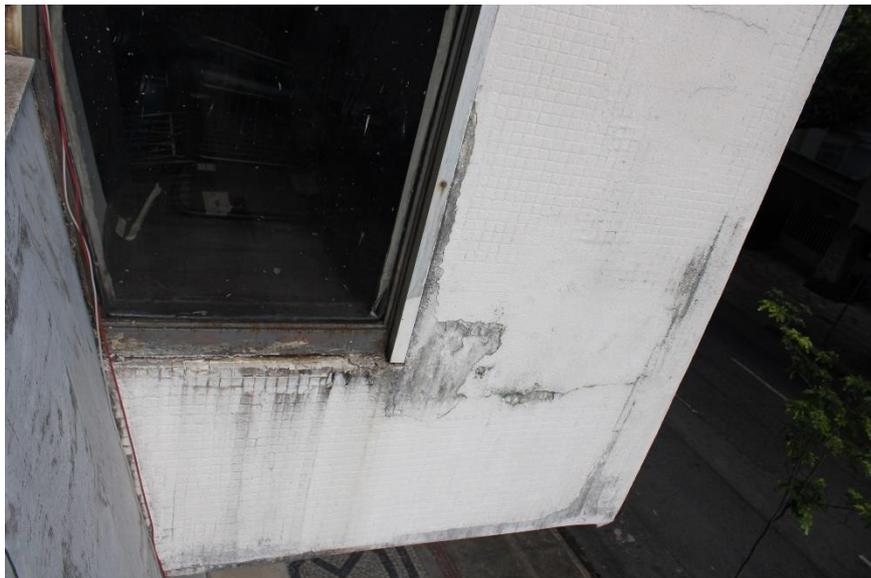
Figura 218 - Vista fachada lateral e esquadria metálica oxidada

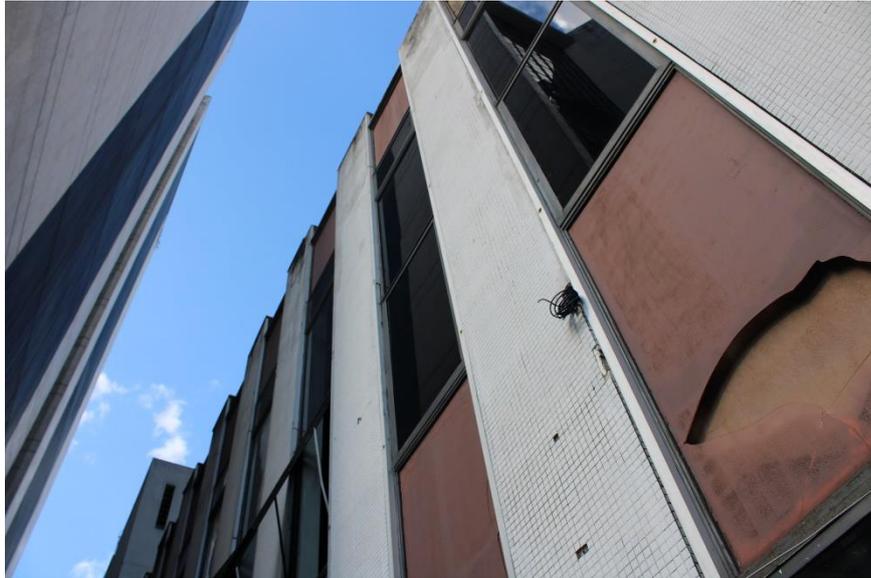
Figura 221 – Vidro quebrado, pontos sem revestimento na fachada lateral direita e fios expostos

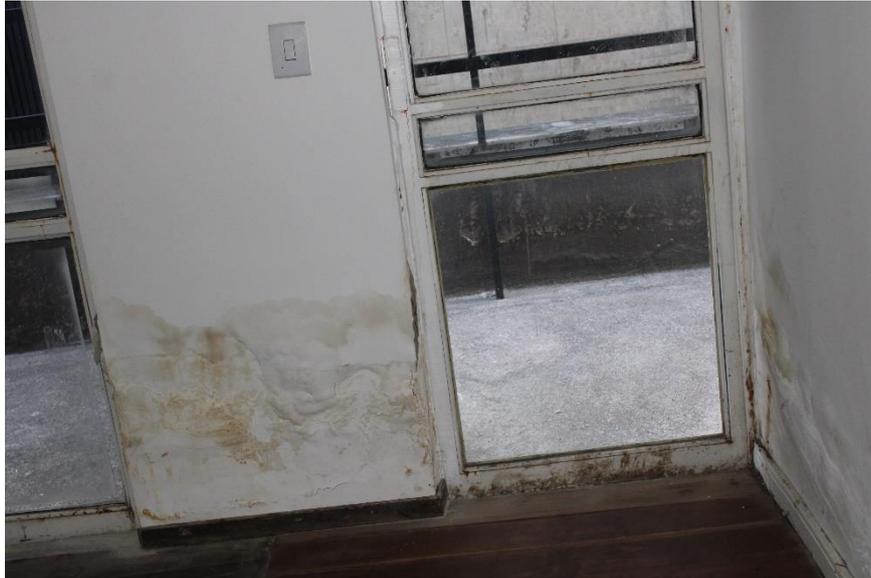
Figura 225 – Vista manchas de umidade na base da parede e oxidação da esquadria metálica – 2º pavimento

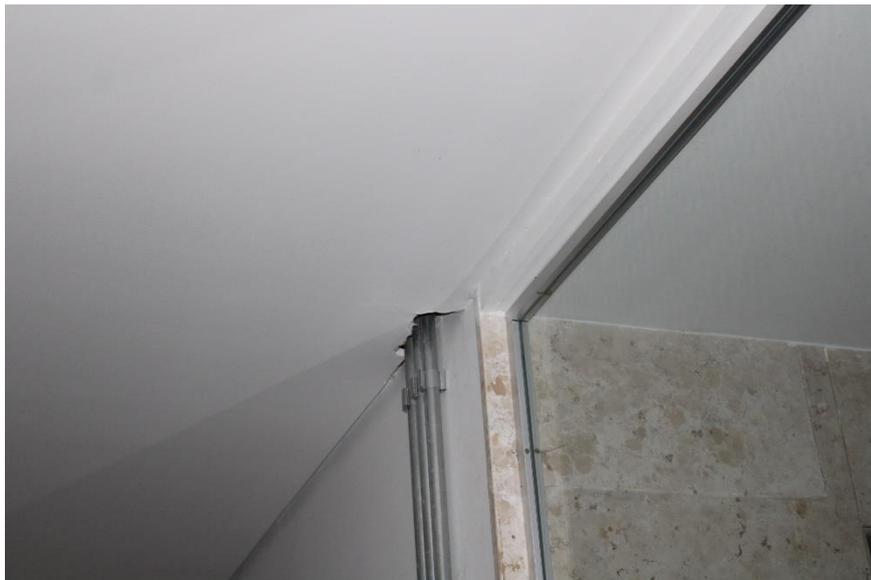
Figura 226 – Furo no forro de gesso- 2º pavimento

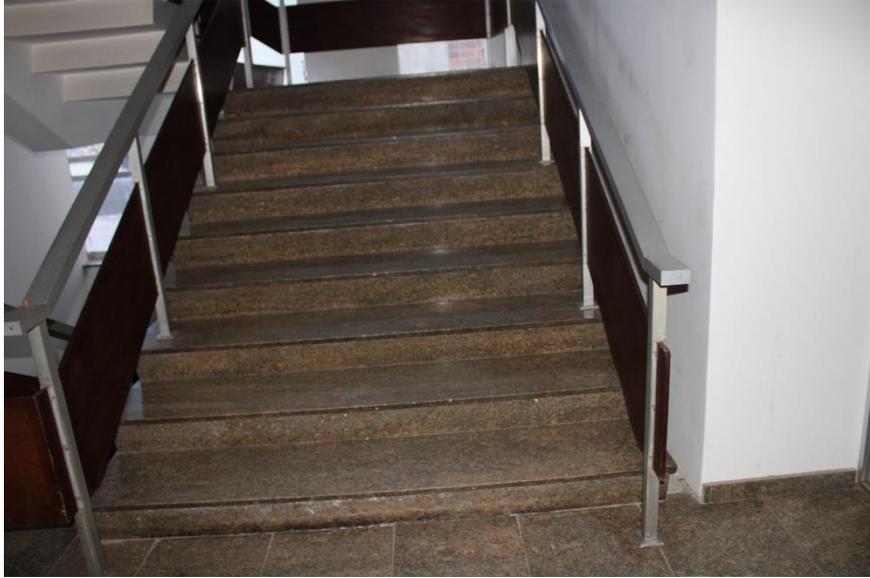
Figura 227 – Escada sem proteção antiderrapantes – 2º pavimento

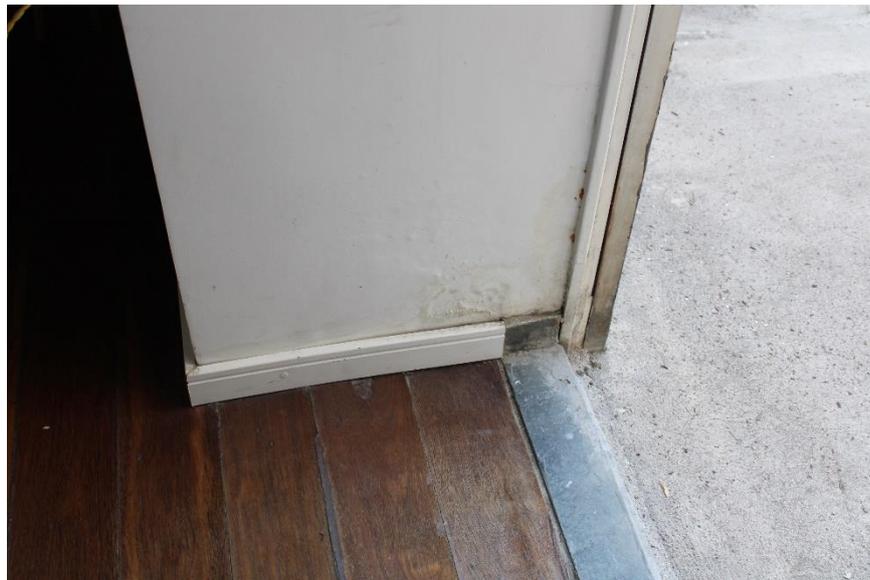
Figura 228 – Empolamento da pintura e manchas de umidade na base da parede – 2º pavimento

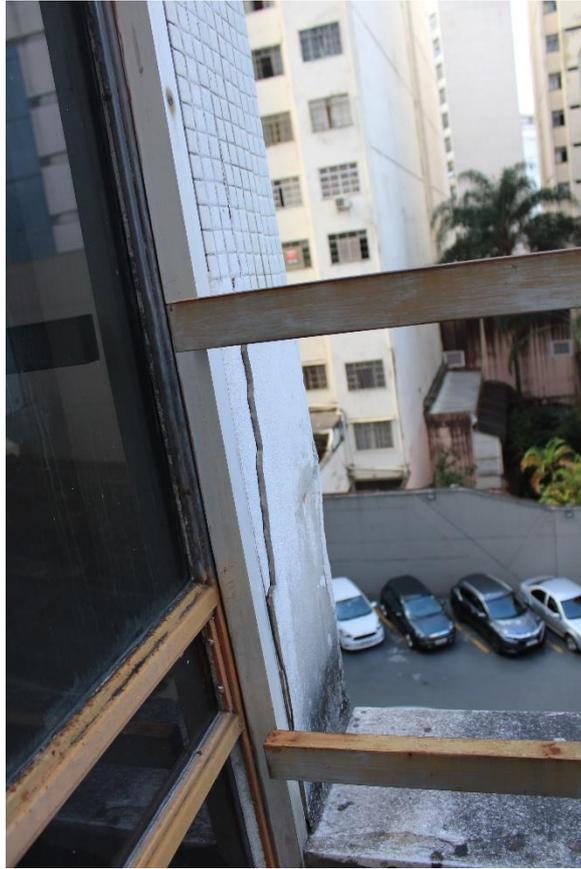
Figura 229 – Deslocamento de massa iminente da fachada fundos – 2º pavimento

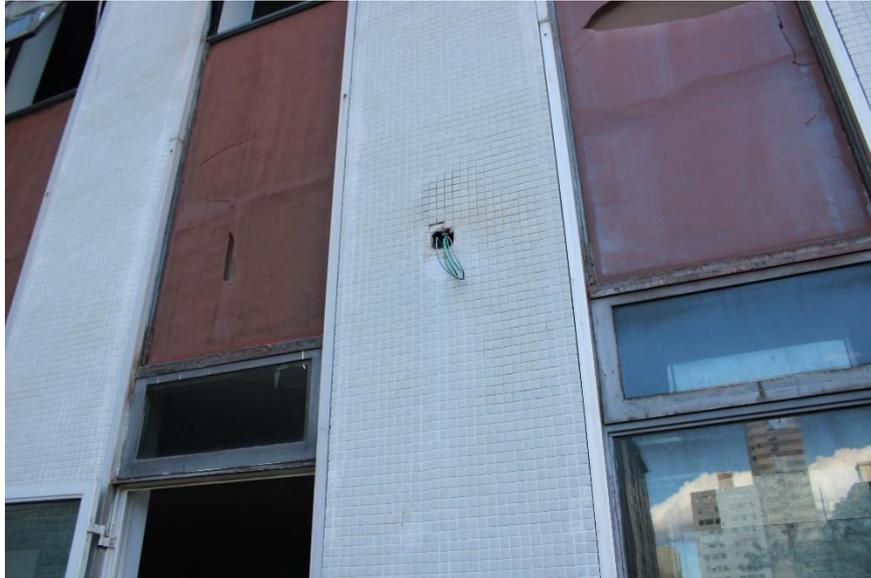
Figura 231 – Fios elétricos expostos - 2º pavimento

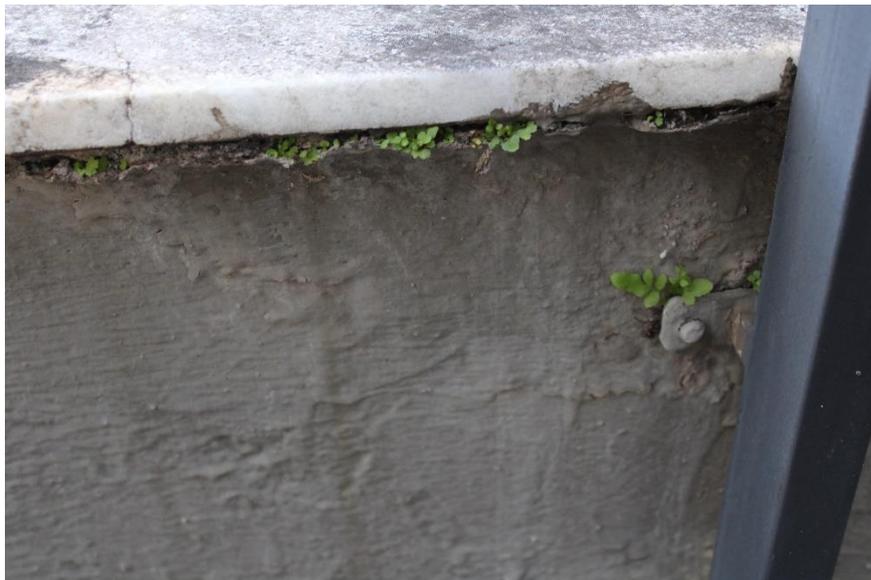
Figura 232 – Vegetação atrás da manta líquida no guarda-corpo – 2º pavimento

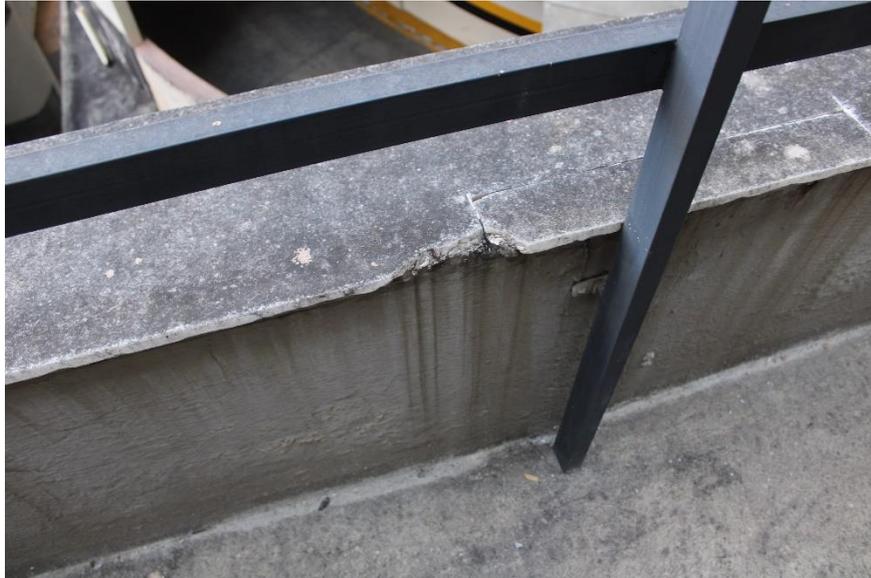
Figura 233 – Peitoril danificado – 2º pavimento

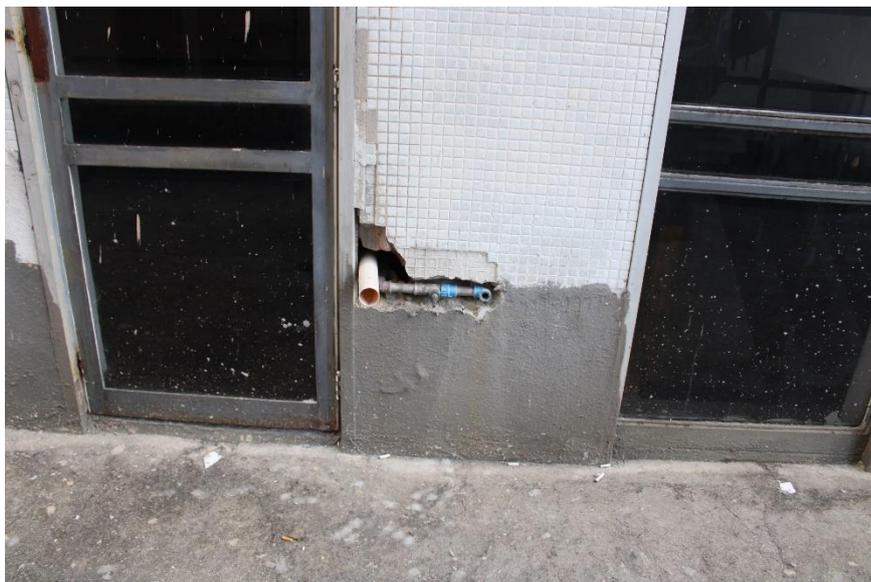
Figura 234 – Tubulação aparente sem o devido fachada – 2º pavimento

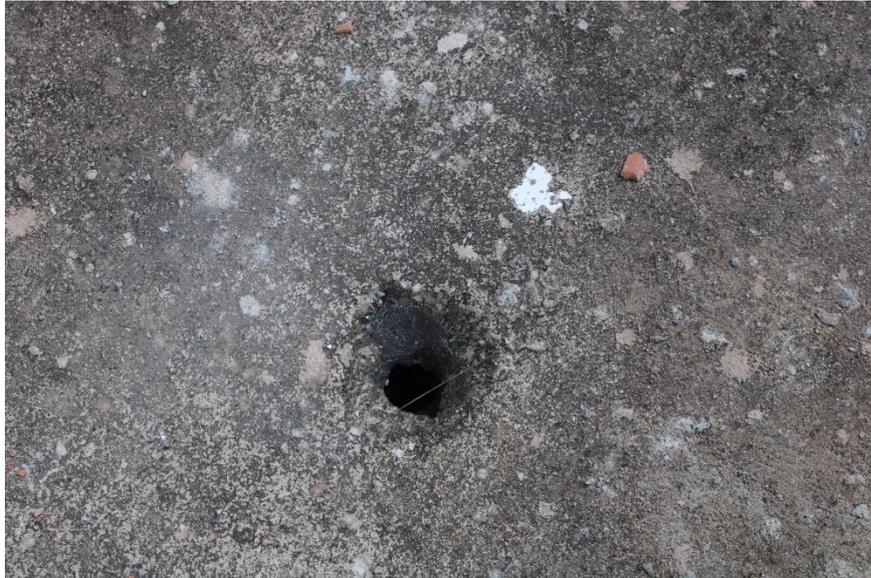
Figura 235 – Ralo sem vedação adequada – 2º pavimento

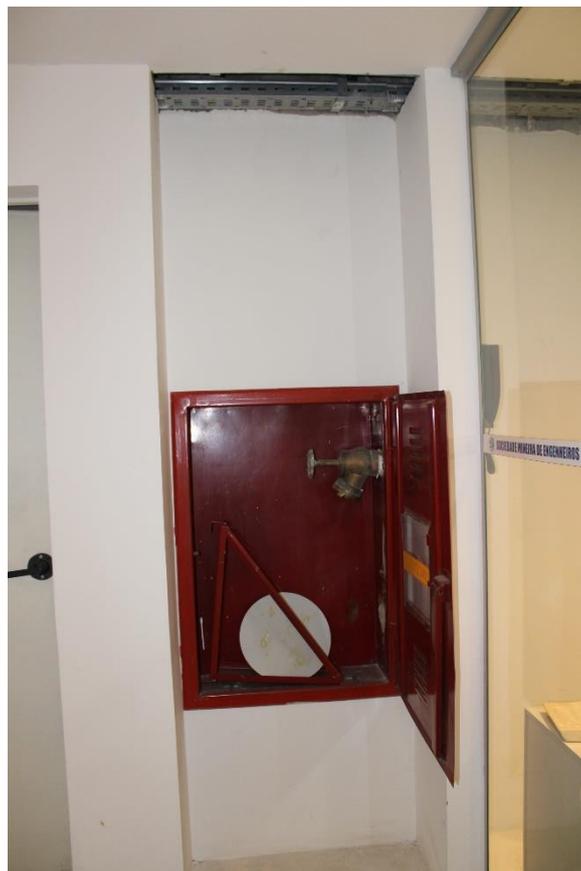
Figura 238 – Caixa de hidrante sem mangueira – 1º pavimento

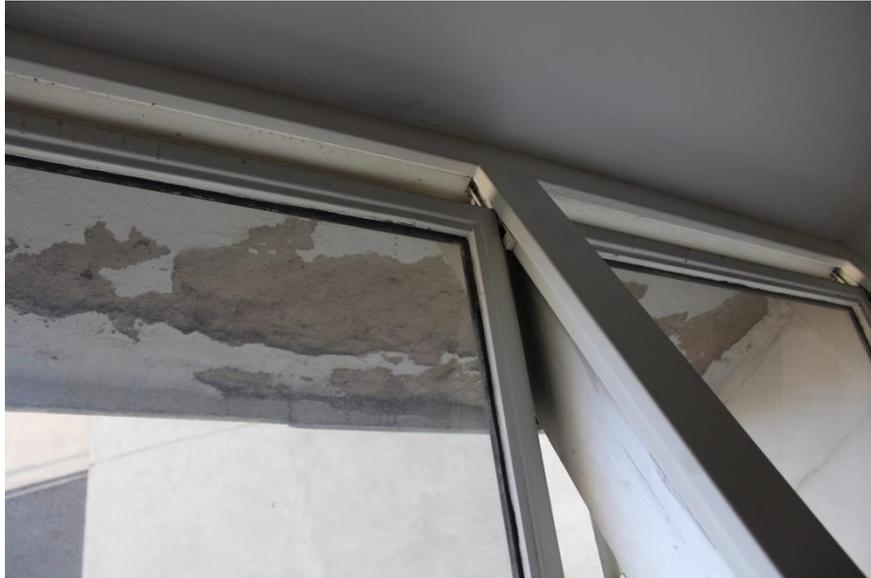
Figura 239 – Deslocamento de massa – beiral 1º pavimento

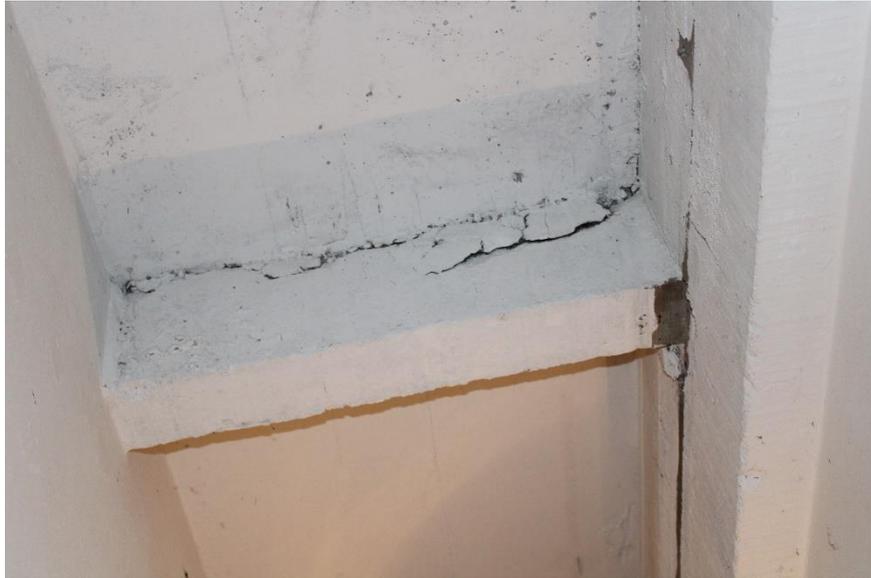
Figura 241 – Descolamento de massa da viga – anexo 1º pavimento

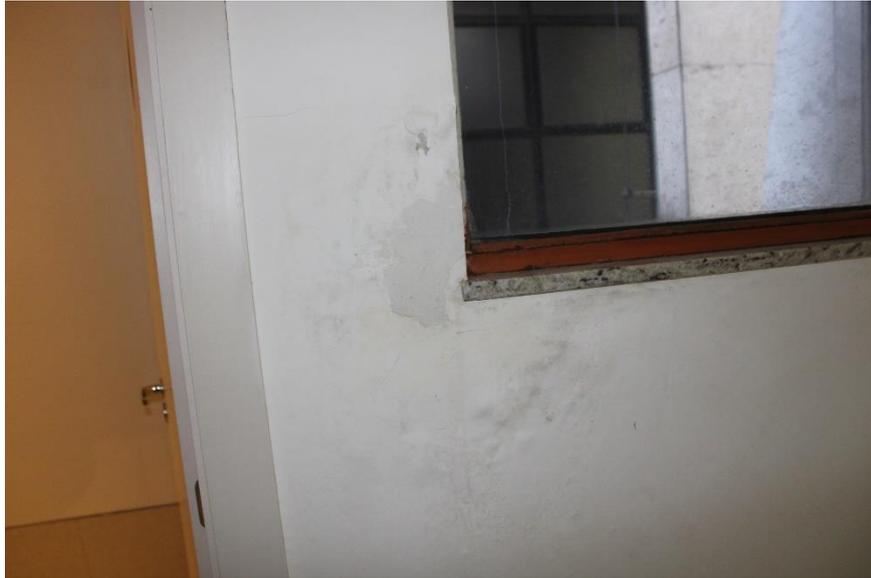
Figura 242 – Manchas de umidade e empolamento de pintura – 1º pavimento (sala secretária)

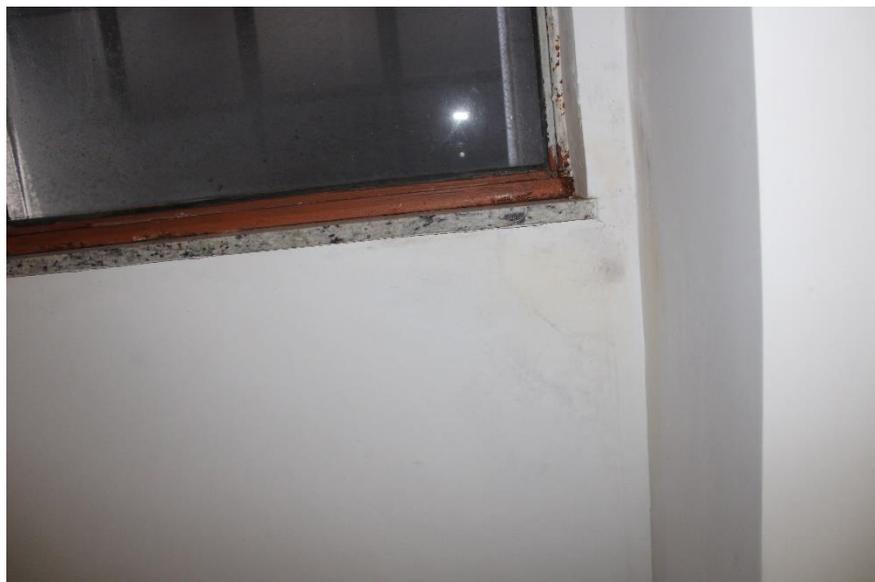
Figura 243 - Manchas de umidade e empolamento de pintura – 1º pavimento

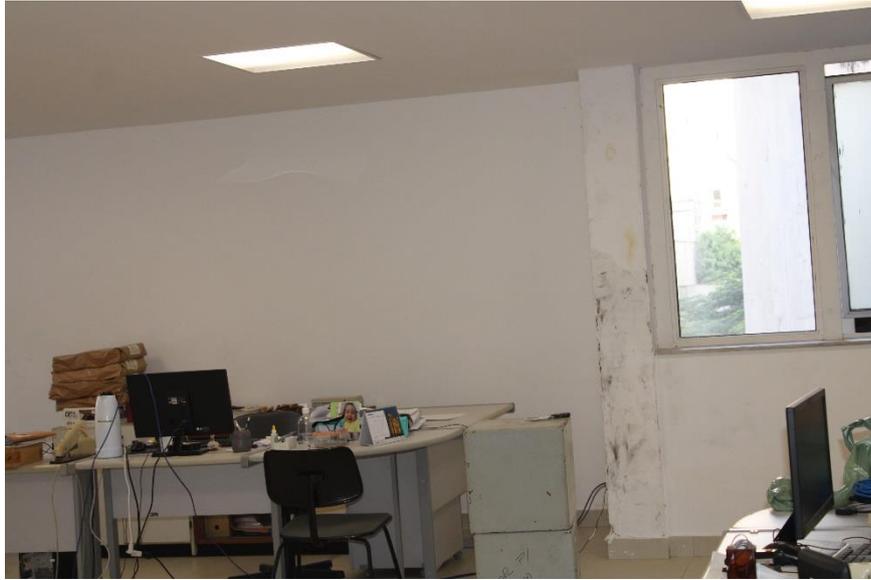
Figura 246 – Manchas de umidade na parede – 1º pavimento (sala Fabíola)

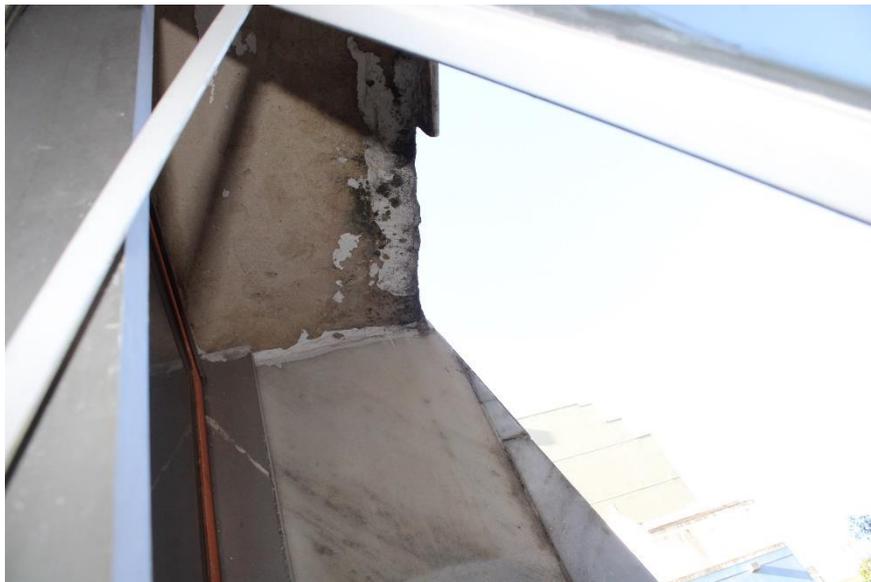
Figura 247 – Manchas de umidade no beiral – 1º pavimento

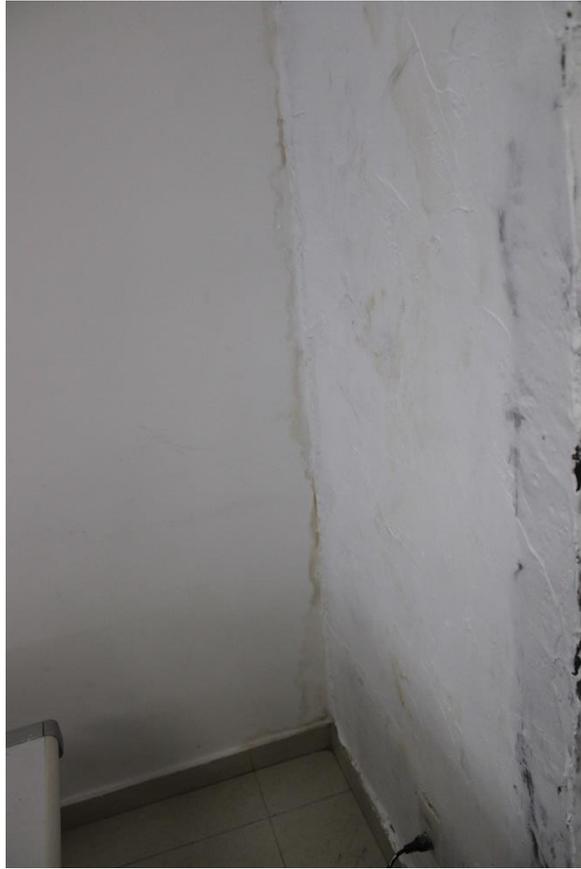
Figura 248 – Manchas de umidade na parede – 1º pavimento

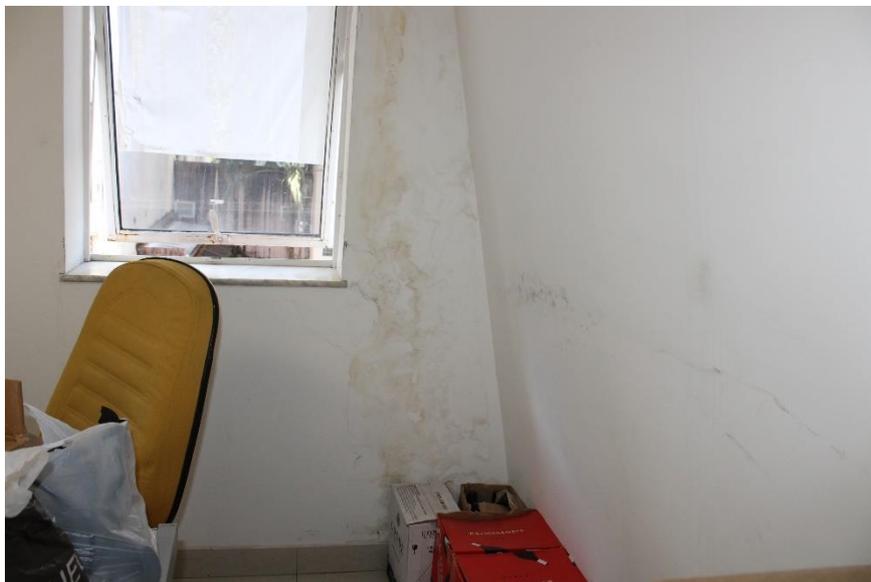
Figura 249 - Manchas de umidade na parede – 1º pavimento

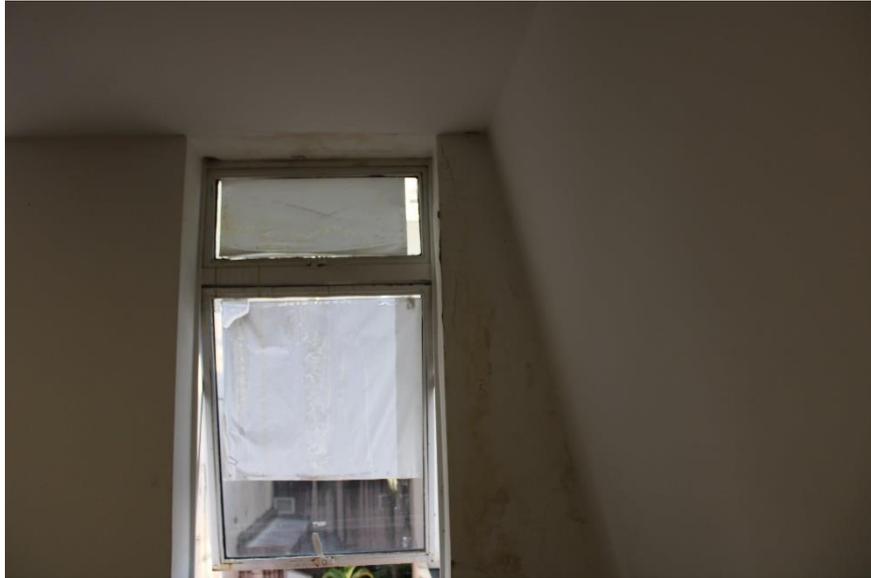
Figura 250 - Manchas de umidade na parede – 1º pavimento

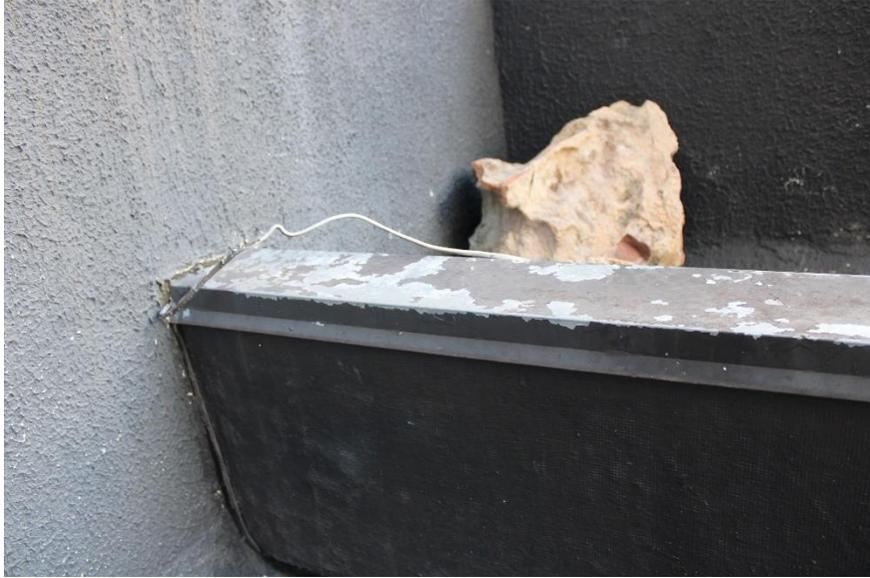
Figura 258 – Fio exposto sobre o guarda-corpo – área externa fundos

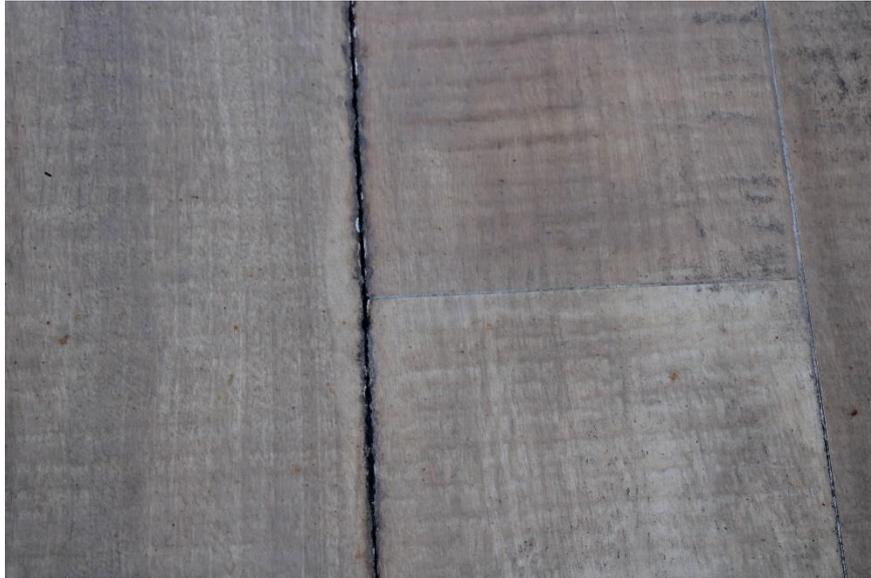
Figura 259 – Eflorescência no piso – área externa fundos

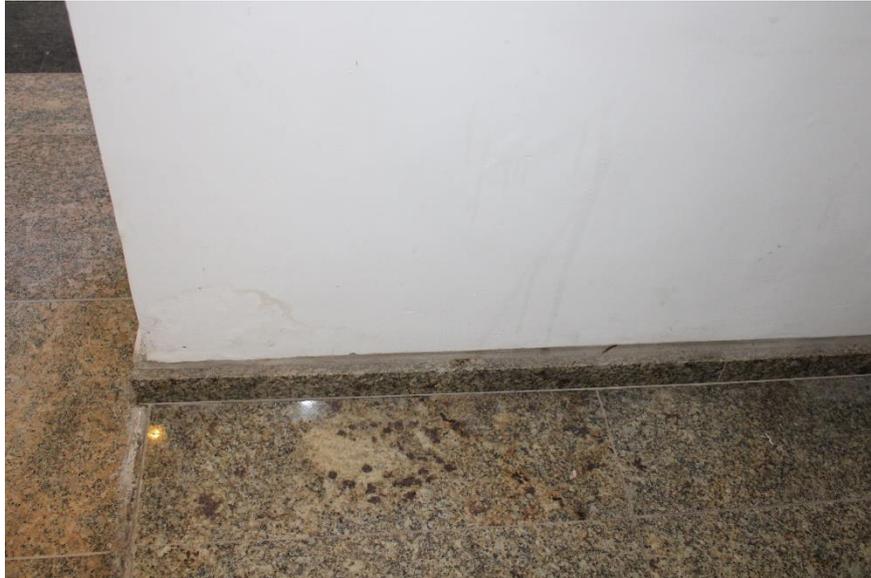
Figura 271 – Evidências de umidade na base da parede a o lado da escada de acesso ao primeiro pavimento

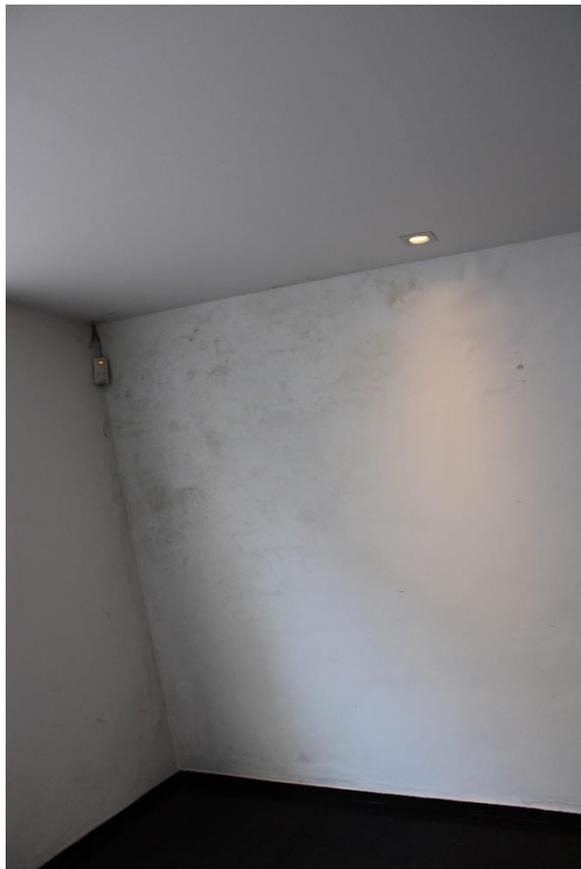
Figura 272 – Mancha de umidade na base da parede- pavimento térreo

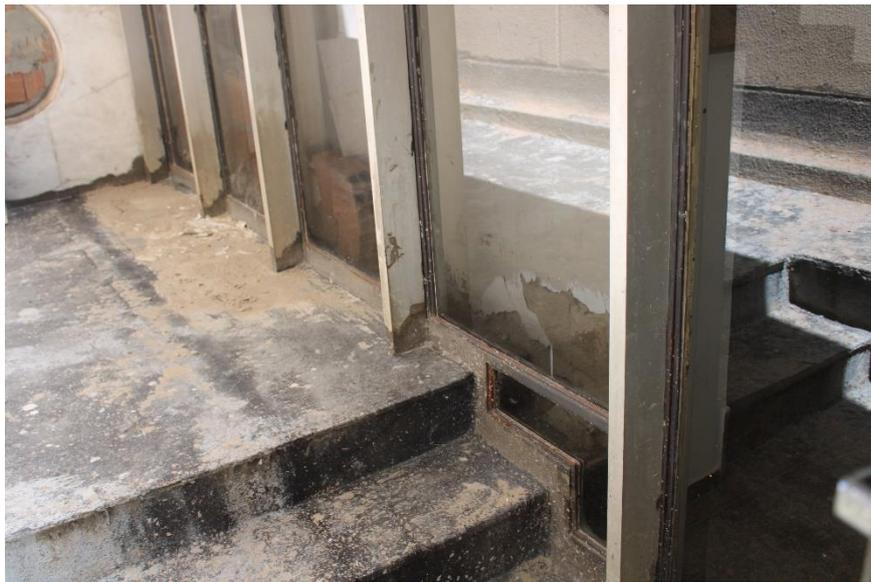
Após o teste de estanqueidade concluímos que os vazamentos relatados que chegam até o 3º pavimento não são provenientes do telhado, mas sim das áreas externas, janelas, portas e fachadas. A fachada apresentou buracos e esquadrias sem vedação adequada que propiciam a entrada de água na edificação. É importante ressaltar que algumas esquadrias estão sem fechamento e com pontos de oxidação.

Figura 278 – Janelas na fachada sem a vedação adequada e estruturas metálicas com pontos de oxidação

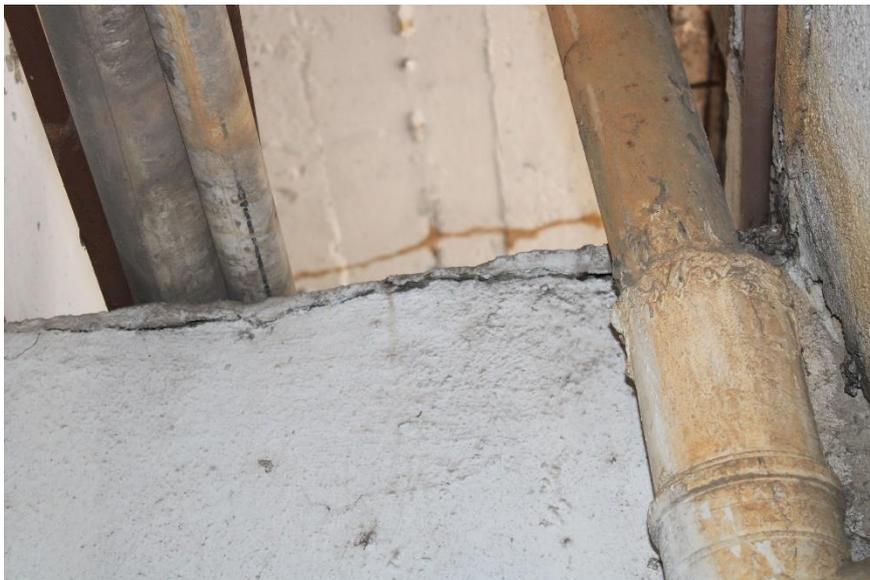
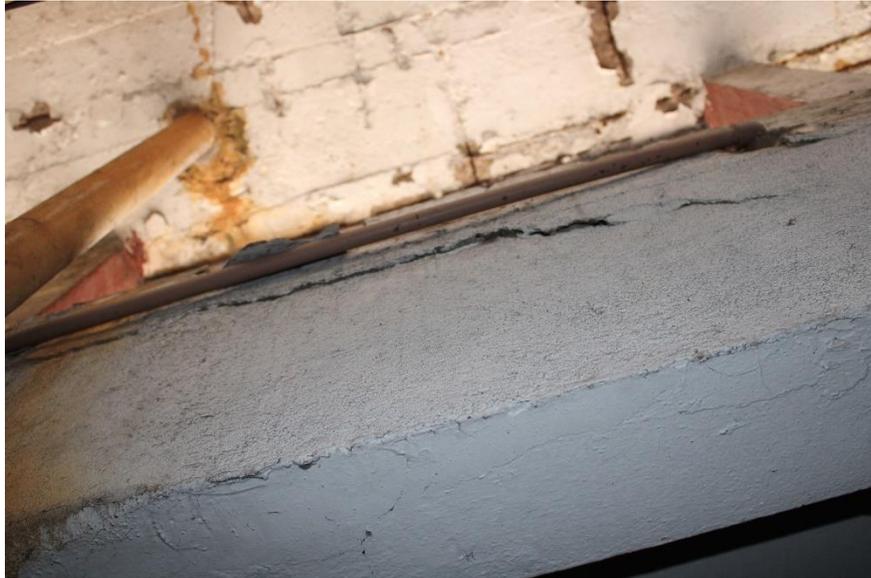
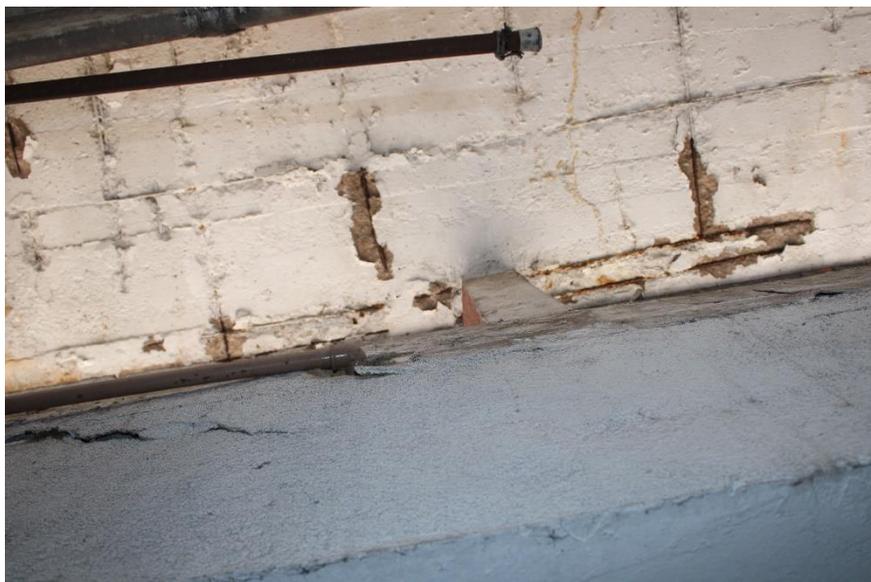
Figura 289 – Vista trinca no topo da viga – garagem

Figura 290 – Detalhe figura 289

Figura 291 – Detalhe figura 289

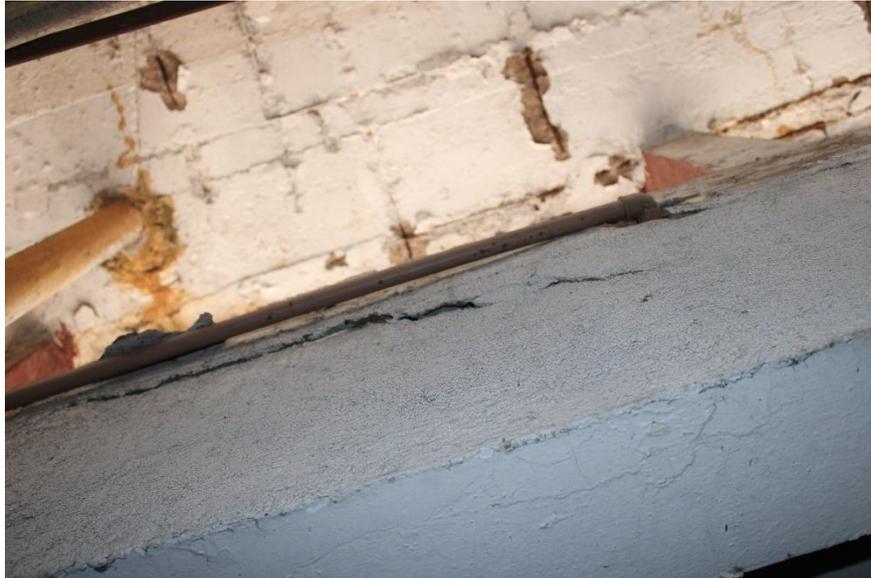
Na garagem identificamos pontos de infiltração, deslocamento de reboco, armadura exposta, descascamento de pintura, desgaste no piso de concreto.

Figura 292 – Ferragem exposta no fundo da laje do jardim – garagem

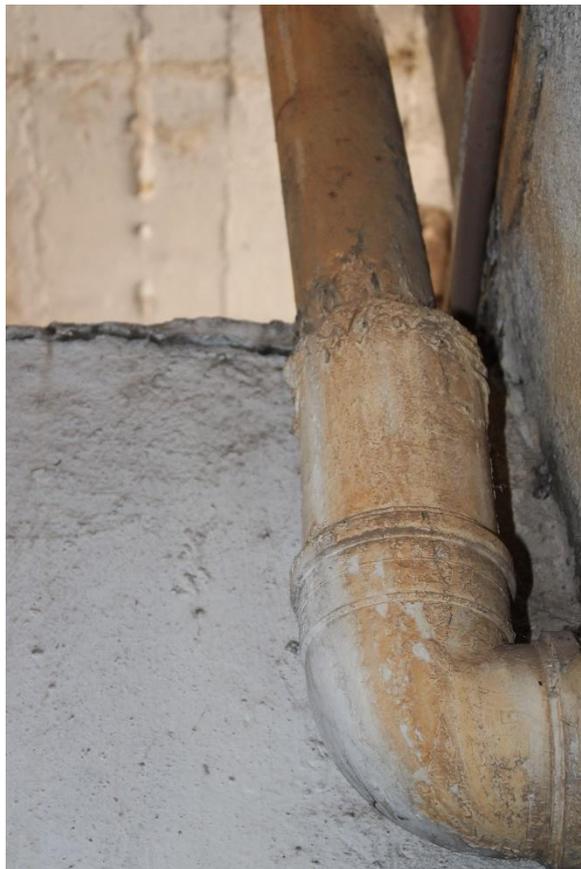
Figura 295 – Trinca no fundo da viga

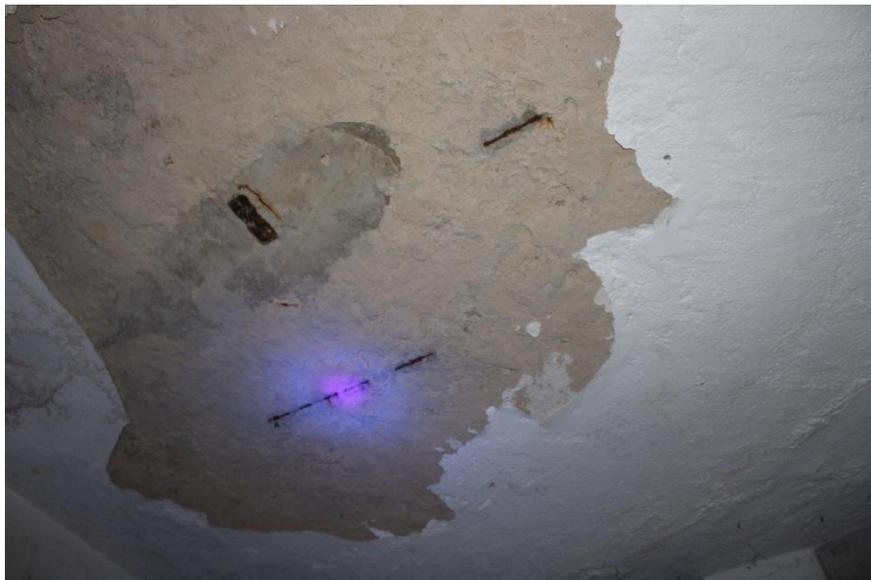
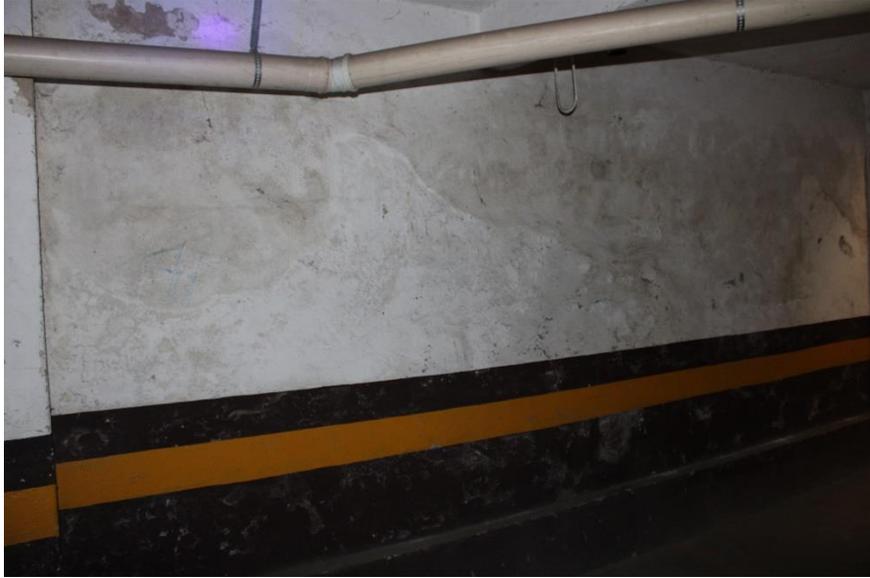
Figura 299 – Ferragem exposta no fundo da laje e manchas de umidade – garagem

Figura 300 – Detalhe figura 299
