SOCIEDADE MINEIRA DE ENGENHEIROS

PROGRAMA ORÇAMENTÁRIO 2023

NOVEMBRO / 2022

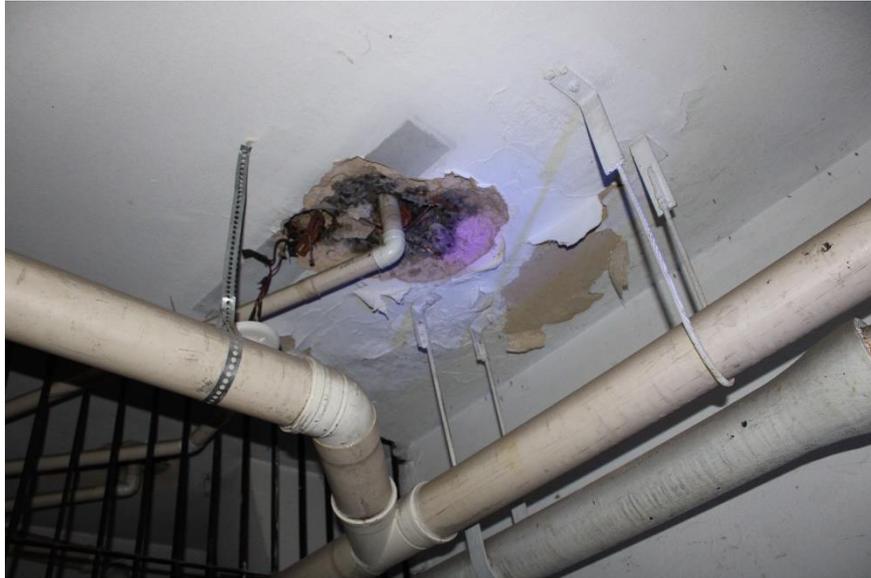
Figura 303 – Furo na laje com ferragem exposta, fios elétricos soltos e descascamento de pintura no teto – garagem

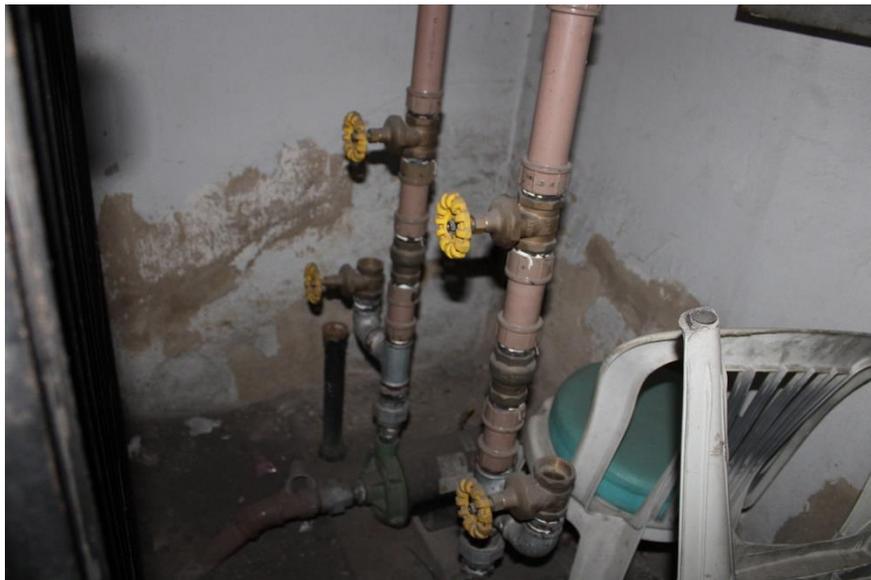
Figura 304 – Descascamento de pintura na base da parede – garagem

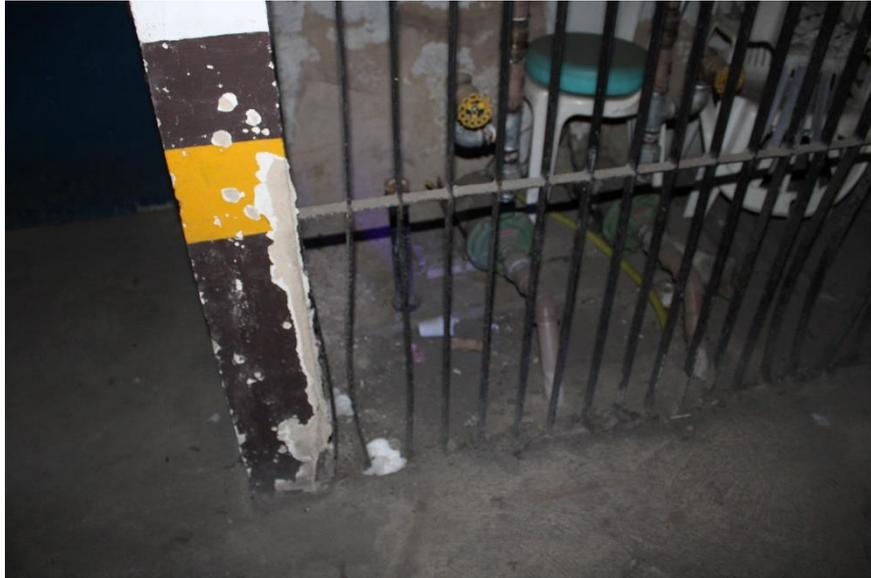
Figura 305 – Descascamento de pintura na base da parede – garagem

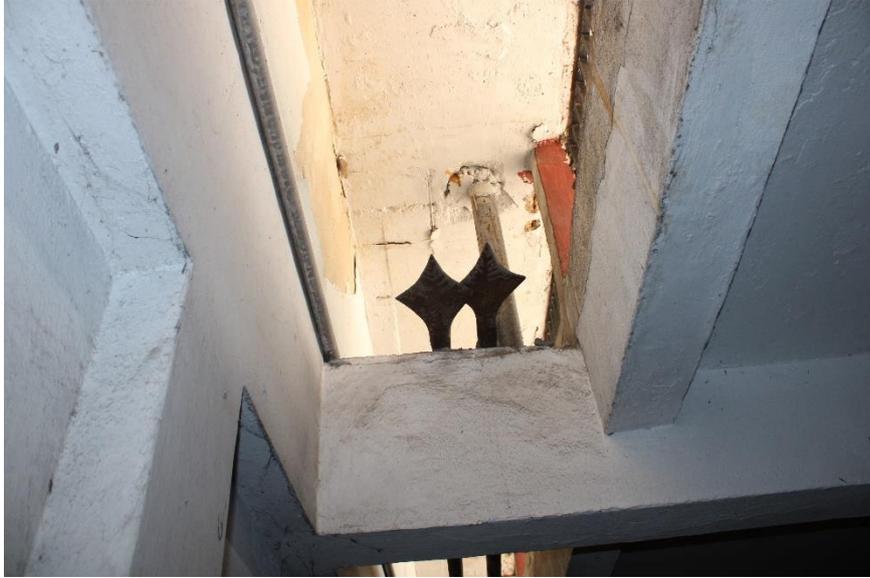
Figura 309 – Descascamento de pintura na parede

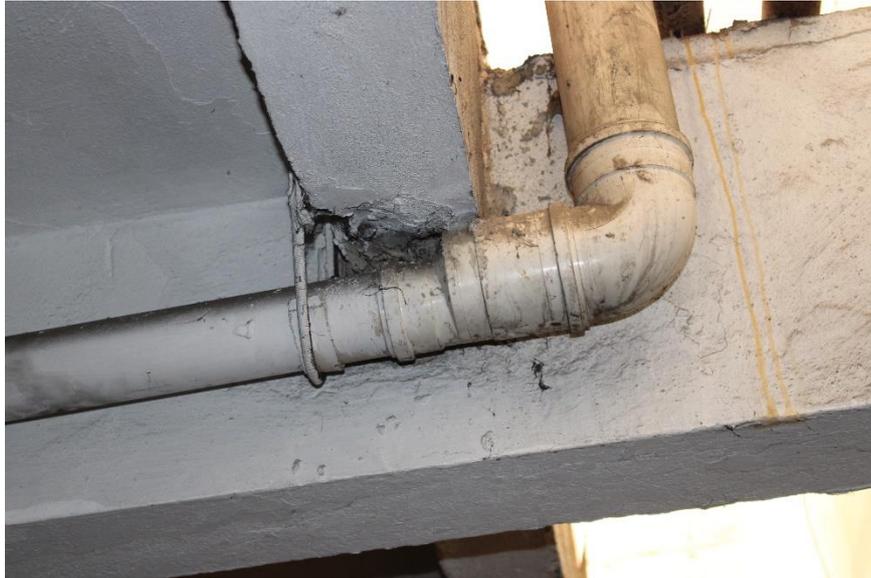
Figura 311 - Viga quebrada para passagem da tubulação - garagem

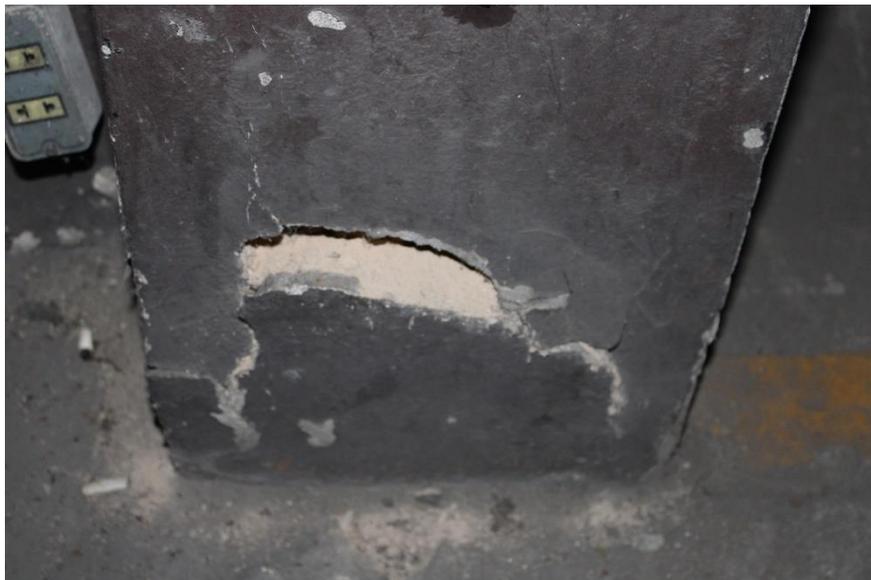
Figura 318 – Deslocamento de massa na base do pilar – garagem

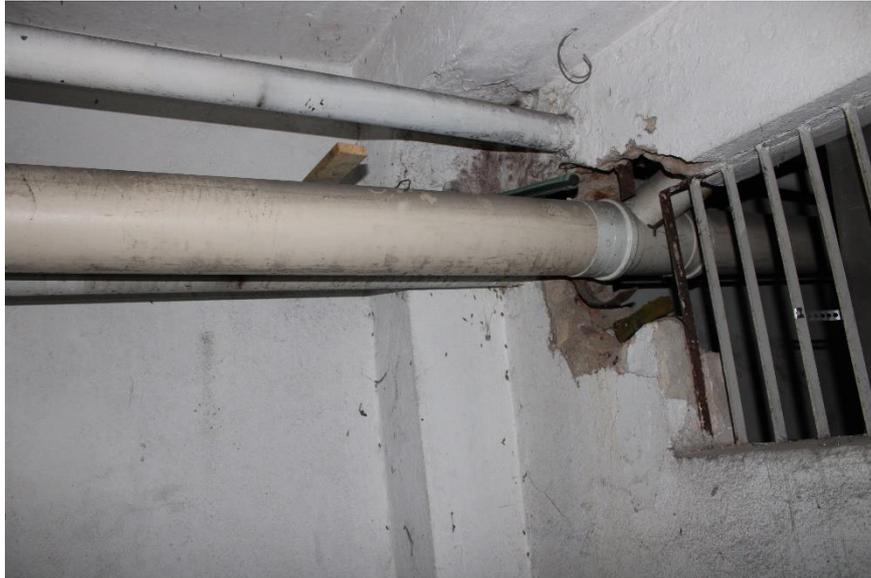
Figura 319 – Paredes quebradas para a passagem da tubulação – garagem

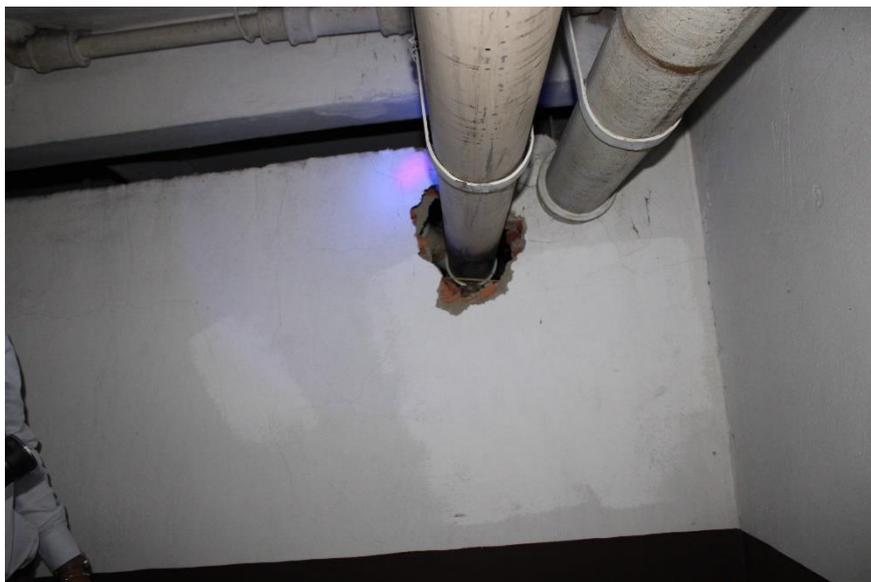
Figura 320 – Paredes quebradas para a passagem da tubulação – garagem

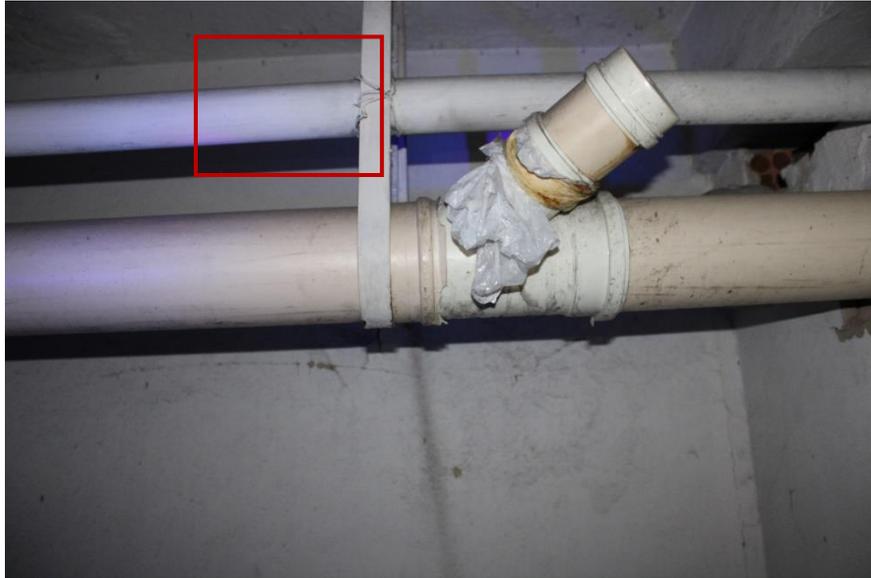
Figura 321 – Vista vedação da tubulação com sacola de plástico e fitas de sustentação presas com fios – garagem

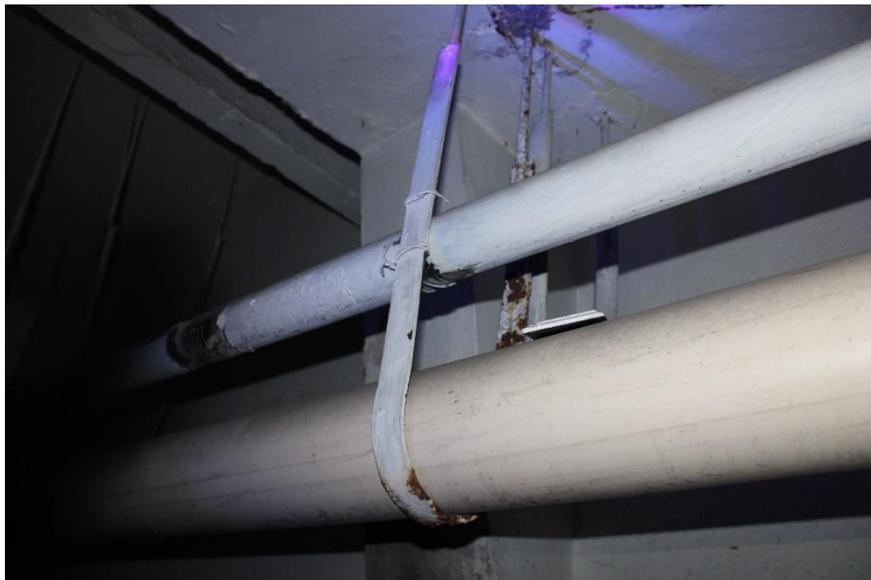
Figura 322 – Fitas oxidadas e presas com fios – garagem

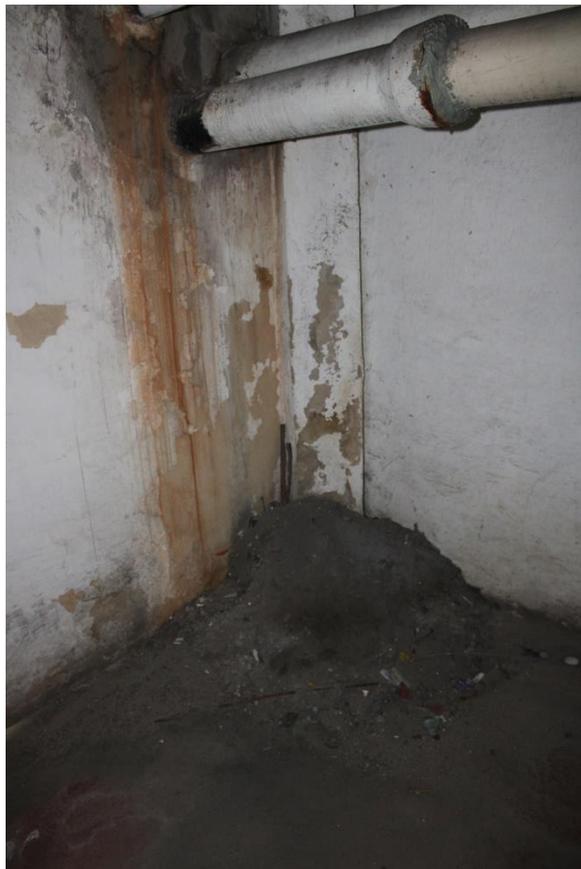
Figura 324 – Vista base da parede e tubulações com emenda utilizando durepoxi – garagem

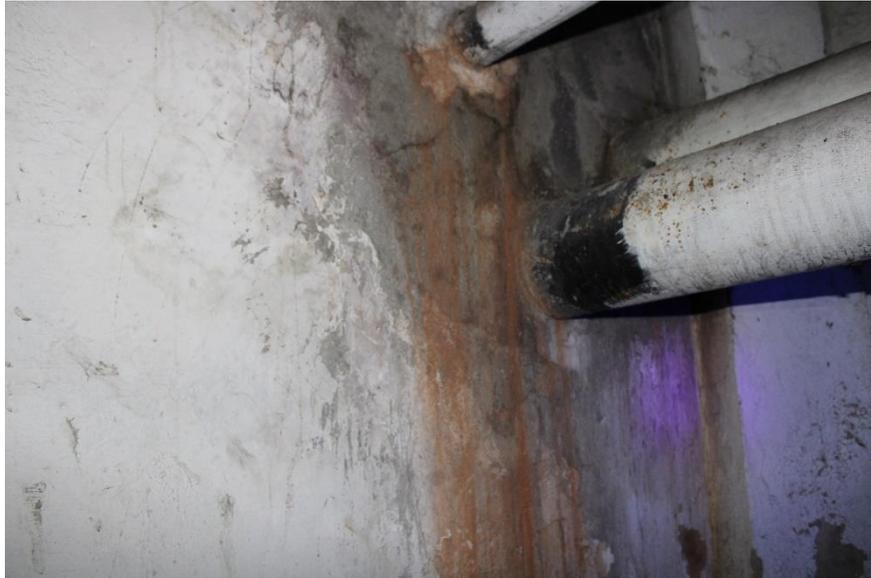
Figura 325 – Manchas de umidade pela parede - garagem

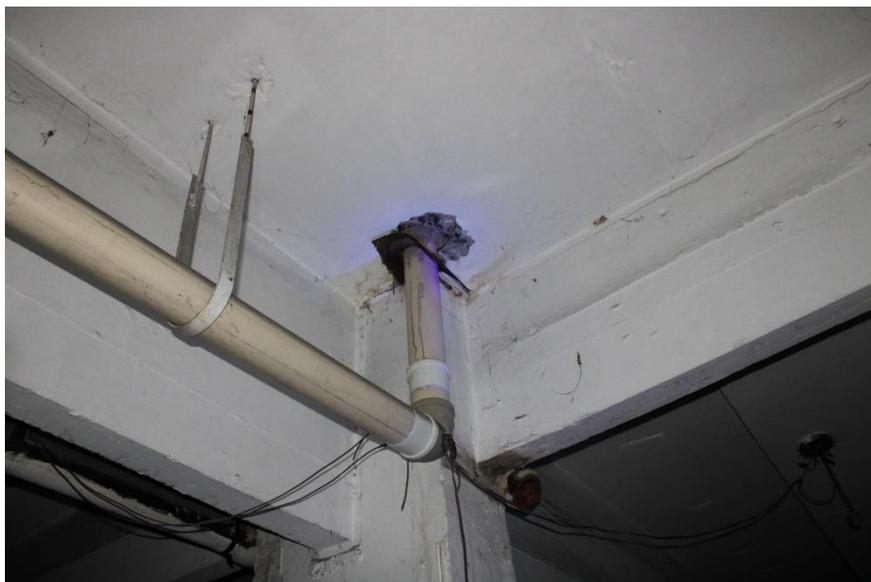
Figura 326 – Vista furo na laje para passagem de tubulação – garagem

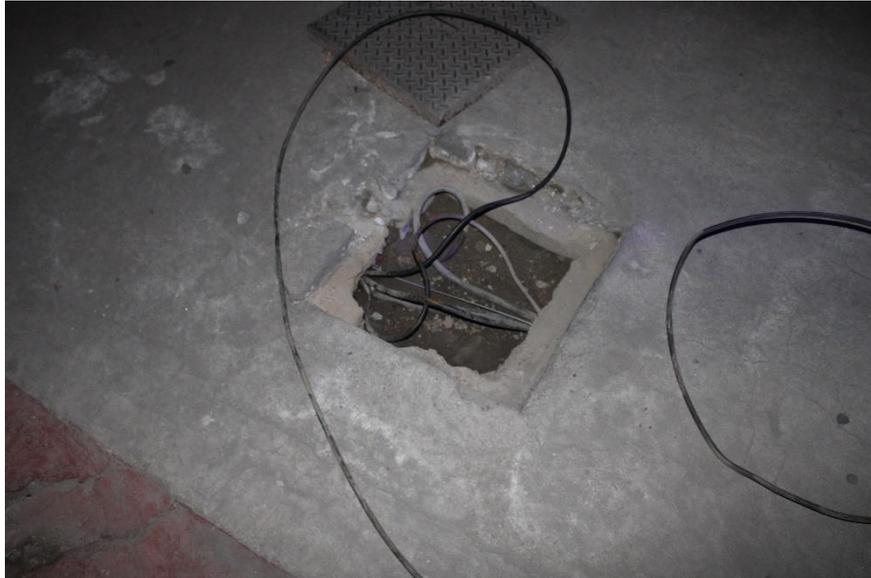
Figura 327 – Fios expostos e caixa com tampa aberta – garagem

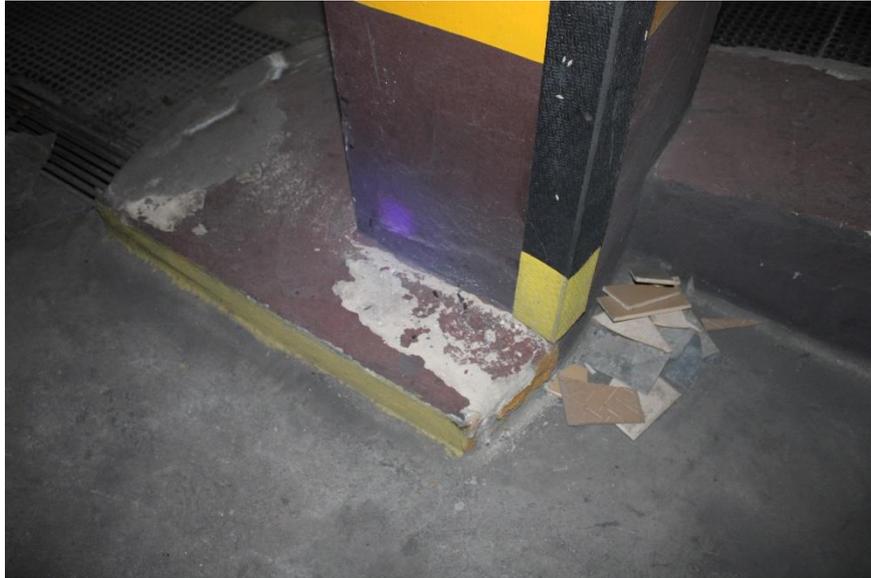
Figura 333 – Vista piso danificado – garagem

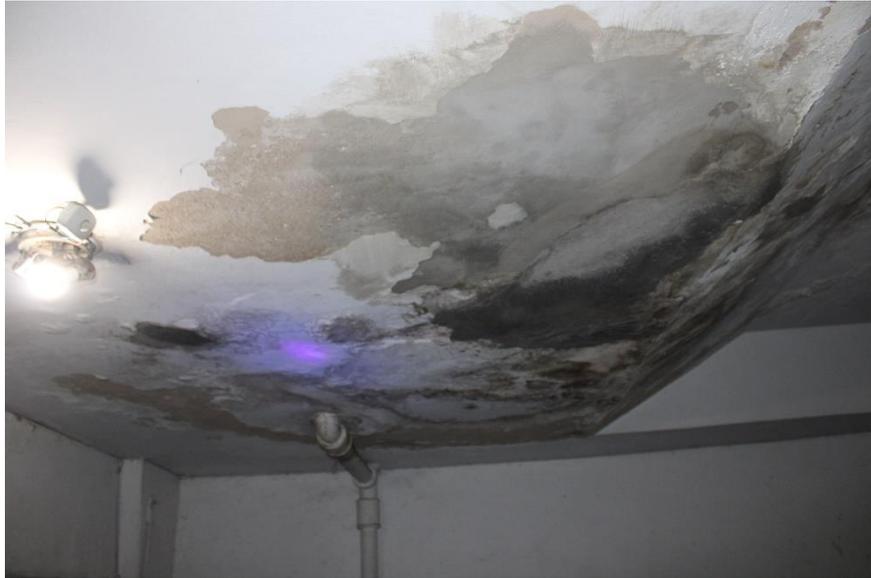
Figura 335 – Evidências de umidade no fundo da laje da escada – rampa garagem

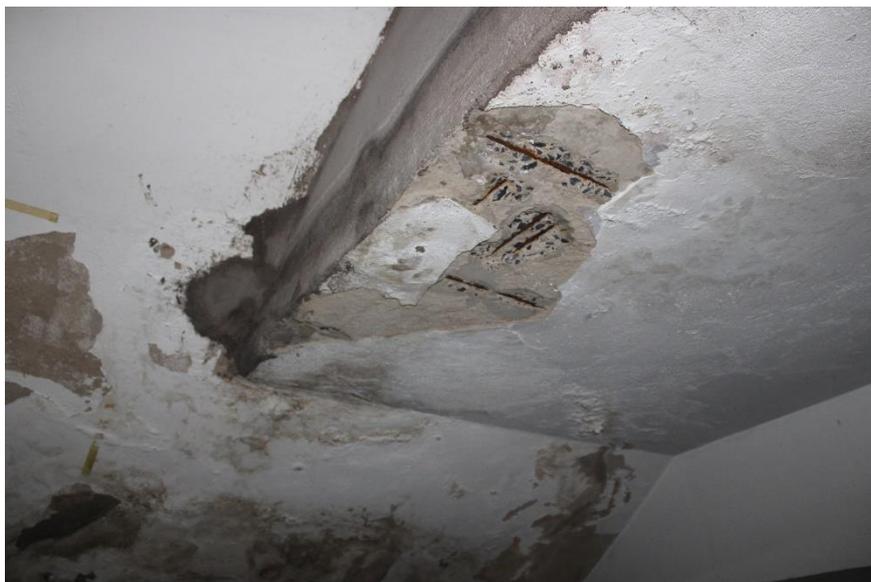
Figura 336 – Ferragem exposta no fundo da laje da escada – rampa garagem

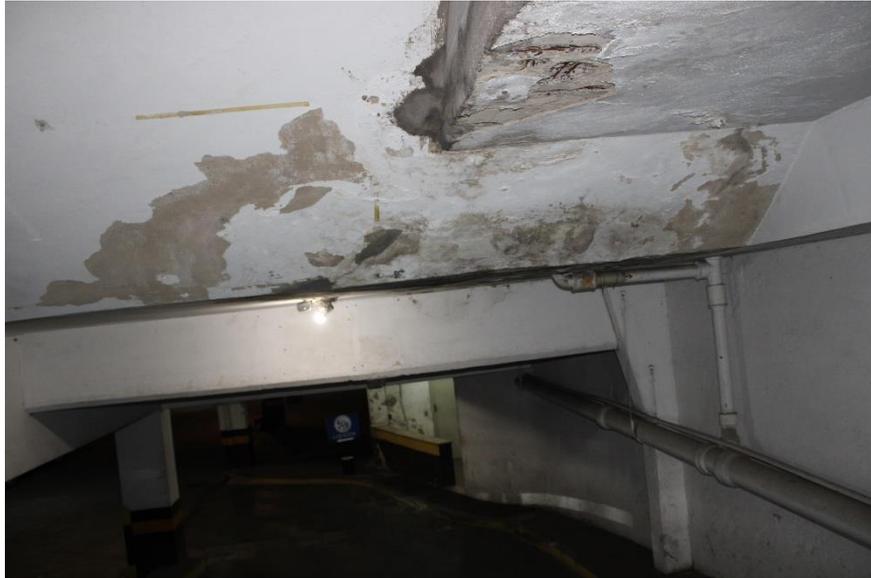
Figura 337 – Evidências de umidade no fundo da laje da escada – rampa garagem

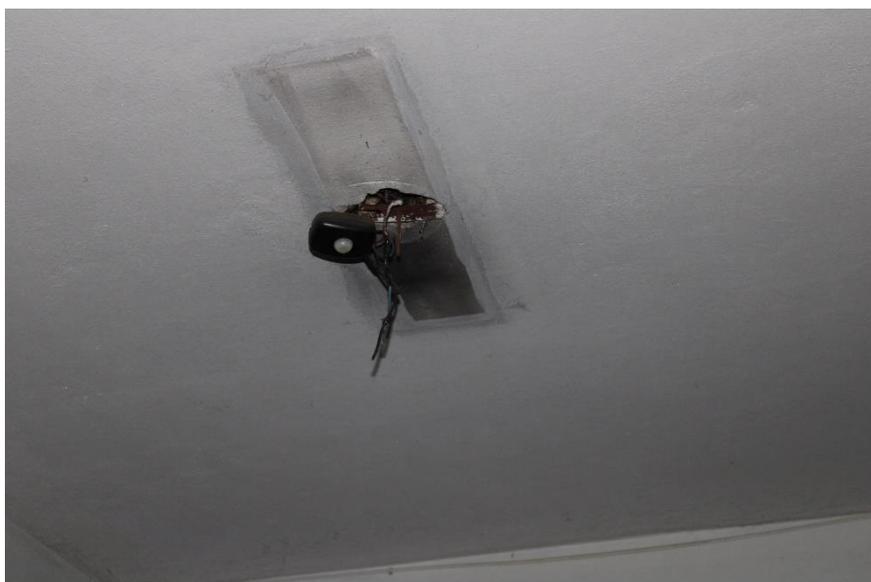
Figura 340 – Fios elétricos expostos
